WINDSHAUSEN FILIALKIRCHE HEILIG KREUZ
2006

GESAMTKONZEPT

MASSNAHMEN ZUR BAUSANIERUNG

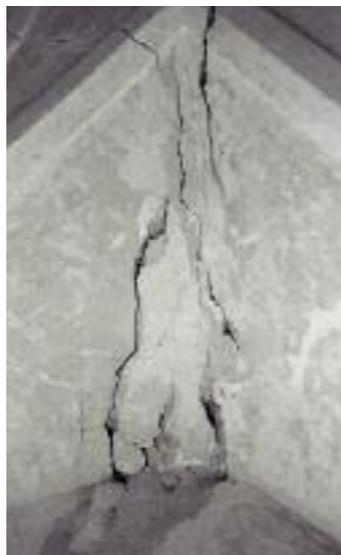
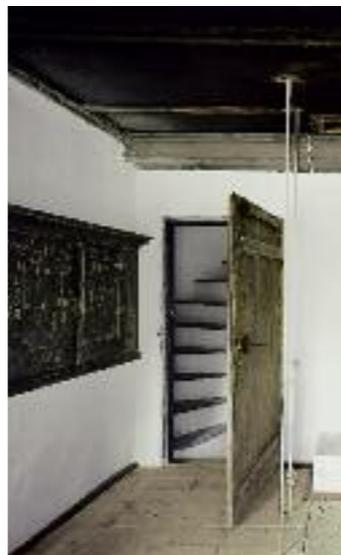
BAULICHE SCHÄDEN

Ausgangspunkt der jüngsten Gesamtrestaurierung war, wie bereits bei der letzten Renovierung 1978-1982, die massive statische Gefährdung des Kirchenbaus. Ursächlich hierfür ist vor allem die schwierige geologische Beschaffenheit des Untergrunds. Während die Westhälfte des Gebäudes auf festem kieshaltigen Grund steht, verläuft unter der Osthälfte eine sogenannte „Feinsandlinse“, die durch häufige Hangwässer ausgespült wird, woraus starke Maueretzungen resultieren. Hiermit verbunden war darüber hinaus eine intensive Durchfeuchtung des Mauerwerks, die – durch den zementhaltigen Sockelputz noch befördert – sich äußerst negativ auf Raumklima und Ausstattung auswirkte.

- Unterfangung bzw. Nachgründung aller Fundamente mittels Hochdruckinjektionssäulen (Soilcrete-Verfahren) – Einbringung von 31 Betonpfählen von 3,80 Meter Tiefe

- Reduzierung des Oberflächenwassers durch Abtragung des an der Südseite der Kirche ansteigenden Berghangs auf einer Breite von 5 Metern um ca. 50 cm
- Verpressung bzw. Vernadelung von Rissen im Mauerwerk durch Edelstahlanker

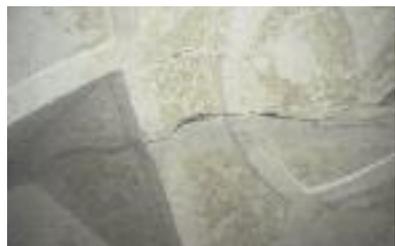
RAUMSCHALE VORZUSTAND

- Oberflächenverschmutzung
- zahlreiche baustatisch bedingte Risse
- inhomogene Oberflächenstruktur durch unsachgemäße Putzergänzungen und stark sandhaltige Anstriche (zuletzt 1978-1982)

- umfangreiche Putzausbesserungen und Erneuerung des Sockelputzes
- Verpressung baodynamischer Risse
- mechanische Abnahme der stark sandhaltigen, letzten Fassung
- Entfernung lockerer Fassungspartien bis auf eine tragfähige Leitschicht
- Egalisierung grober Strukturunterschiede mit Kalkglätte
- Neufassung in Kalklasurtechnik (bis zu 6 Lasuren) – einheitlich weiß, ohne farbig abgesetzte Gliederungen

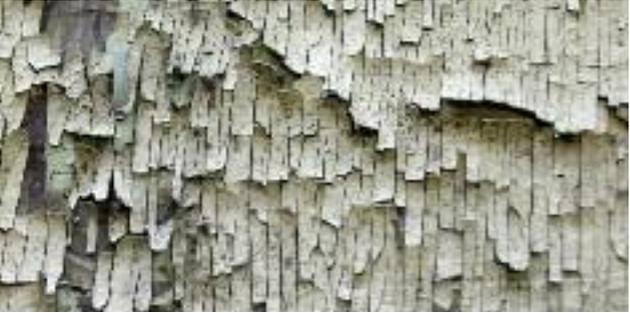
FASSUNGSSCHÄDEN ANTEPENDIUM

- Oberflächenverschmutzung
- partiell starke Schädigung durch mittlerweile inaktiven Anobienbefall
- teilweise massive Fassungsablösungen (insbesondere am Antependium)
- dickschichtige, formverunklärende Überfassung von 1891-1893 in Gestalt einer hell-rosafarbenen Marmorierung

- Oberflächenreinigung
- Abnahme der Überfassung mit Abbeizfluid und angemischtem Lösemittelgel
- Festigung loser und aufstehender Fassungspartien
- Kittung von Fehlstellen und Retusche
- bildnerische Ergänzung fehlender Ornamentteile und Neufassung in Anlehnung an das Original
- Schlussüberzug mit Dammar
- Konservierung der Gemälde (Reinigung, Festigung, Retusche)
- Konservierung der bereits zu einem früheren Zeitpunkt freigelegten Erstfassung des Tabernakels
 - Neufassung der Tabernakeltür nach Befund
- Freilegung, Kittung und Retusche des übermarmorierten Predellenbildes (Arme Seelen im Fegefeuer)

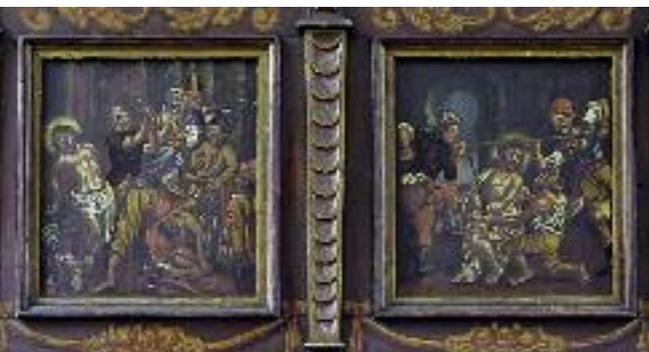
EMPORENBRÜSTUNG DETAIL

- Oberflächenverschmutzung
- partielle Lockerungen der Malschicht

- Oberflächenreinigung
- Festigung pudernder Malschichten
- Kittung und Retusche von Fehlstellen
- Dammar-Firnis auf Gemälden
