MATZBACH FILIALKIRCHE ST. MARTIN
GESAMTINSTANDSETZUNG
2013 – 2016

GESAMTKONZEPT

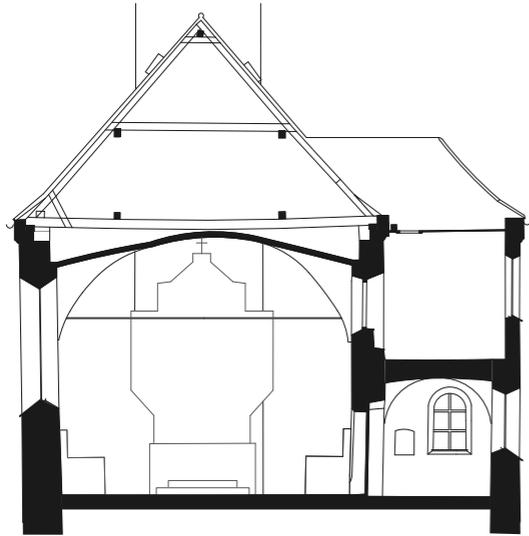
SCHNITT ZUSTAND VOR MASSNAHME

Ausgangspunkt für die Gesamtrenovierung waren massive Schäden durch Fäulnis und aktivem Holzschädlingbefall im Dachstuhlbereich von Kirchenschiff und Turm sowie statisch-konstruktive Risse und Schäden durch Feuchte und bauschädliche Salze im Mauerwerk und in den Putzoberflächen:

- Das gemauerte Gewölbe mit Stichkappen zeigte Risses Schäden und Ablösung von Putz- und Malschichten aufgrund einer nicht ausreichenden Kompensation des Horizontalschubs und dynamischen Einwirkungen aus dem Geläut.
- Die Emporenkonstruktion war aufgrund verfallener Auflagerpunkte bereits notgesichert worden.
- Die Fassungsschichten der Raumschale blätterten großflächig ab und mussten aus technischen Gründen für eine Neufassung bis zu einem tragfähigen Untergrund abgenommen werden.
- Die Hölzer der beweglichen Ausstattung wiesen eine hohe Feuchtigkeit und mechanische Beschädigungen auf.
- Die Fassungen, insbesondere am Hochaltar zeigten zum Teil erhebliche Schäden, u. a. Lockerungen mit großen Fassungsverlusten.

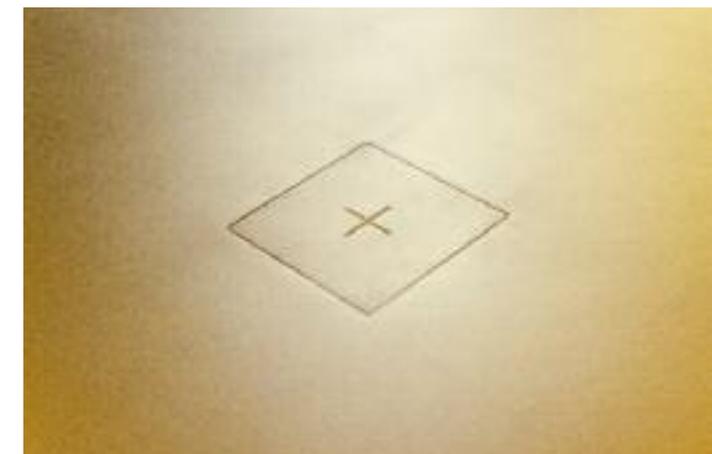
QUADRATISCHE VERSCHLUSSPLATTE DER RELIQUIENKAMMER
IN DER BODENFLÄCHE DES ALTARS
