MARKT SCHWABEN

PFARRKIRCHE ST. MARGARET
GESAMTINSTANDSETZUNG
2009-2017

GESAMTKONZEPT

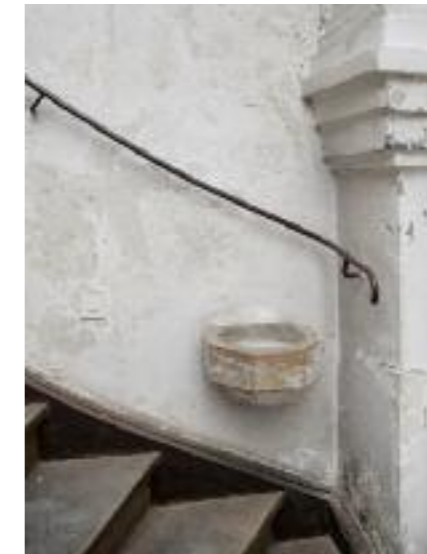
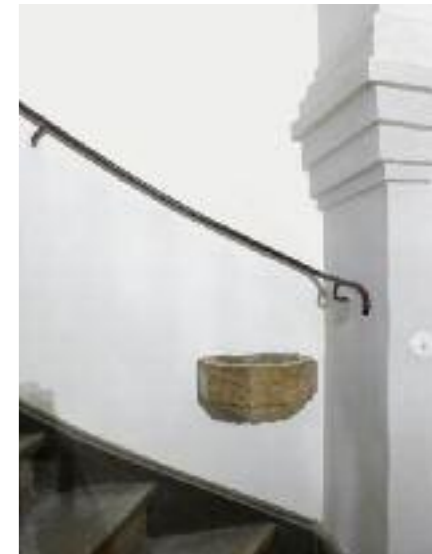
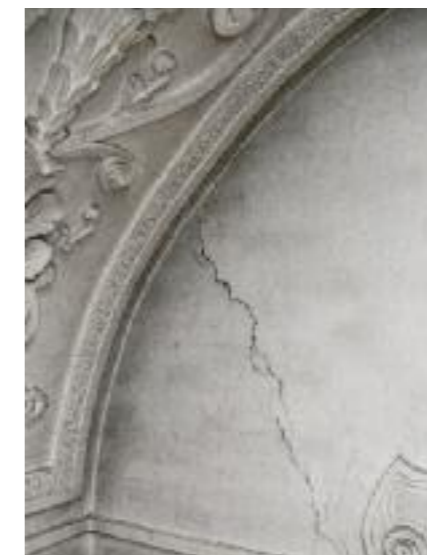
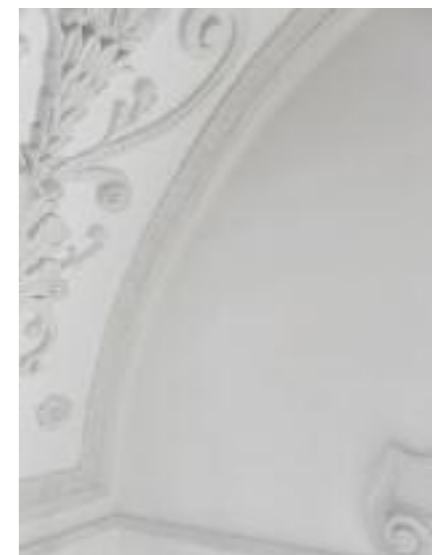
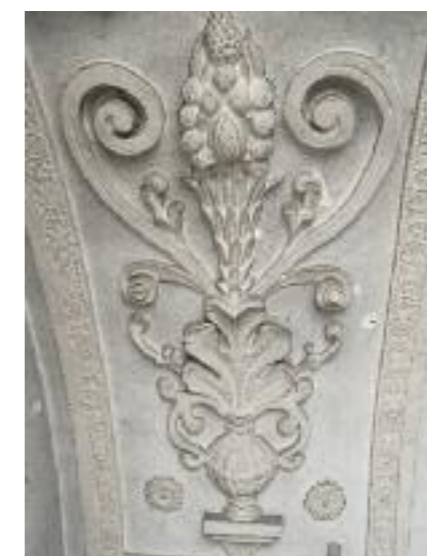
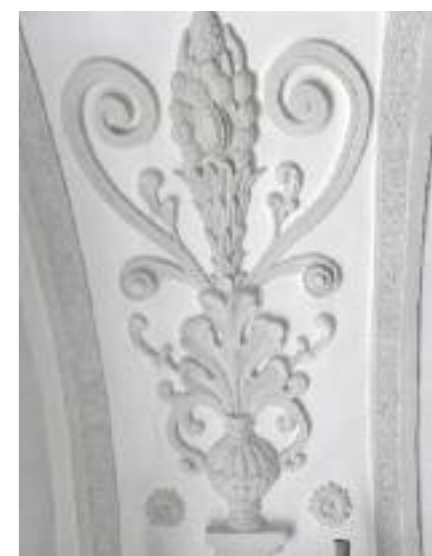
RAUMSCHALE DETAILS VORZUSTAND

- starke Oberflächenverschmutzung
- umfangreiches Rissebild
- Abplatzungen an Gewölbe- und Wandflächen
- Feuchtschäden und Salzausblühungen
- Fassung von 1977 (analog mit Erneuerung des Tonnengewölbes im Langhaus)

- Oberflächenreinigung (trocken und feucht)
- mechanische Abnahme loser Putz- und Farbschichten
- Entsalzung von geschädigten historischen Putzpartien
- Erneuerung des Sockelputzes
- Kittung und Schließung von Putzrissen sowie Hinterfüllung von Hohlstellen
- Stuckergänzungen an fehlenden plastischen Stuckelementen und -profilierungen
- Neufassung in mehrschichtiger Kalklasurtechnik nach historischem Vorbild

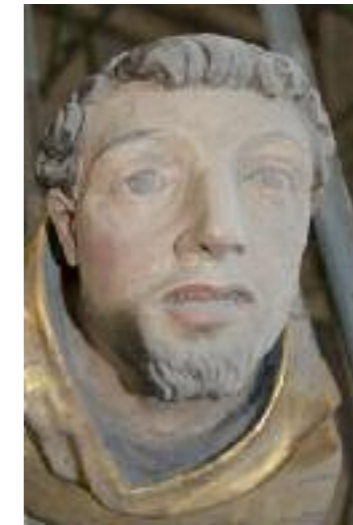
SEITENALTAR DETAIL VORZUSTAND

- starke Oberflächenverschmutzung
- Fehlstellen an Ornamenten und Fassung
- geöffnete Fugen und Risse in der Holzsubstanz
- aufstehende Malschichten, lose Altkittungen und verbräunte Retuschen
- freigelegte und teilweise übergangene Erstfassung von 1680 (1950/1956 freigelegt)
- wachshaltiger Überzug

- Oberflächenreinigung
- Holzfestigung, Ausspannungen und bildhauerische Ergänzungen
- Festigung der Fassung
- Reduzierung und partielle Abnahme verbräunter Retuschen und Firnissschichten
- Kittung von Fehlstellen und Retusche
- Regenerierung des bestehenden Wachsüberzugs mittels Auffrottieren
- Konservierung des Gemäldes
