MÜNCHEN

PFARR- UND WALLFAHRTSKIRCHE
ST. MARIA RAMERSDORF
INNENRESTAURIERUNG
2012 – 2018

MASSNAHMEN ZUR BAULICHEN INSTANDSETZUNG

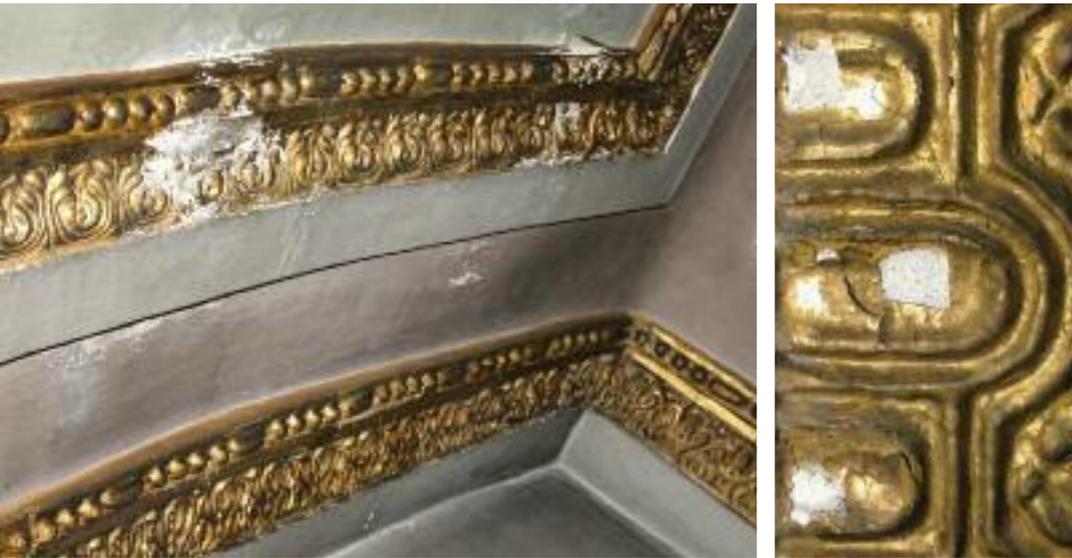
GEWÖLBE DETAILS VORZUSTAND

- Fassung der Wände und der Gewölbe stark verschmutzt und verrußt
- Feuchteschäden im Sockelbereich und am Gewölbe unter der Empore
- hohl liegende Stuckelemente und Risse an den Rücklagen
- unbefriedigende Altergänzungen und punktuelle Ablösungen an den Vergoldungen
- strukturgeschwächte Bindung der Farbfassung in den Rücklagen

- Reinigung und Neuanstrich im Wandbereich
- Schließen von Rissen und Festigung von Hohlstellen
- Reduzierung und Überarbeitung von Altergänzungen an den Vergoldungen
- Festigung, Reinigung und Retusche am Gewölbe im Bereich der Rücklagen und der Vergoldungen

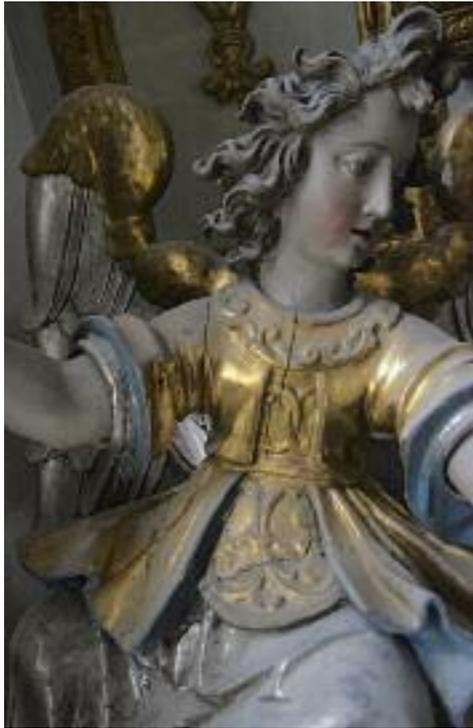
VORZUSTAND

- Oberflächen stark eingestaubt und verschmutzt
- lose Elemente und Fehlstellen im Schnitzwerk
- Fassungen und Vergoldungen an vielen Stellen locker, Schollenbildung bis zu Fassungsverlusten
- unbefriedigende Altergänzungen und großflächige, farblich abweichende Altretuschen

- Überprüfung der Altarkonstruktionen
- bildhauerische Ergänzungen in Holz, Befestigung loser Elemente
- Trockenreinigung, Festigung und Nassreinigung aller Oberflächen
- Kittungen von Fehlstellen und Rissen
- Retuschen an Fassungen und Vergoldungen sowie Neufassung und Vergoldung der ergänzten Schnitzwerke

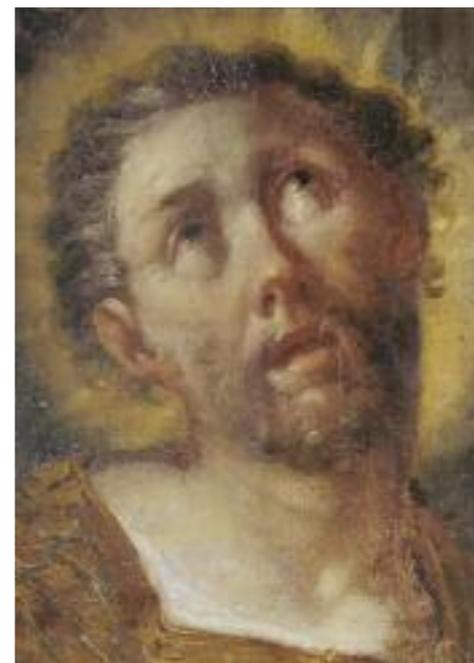
VORZUSTAND NACH OBERFLÄCHENREINGIGUNG

- Bildoberflächen stark verschmutzt
- stellenweise schüsselförmiges Hochziehen der Malschicht
- Craquelée, verdunkelte Altretuschen, flächige Übermalungen und unstrukturierte Kittungen
- mehrere Firnissschichten mit lokalen Krepierungen

- Festigung der Grundier- und Malschichten
- Oberflächenreinigung
- Abnahme bzw. Reduzierung von Retuschen, Übermalungen und Kittungen
- Neuverkittungen
- Regenerierung von Krepierungen in den Firnissschichten
- Retusche von Fehlstellen, Kittungen, starken Craquelées und Altretuschen
- Glanzausgleich der Oberfläche mit Firnisretusche

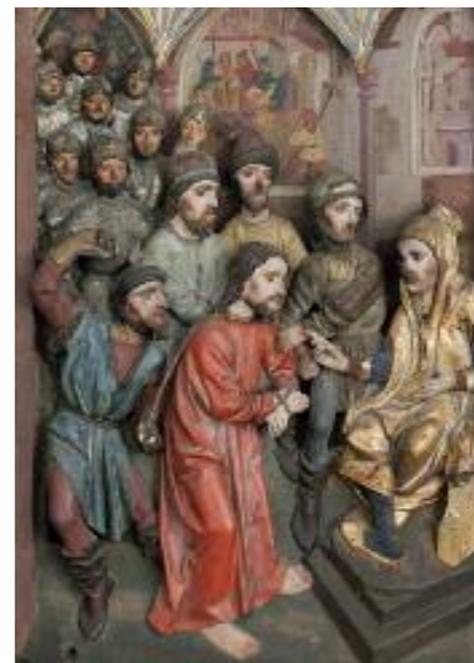
VORZUSTAND

- instabile Holzsubstanz, vor allem an den Flügelreliefs durch Holzschädlinge und Transporte in der Vergangenheit, zahlreiche unbefriedigende Holzergänzungen
- verschmutzte Oberflächen
- Ausbrüche und Fehlstellen an der Sichtfassung der Reliefs
- störende flächige Übermalungen im Bereich der Tafelgemälden, wenige Fehlstellen und Malschichtablösungen

- Stabilisierung der Holzsubstanz
- Festigung der Relieffassung und der Malschicht an den Tafelgemälden
- Oberflächenreinigung
- Überarbeitung oder Erneuerung von ästhetisch unbefriedigenden Altergänzungen wie Kittungen an den Reliefs und Retuschen an den Tafelgemälden

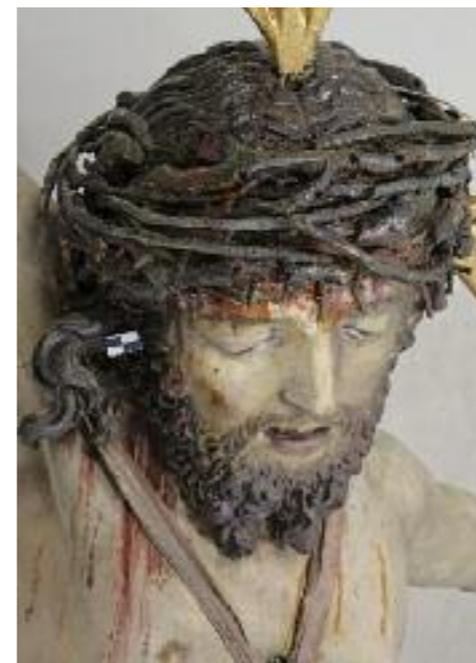
VORZUSTAND

- Brüche und Risse an mehreren Stellen
- Oberflächen verschmutzt und verrußt
- Fassungslockerungen und Fehlstellen
- stark vergilbter Überzug am Metallherz

- Ausspannung von Rissen im Bereich des Oberkörpers sowie Holzergänzungen am Kreuz
- bildhauerische Ergänzungen im Bereich der Dornenkrone
- Festigung und Reinigung der Fassung
- Kittung von Fehlstellen und Retusche
- Reinigung und Ergänzung am Metallherz
