Turmsanierung Stand 12/2021

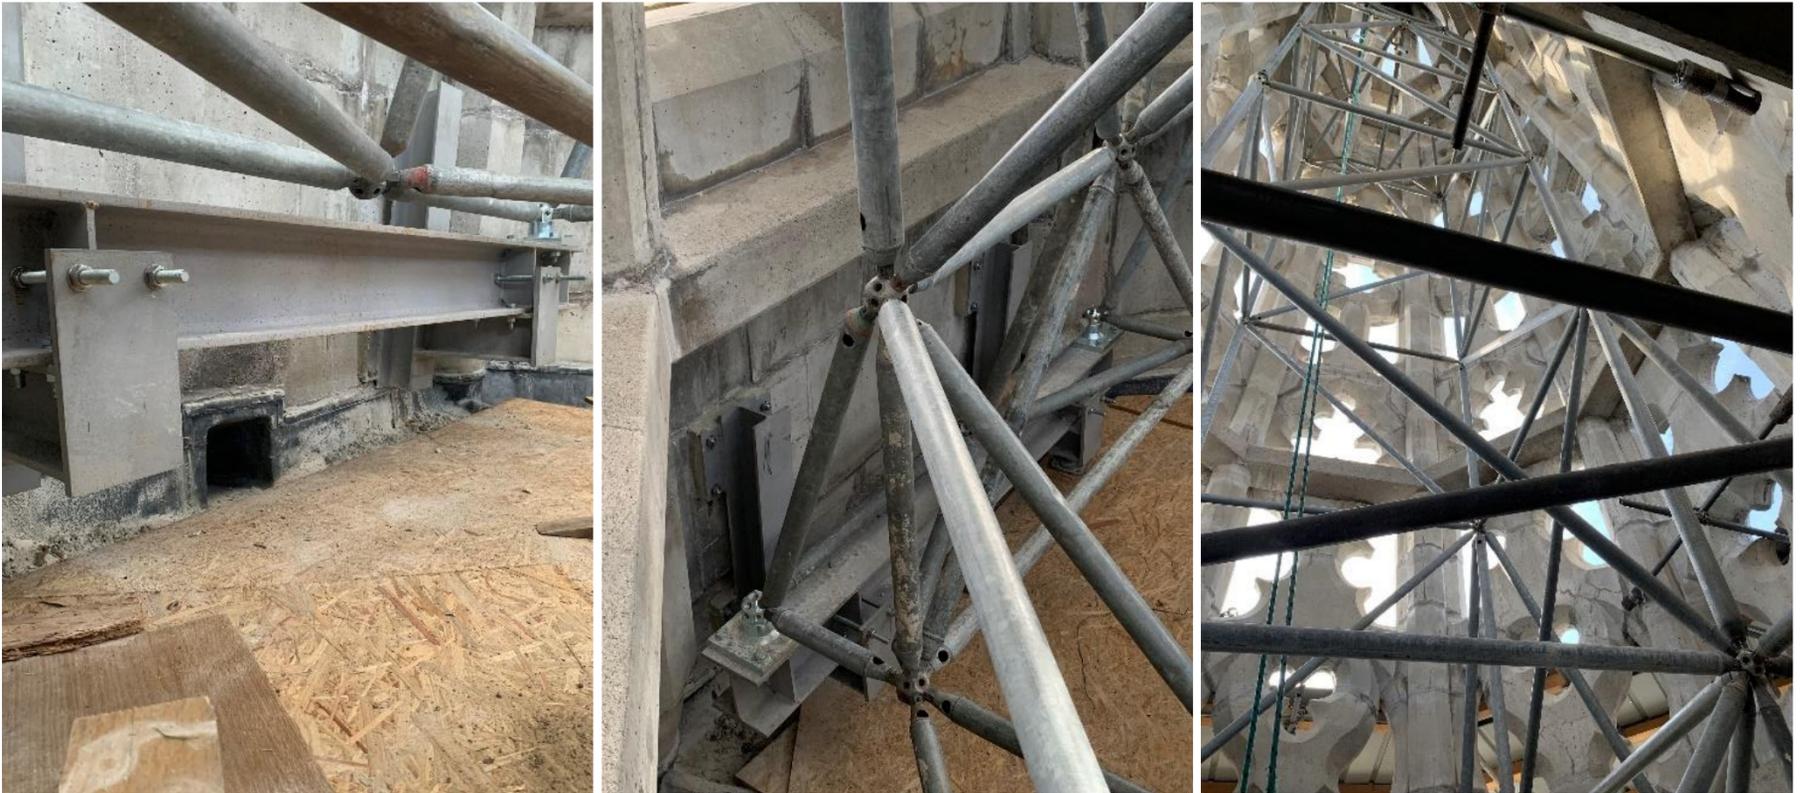
Turmhelm

Die Arbeiten an der Innenseite des Turmhelms sind abgeschlossen. Hier wurde das Innengerüst abgebaut und ein MERO-Gerüst für die Außen-Einrüstung des Turmhelms vorbereitet. Im Frühjahr 2022 wird mit der Außensanierung des Turmhelms fortgefahren.

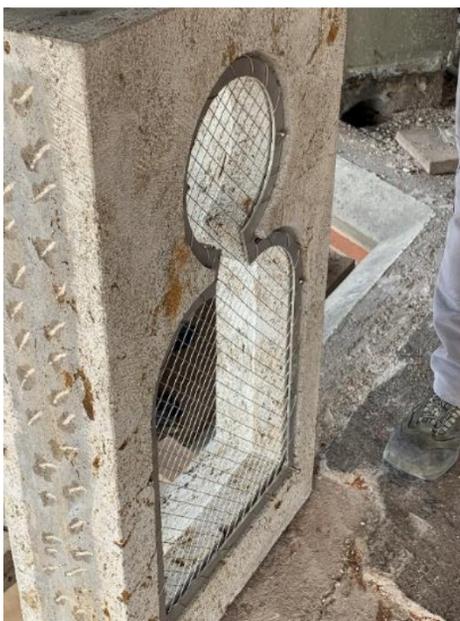
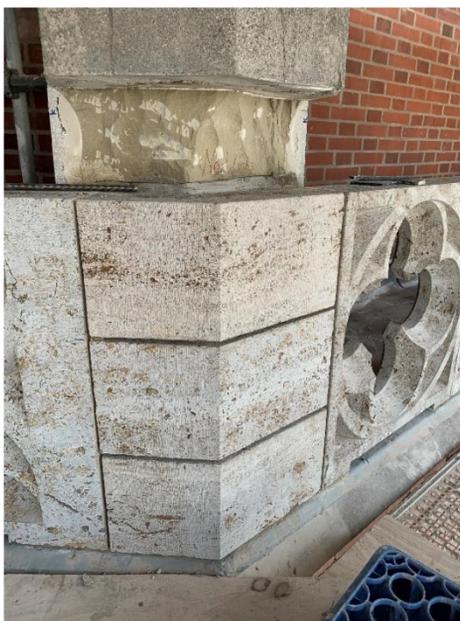
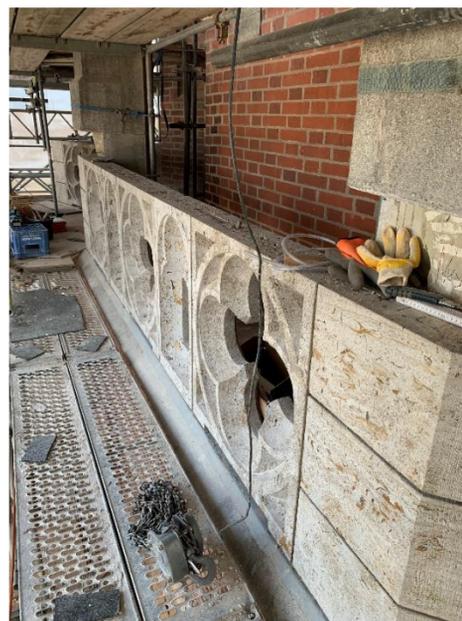
Rekonstruktion der Brüstung

An den Unterständen der Fialtürme wurden Risse festgestellt. Die Betonvorsatzschalen wurden entfernt. Es zeigte sich aber beim Abbruch der Betonschalung, dass sich die Risse an einigen Aufständen teilweise nach oben hin fortsetzen. Die Instandsetzung und Rekonstruktion erfolgt zusammen mit der Brüstung in Naturstein.

Die Werkstücke wurden angefertigt und sind auf der Nord und Nord/Ostseite schon angebracht. Die Öffnungen werden noch vergittert und mit Stahlstäben verstärkt um ein Durchbiegen der Drahtfelder zu reduzieren.

Der Wasserablauf wird zukünftig auf die gesamte Brüstungslänge erfolgen.

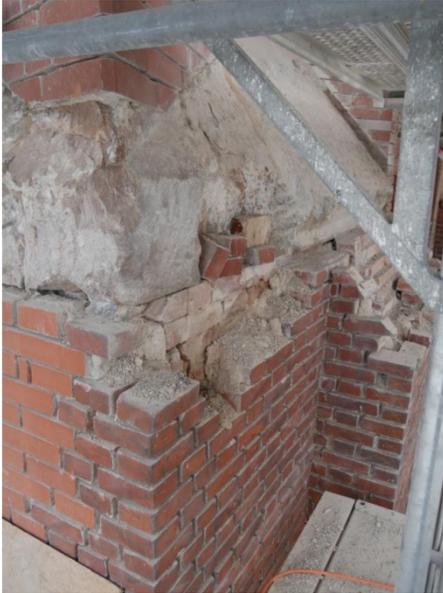
Wasserschlag an der Nord-Ost Ecke

Der Neubau der Wasserschläge erfolgt ebenfalls aus Naturstein und die Werkstücke werden aktuell angefertigt. Das erste Werkstücke ist bereits angebracht.

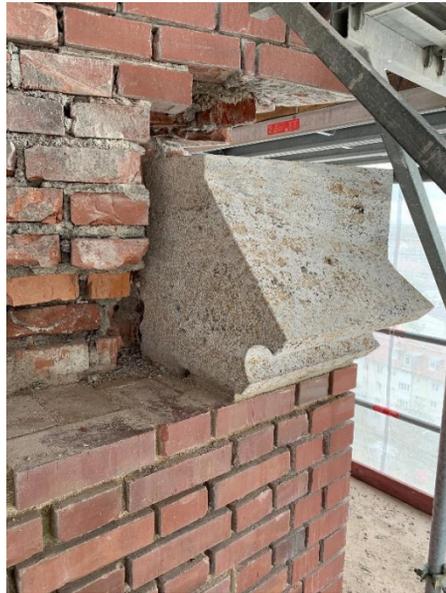
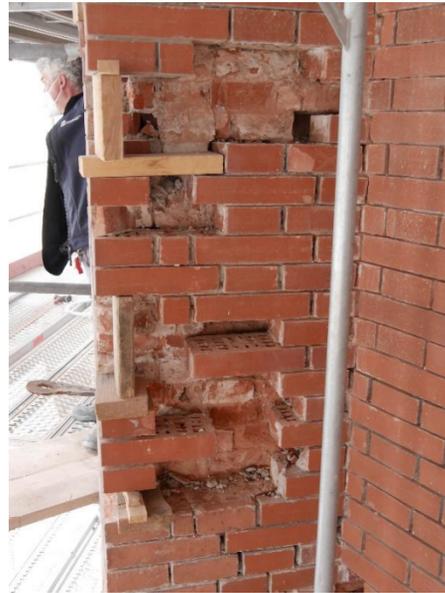
Vorgemauerte Ziegelfläche

Bezüglich der vorgemauerten Wandflächen wurde die Verankerung geprüft. Hier wird mit einer Verzahnung durch Läuferankern, welche in das alte Mauerwerk verklebt werden, gearbeitet.

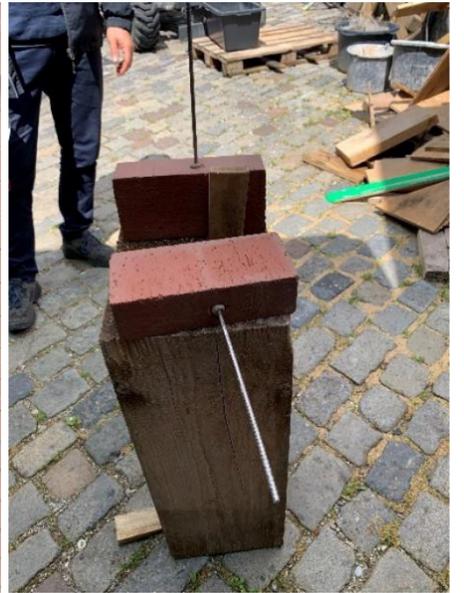
Läuferanker

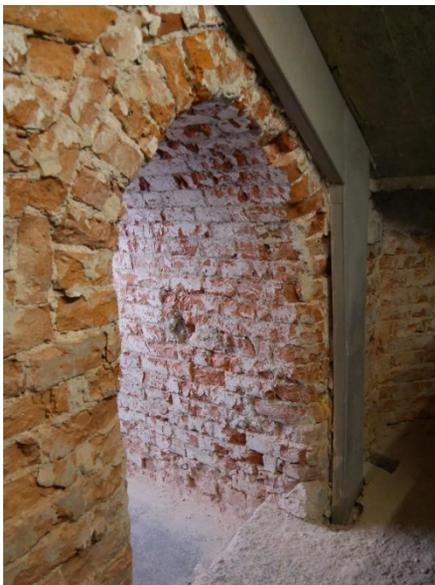
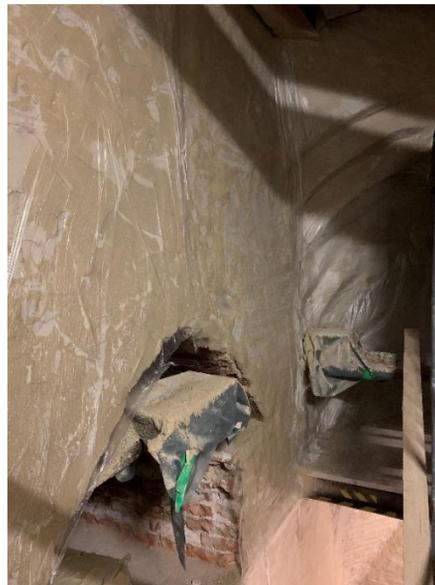
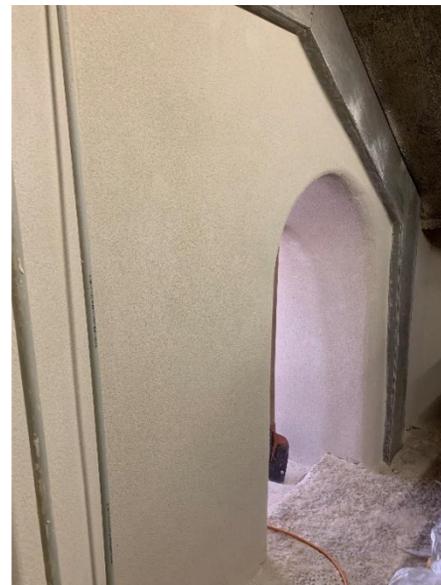
Innensanierung Turm

Die Innensanierung ist hier abgeschlossen. Der gesamte Turm und die beiden Turmkammern wurden mittels einer Entsalzungskompressse bearbeitet und ein Salzspeicherputz aufgetragen.

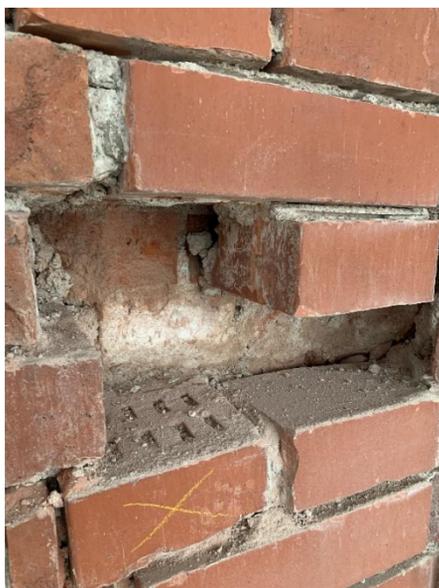
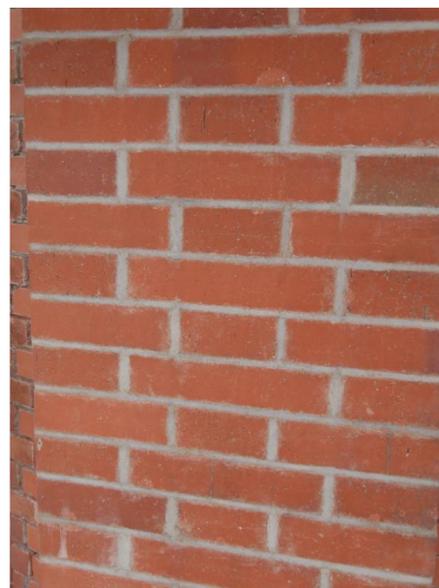
Verfugung und Austausch der Ziegel

Die Ziegelfläche am Turm wird weiter ausgebessert, hierfür wurden bisher, bei der Hälfte des Turmes, die Ziegelfugen ausgebessert und schadhafte Ziegel entfernt. Zuerst wurden die Fugen vorgefräst und dann von Hand ausgeschlagen. Die Verfugung erfolgt mit einem speziellen Fugenmörtel.
