Turmsanierung (Stand 07/2024)

Bauablauf:

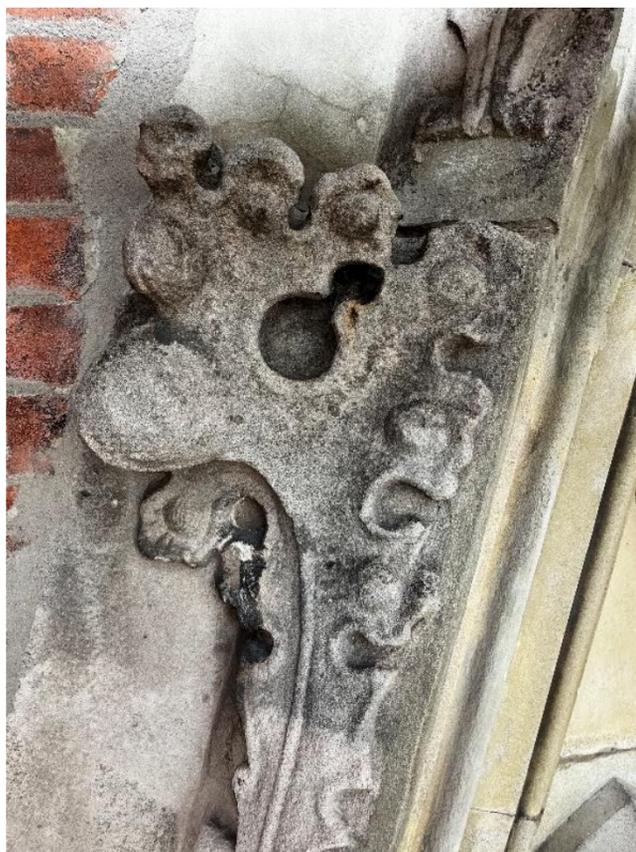
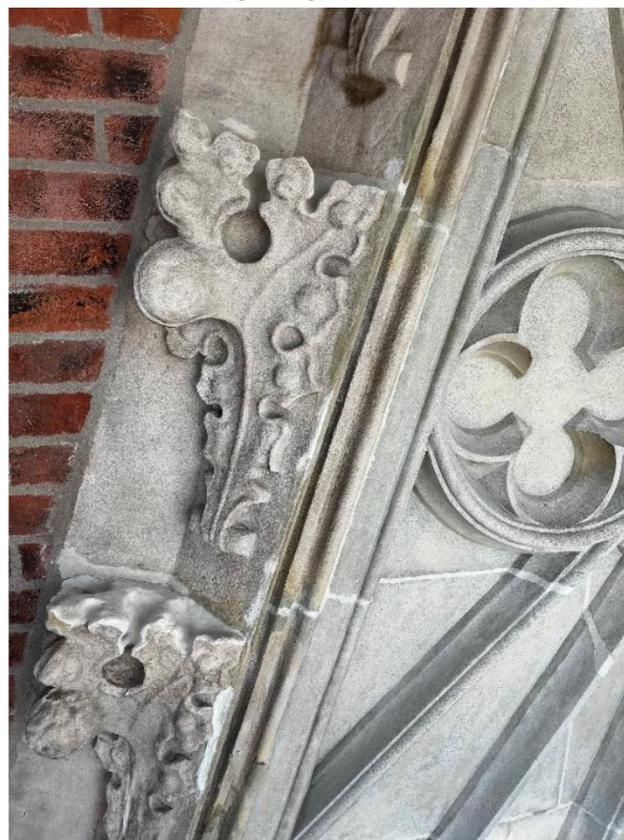
Die dunkel verfärbten Kriechkrabben sind mittels einer Kompresse und Wasserstoffperoxid gereinigt. Die Ergänzungsmassen am Sandstein sind aufgetragen. Hier wird die Schlämme farblich noch abgestimmt.

Kriechkrabbe vor und nach der Reinigung

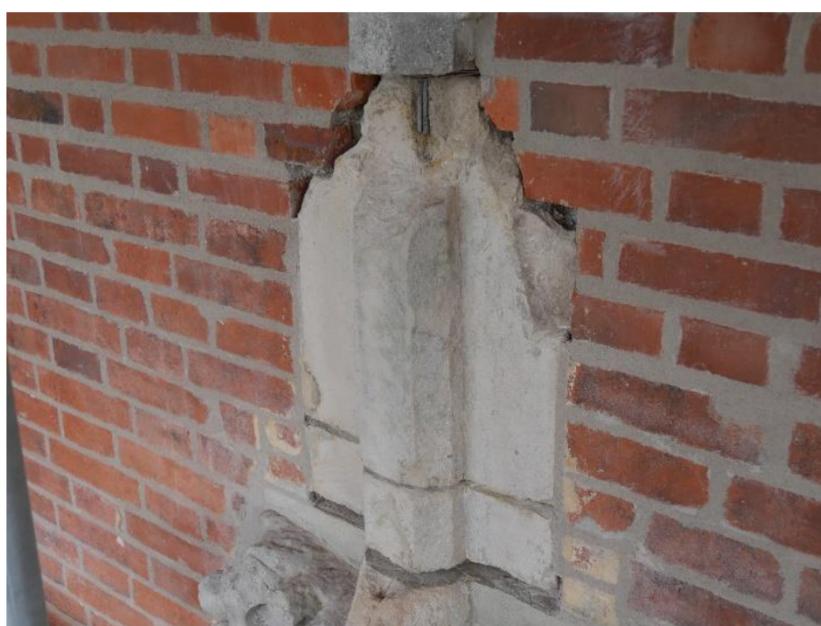
Vorher

Aufgetragene Ergänzungsmasse

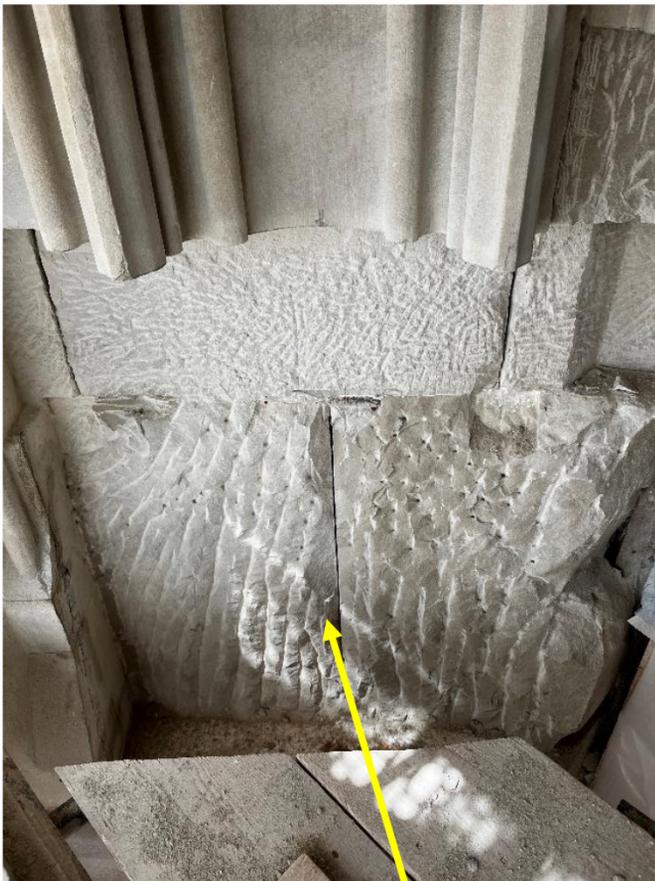
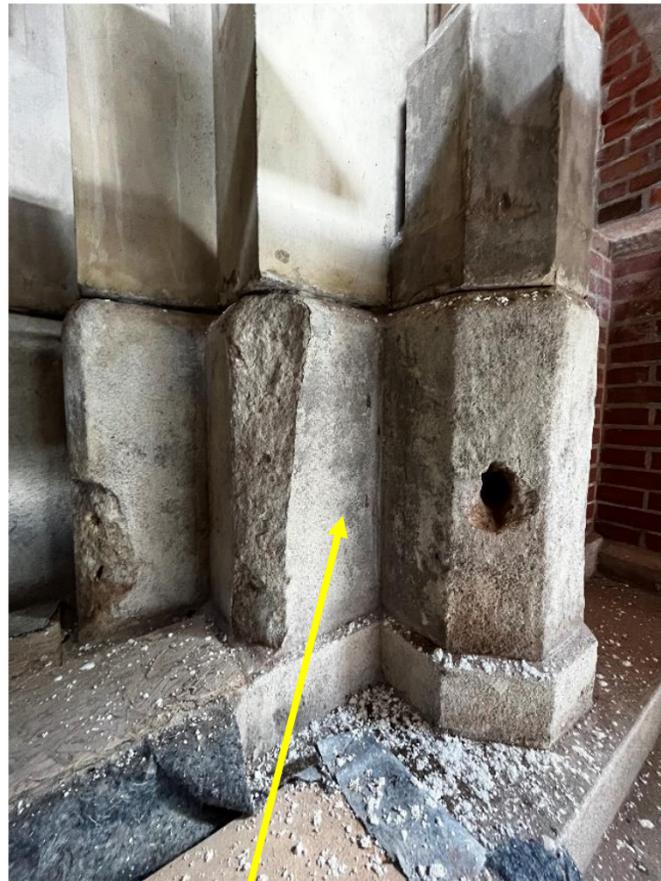
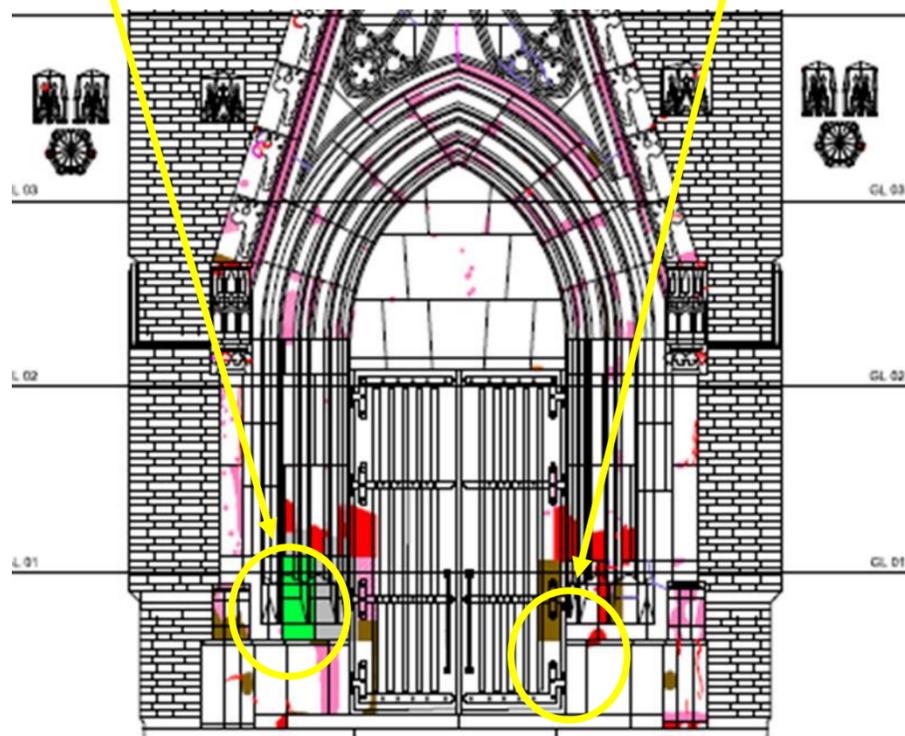
Südportal:

Hier sind die größten Arbeiten zu erledigen. Unter anderem ist ein großes Sandsteinobjekt zu ersetzen, für welches der passende Stein in Größe und Farbgebung noch nicht gefunden wurde. Ebenso sind erhebliche Schäden an den Natursteinobjekten auszubessern.

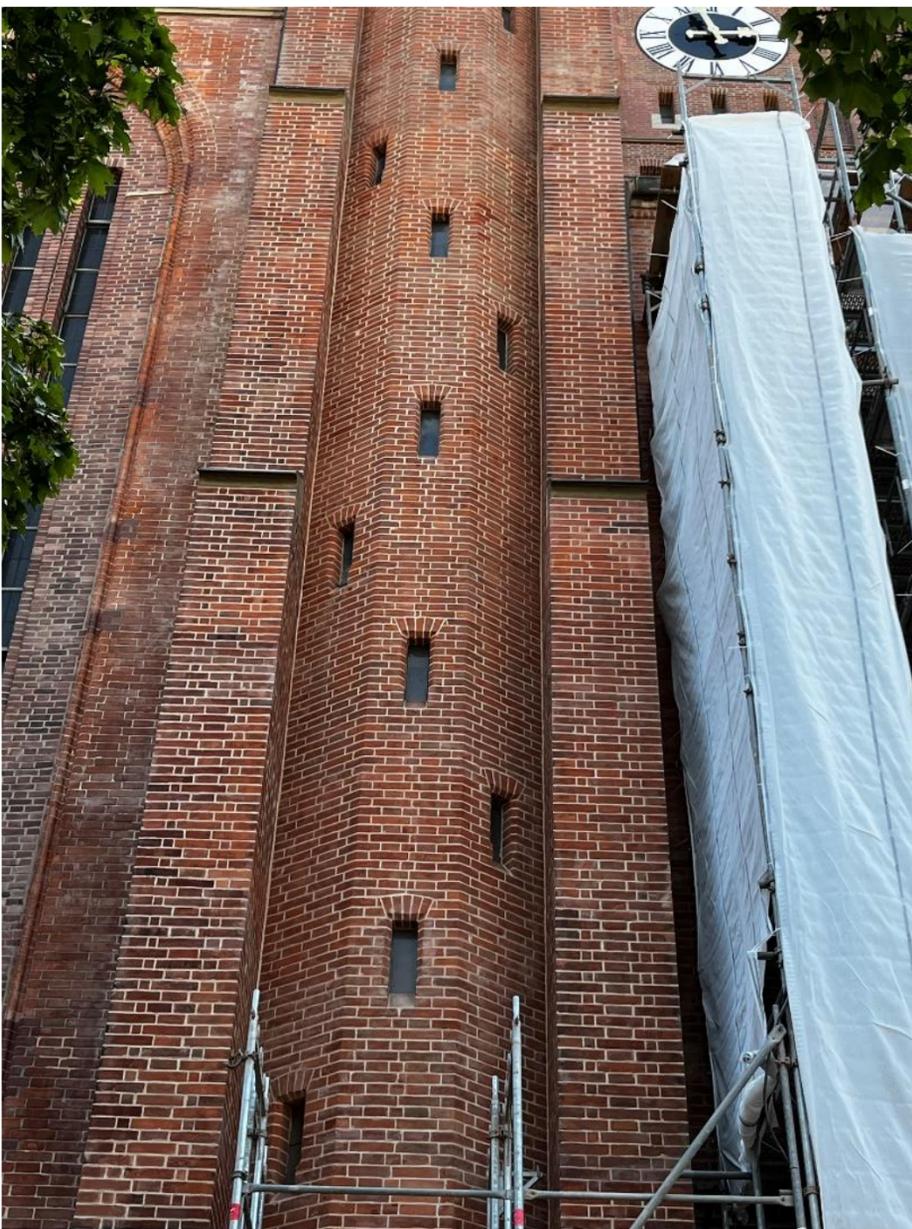
Vielleicht ist ihnen aufgefallen, dass bei den Fugen an der Westfassade und an der Nordseite (beginnend am Treppenturm) die Fugenfarbe unterschiedlich ist.

Der Grund hierfür ist, dass man sich an der Westseite an dem Wiederaufbau nach dem Krieg orientiert hat und die Nordseite zum größten Teil den Ursprünglichen Kirchenbau widerspiegelt, welcher nicht zerstört wurde.
