Turmsanierung (Stand 10/2024)

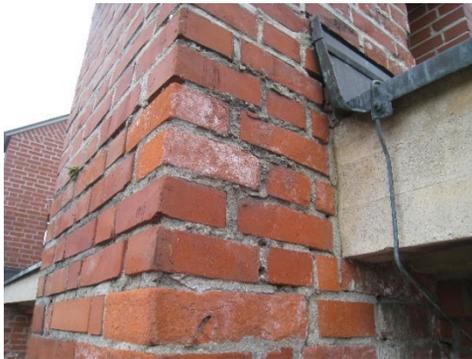
Rückgewitterte und hohlliegende Bestandsfugen. Hier sind neben den bauzeitlichen Fugenmörtel verschiedene Reparaturmörtel verbaut worden. Es wurden alle Fugen am Turmhelm freigelegt (über 55 Kilometer) und mit einem Spezialmörtel neu verfügt.

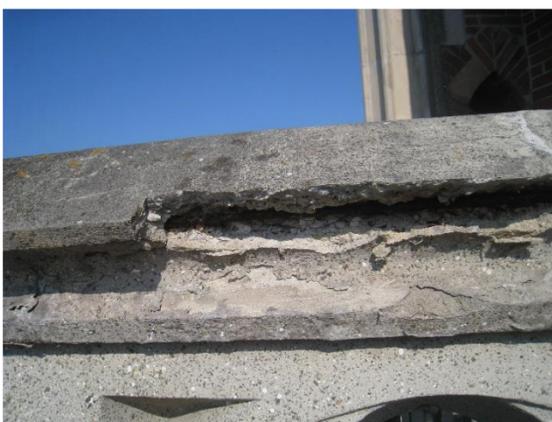
Am ersten Umgang wurden Abplatzungen an der Betonbrüstung festgestellt, welche eine Gefährdung für die Besucher des Platzes darstellten. Die Brüstung wurde komplett abgetragen und in Naturstein wieder hergestellt. Hierbei wurde auch die Ableitung des Regenwassers, welche bisher nur über dünne Wasserspeier erfolgte, neu geregelt.

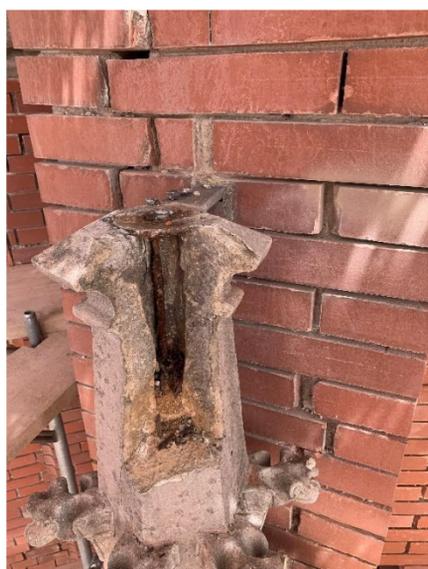
Ebenso wurden die Fialtürme, welche teilweise hohl waren und nur durch verrostete Eisenklammern gehalten wurden, in Naturstein neu errichtet.

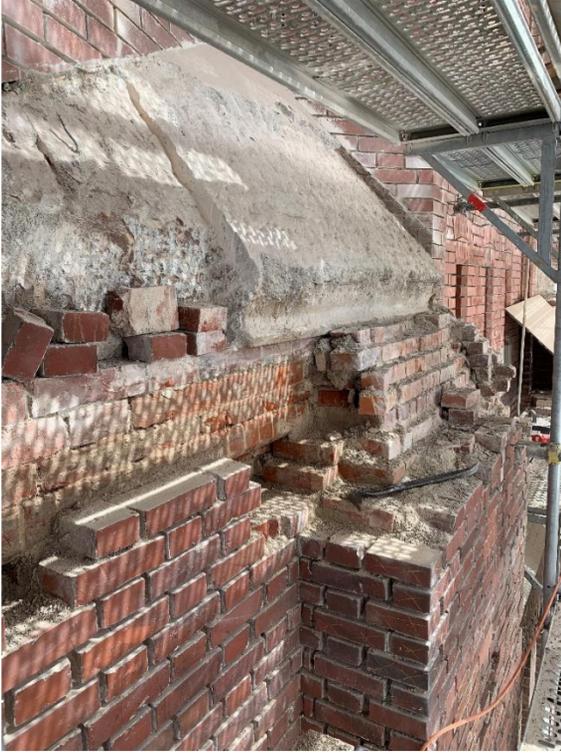
An den Wasserschlügen fanden sich verschiedene Bauphasen, bei denen das darunter liegende Mauerwerk aus der Nachkriegszeit vorgemauert wurde und sich insbesondere an den Wandflächen instabil zeigte. Hier wurde mit Edelstahlankern das Mauerwerk stabilisiert und die Wasserschläge in Naturstein erneuert.

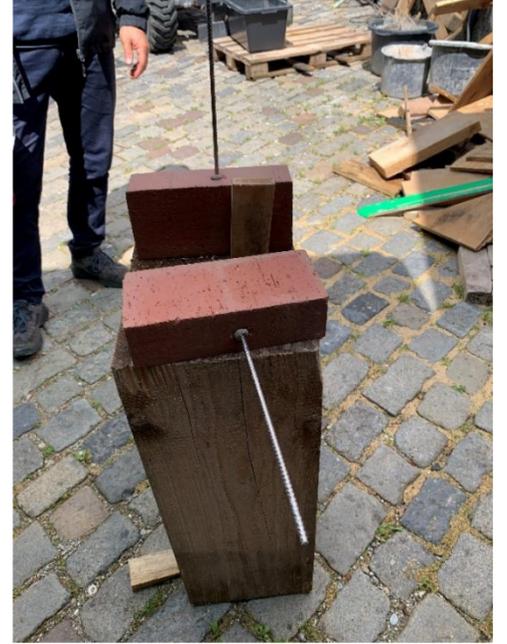
An dem in den 1980er Jahren in Stahlbeton neu errichteten Turmhelm wurden durch Bauwerksbewegung Risse und Bruchflächen verursacht welche die Statik des Bauwerks und der Bauteile beeinträchtigt haben. Die Risse wurden geschlossen und die Bruchflächen abgenommen. Diese wurden nach Vorgabe des Statikers mit Edelstahlankern verstärkt und mit Beton neu ausgeformt.

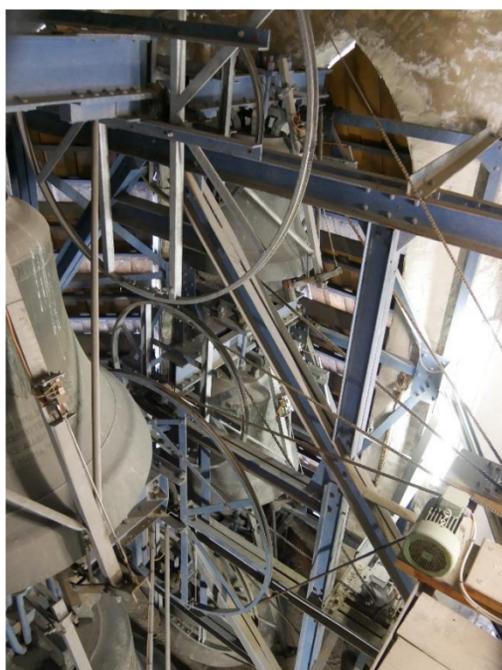
Der alte Stahl-Glockenstuhl, welcher mit dem Mauerwerk verbunden war und durch diesen auch Einwirkungen auf das Bauwerk verursacht wurden, wurde durch einen neuen aus Holz, welcher frei in der Glockenstube steht, ersetzt.

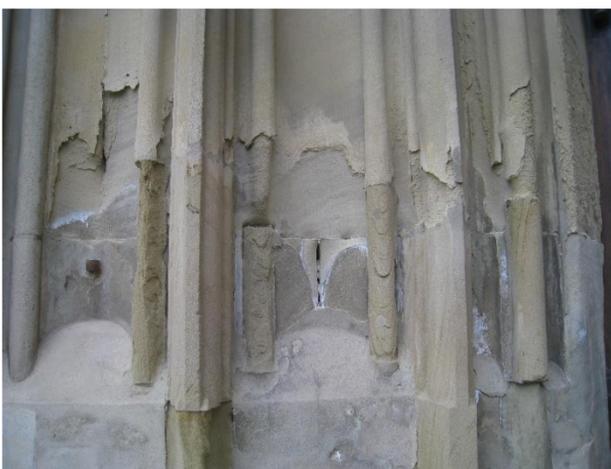
An den Seitenportalen wurden bei den Sandsteinarchivolten flache und tiefgreifende Fehlstellen festgestellt, welche entsprechend ergänzt und farblich

geschlänmt wurden. Bei den größeren Bruchstücken gestaltete sich die Suche nach einem farblich und in der Größe entsprechenden Austauschstückes etwas schwieriger. Diese sind aktuell in Bearbeitung.

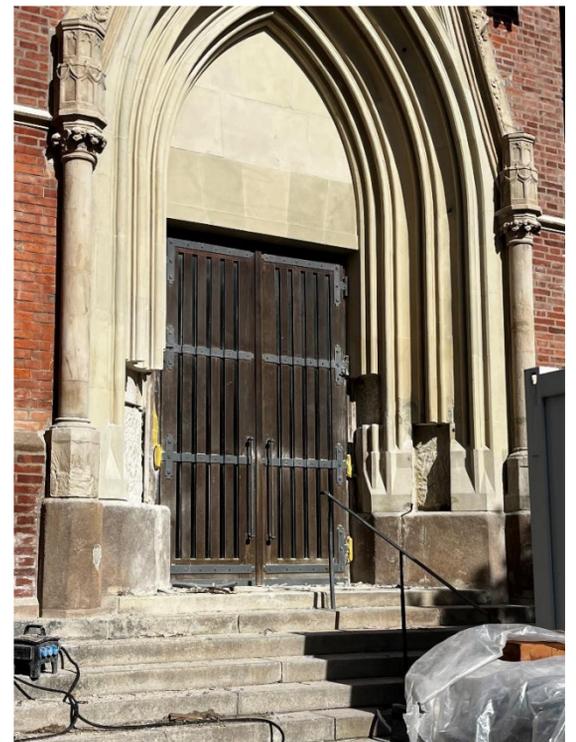
Für die Ergänzungen des Neubeurer Sandsteinsockel wurden entsprechend der Farbigkeit und Körnung die Schlämmen angepasst.
