Kreuzbergung am 27.05.2020

1. Anlass

Projekt 3269

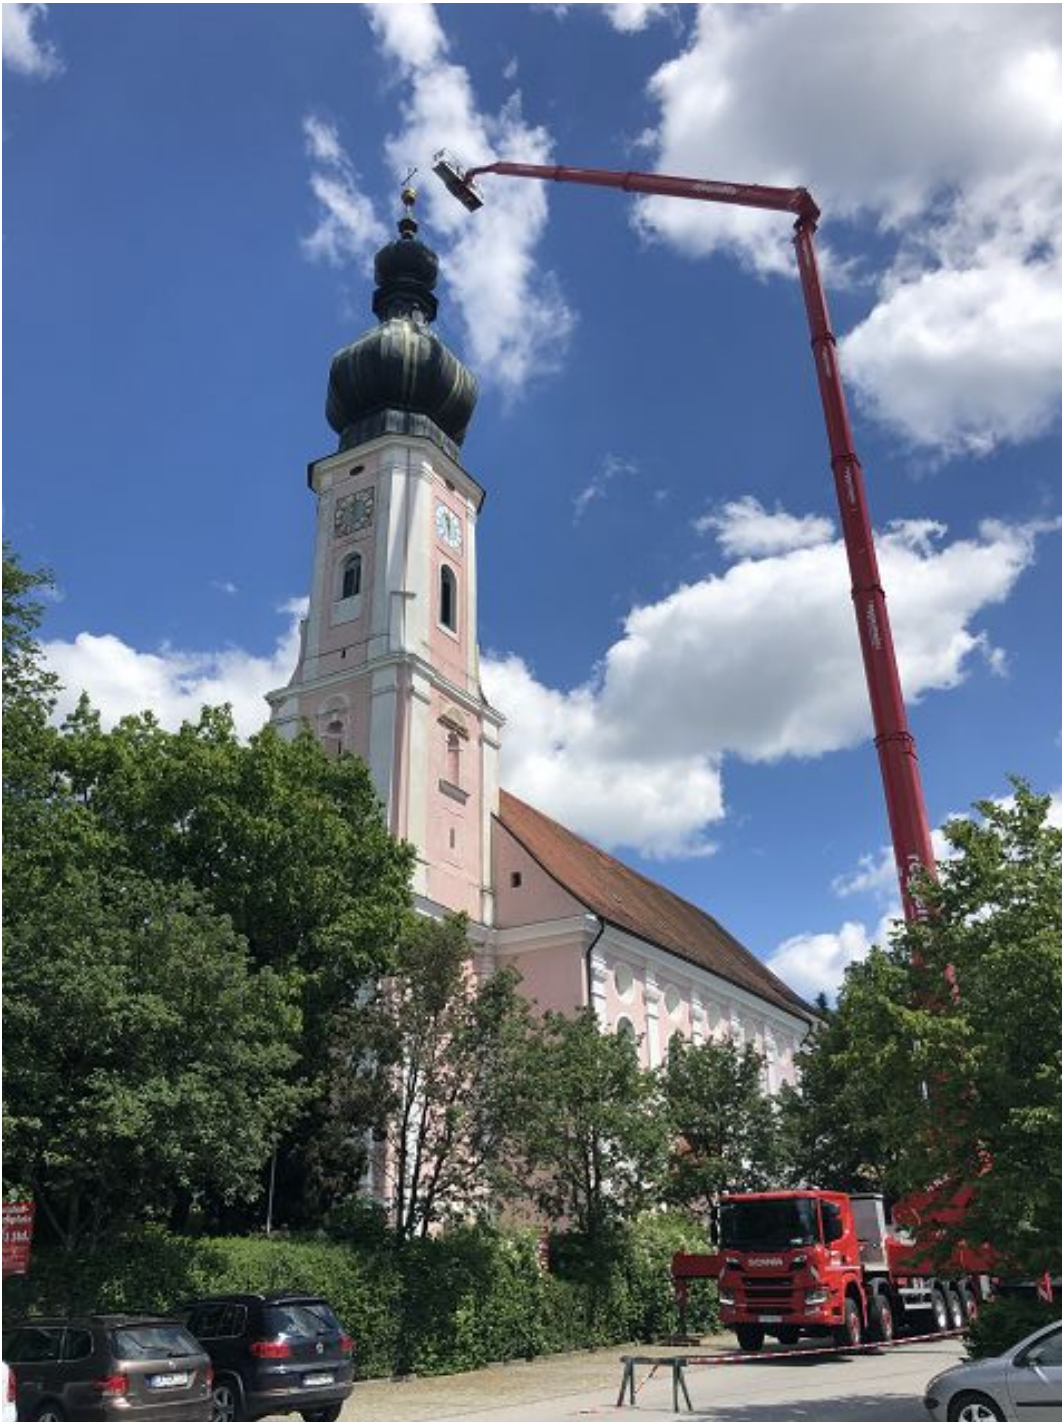
Die mobile Hubbühne wurde auf dem benachbarten Parkplatz aufgestellt und auf die 4 hydraulisch ausfahrbaren Hilfstützen abgelastet.

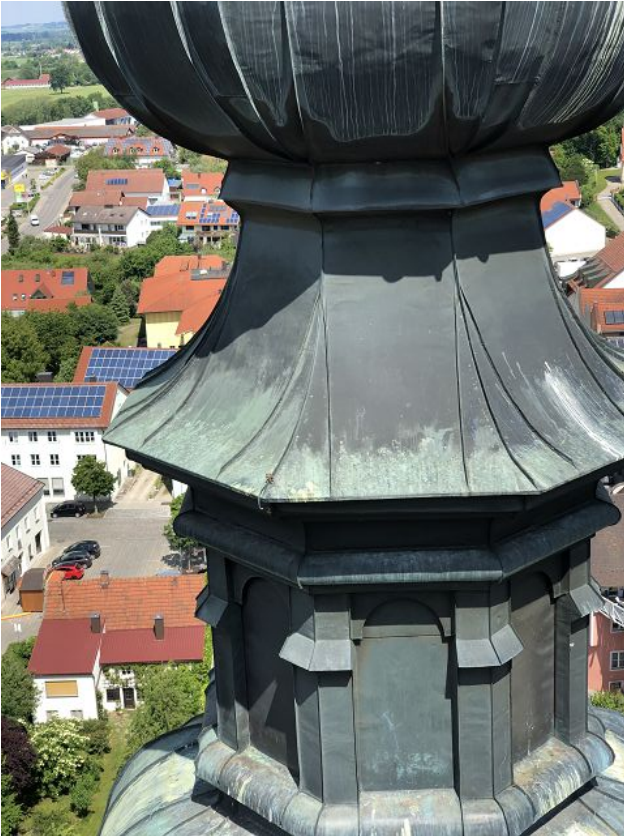
Bei den ersten Befahrungen wurde festgestellt, dass sich sowohl das Kreuz als auch die darunter folgende Turmspitze nahezu widerstandslos von Hand bewegen und verdrehen ließen.

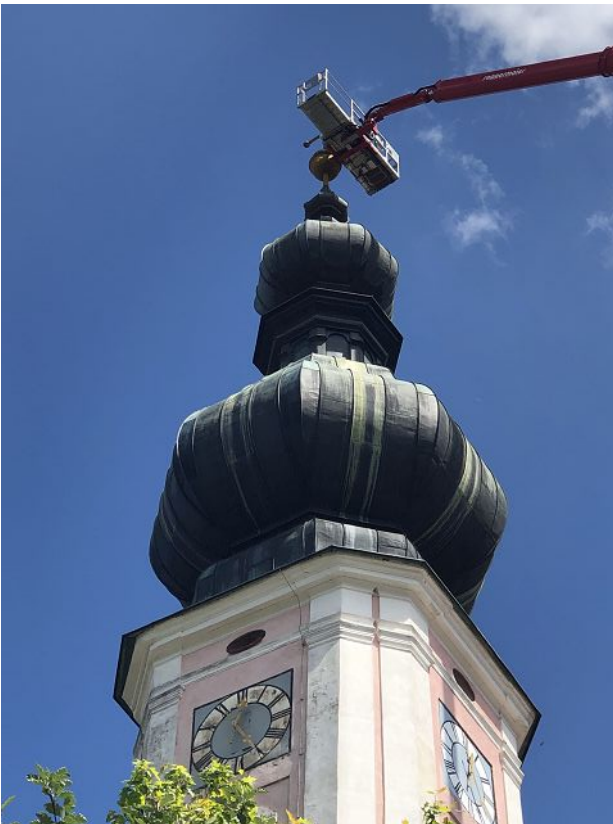
Daraufhin wurde beschlossen, das Kreuz mit der vergoldeten Kugel abzunehmen.

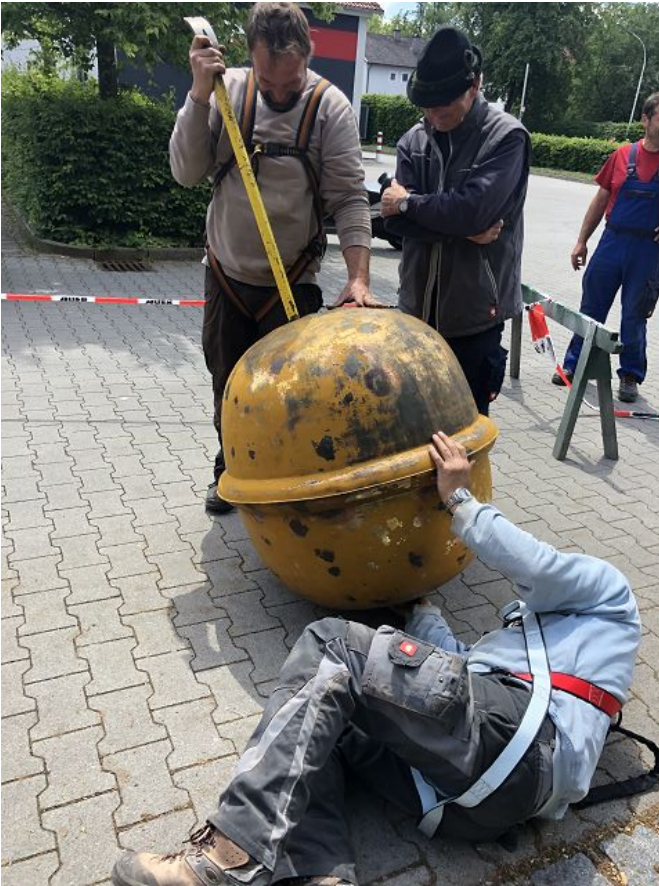
Dies konnte zerstörungsfrei ausgeführt werden.

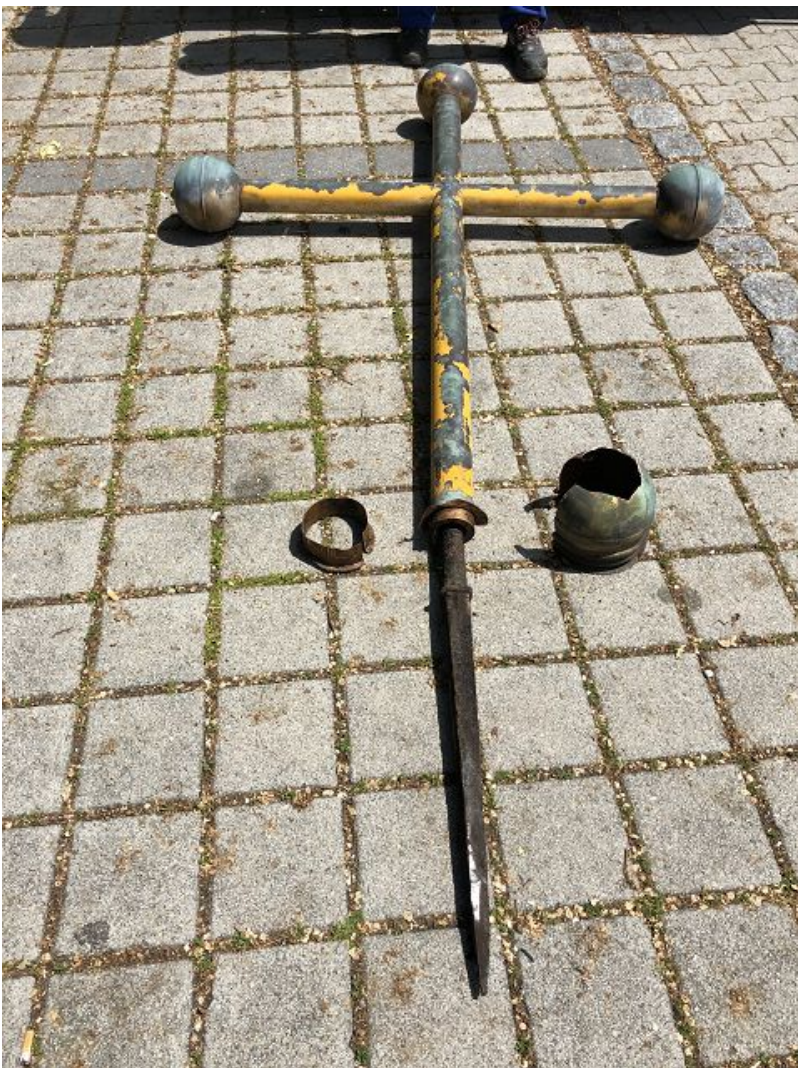
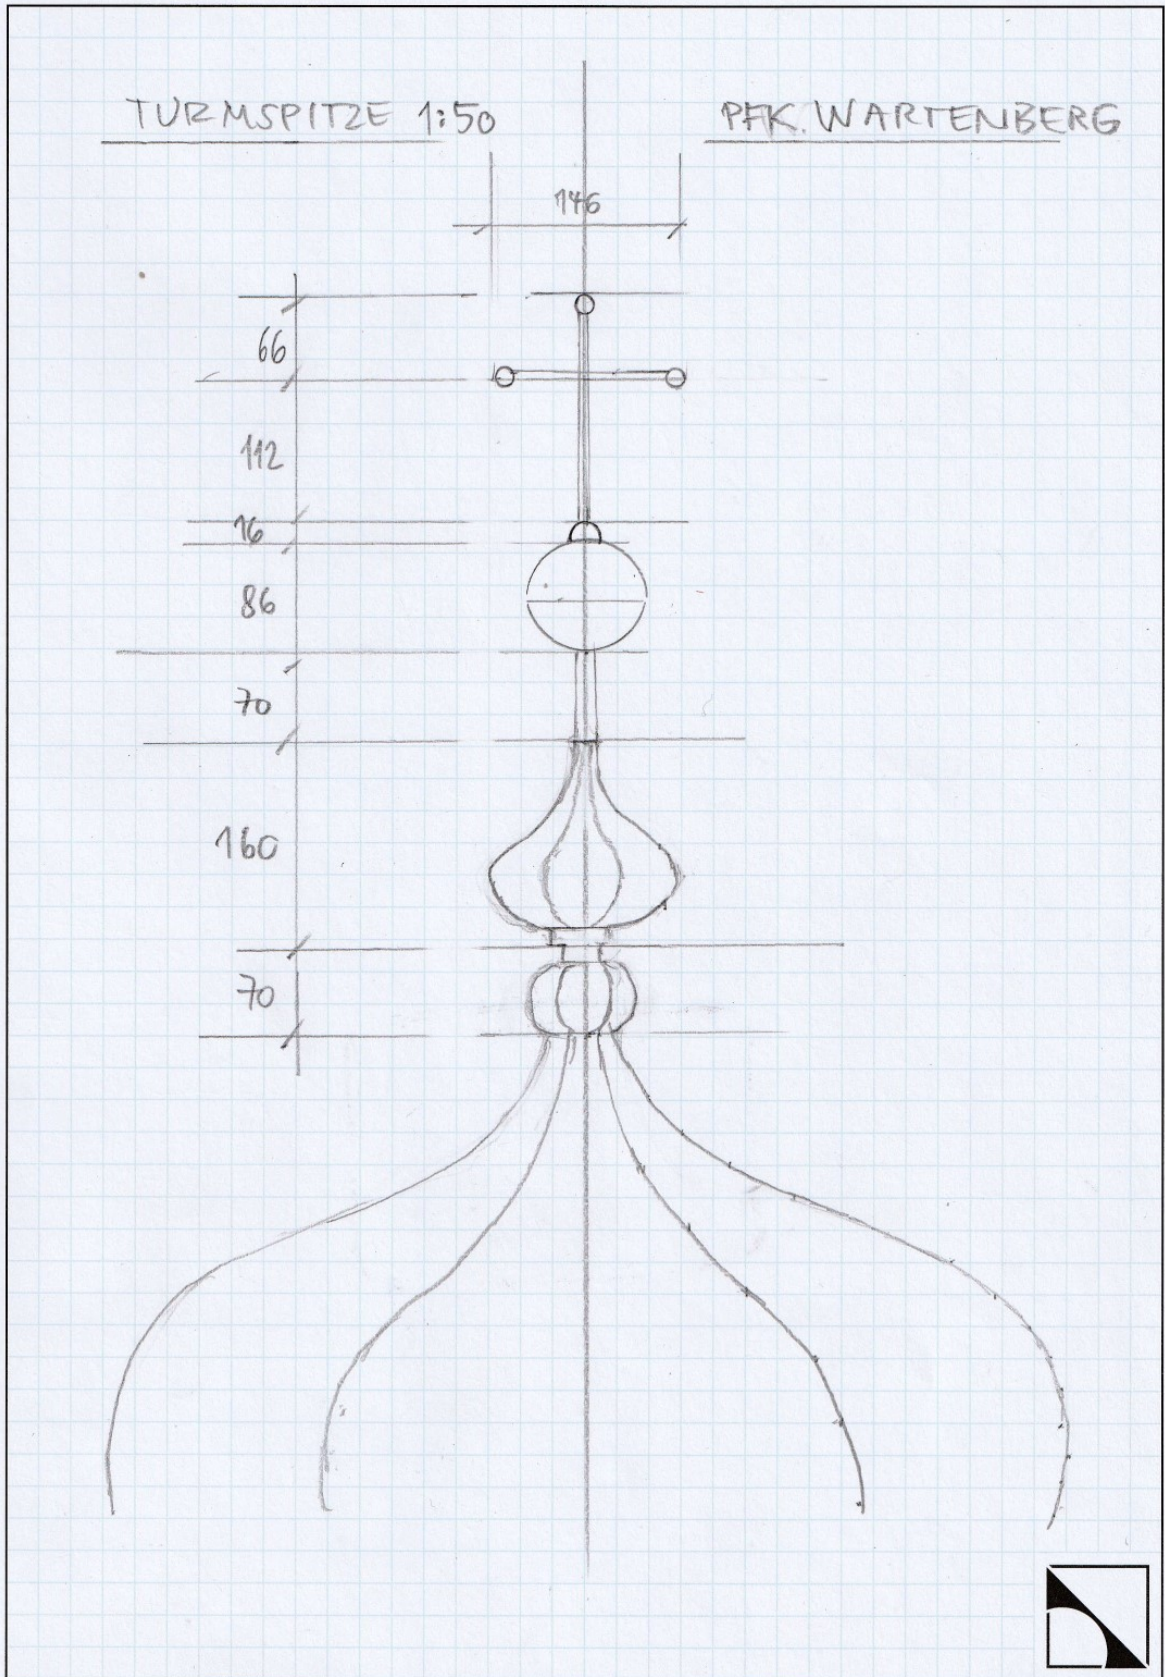
Das Kreuz hat die Abmessungen B/H = 1,46 / 1,94 m und besitzt einen Metallkern von $d = 40$ mm. Am unteren Ende setzt er sich in einem 63 cm langen Vierkantdorn fort, der sich nach unten verjüngt und im Kaiserstiel steckt.

An dessen Kopf liegt eine Metallplatte mit quadratischer Aussparung, in die der Dorn eingepasst ist. Der Kaiserstiel ist rund mit einem Durchmesser von ca. 12 cm und besteht aus Nadelholz. Sein oberes Ende ist mit einer vergoldeten Metallkugel, $d = 86$ cm verkleidet, auf der eine kleine halbkugelförmige Kalotte sitzt.

Der Kaiserstiel ist stark rissig und seine Ausnehmung für den Dorn ausgeweitet. Eine kraftschlüssige Einspannung ist nicht mehr gegeben, das Kreuz lässt sich von Hand mit geringem Kraftaufwand verdrehen.

Bei horizontaler Anregung verformt sich nicht nur das Kreuz, sondern die Turmspitze auf einer Höhe von ca. 6,0 m mit.

Der freiliegende Kaiserstiel wurde vor eindringender Nässe provisorisch gesichert.

Um zukünftig eine stabile und dauerhafte Turmspitze zu erhalten, muss der Kaiserstiel durch einen Querschnitt mit deutlich größerem Durchmesser ersetzt werden. Als Material bietet sich Eiche wegen ihres höheren Verformungs- und Witterungswiderstands an. Besondere Beachtung ist dem absolut wasserdichten Anschluss des Kopfbereichs zu widmen.

Die Arbeiten können nur mit Hilfe eines Turmgerüsts unter Öffnung des Blechmantels der oberen Turmpartie erfolgen.

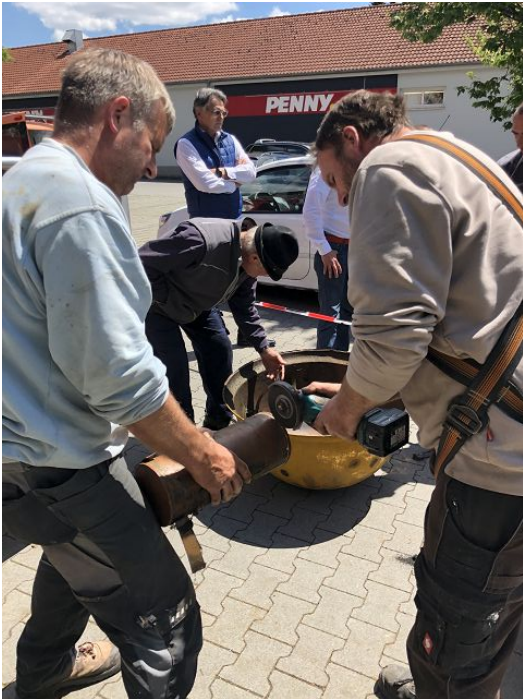
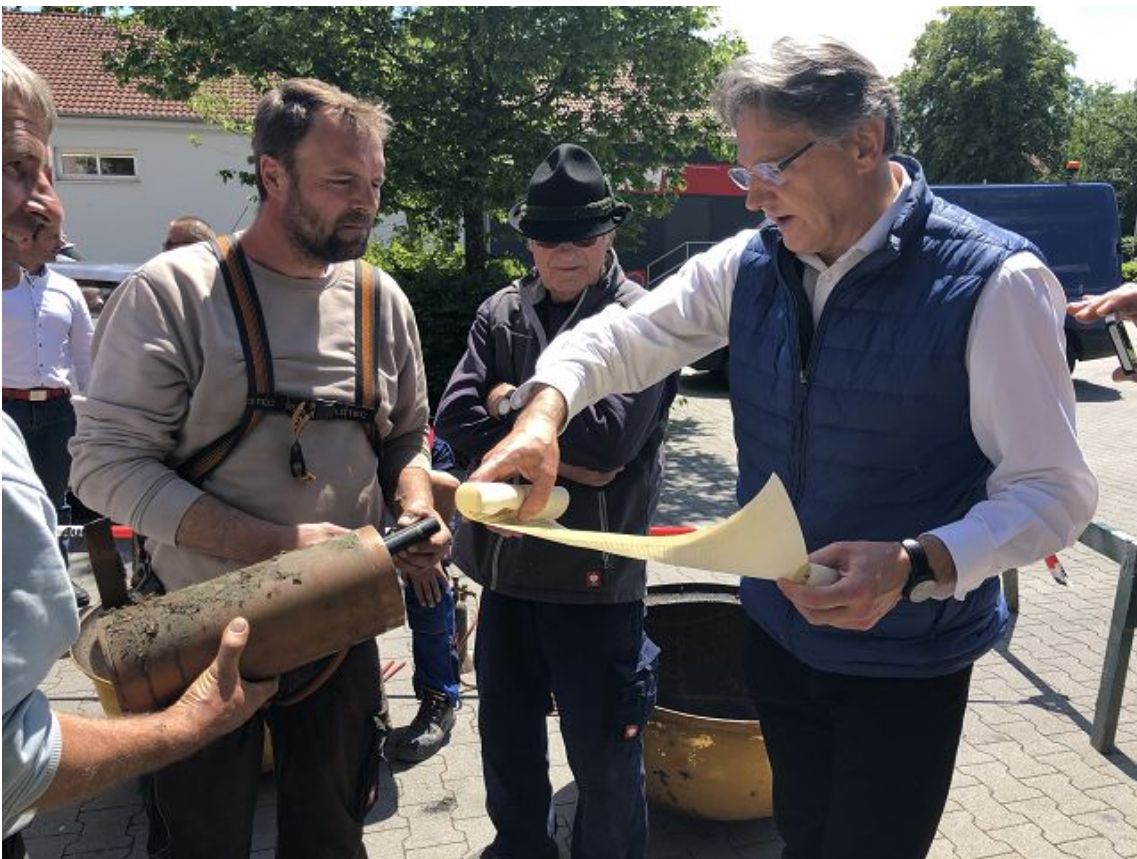
In der Kugel befand sich eine Metallschattulle, die Dokumente der letzten Turmrenovierung im Jahr 1959 enthielt.

Es handelt sich dabei um eine ausführliche Beschreibung des Marktes Wartenberg, der damals 1700 Einwohner umfasste, die Namen der geistlichen Würdenträger und weltlichen Führungskräfte in Landkreis, Land und Bund, Zeitungsausschnitte, sowie Fotos von Zeitzeugen, dem Ort und den damaligen Renovierungsarbeiten.
