BAIERBACH NEBENKIRCHE
UNSERE LIEBE FRAU
2005

GESAMTKONZEPT

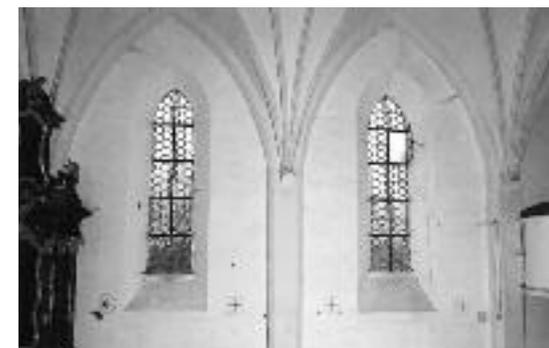
RAUMSCHALE VORZUSTAND

- starke Oberflächenverschmutzung
- inhomogene Oberflächenstruktur durch starke Verkratzungen infolge teilweiser Abnahme von Überfassungen, unsachgemäße Putzergänzungen und sandhaltige Anstriche
- im Sockelbereich massiver Befall von Moosen und Algen
- Fassung von 1958/1959 ohne historische Grundlage (Wandflächen weiß, Gewölbeseigel rötlich, Gewölberippen graugrün, Pfeilervorlagen blaugrau)

- Reinigung der Wand- und Gewölbeflächen
- Festigung gelockerter Gewölberippen und Putzschichten
- Reduzierung der Salzbelastung mittels Cellulose-Kompressen
- Putzausbesserung und -ergänzung mit Kalkmörtel
- Behutsame Homogenisierung der Oberflächen
- Neufassung nach Befund in Kalklasurtechnik (8 Lasuren) – einheitlich weiß ohne farblich abgesetzte Architekturglieder

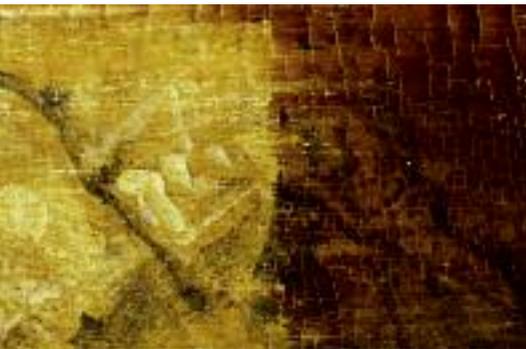
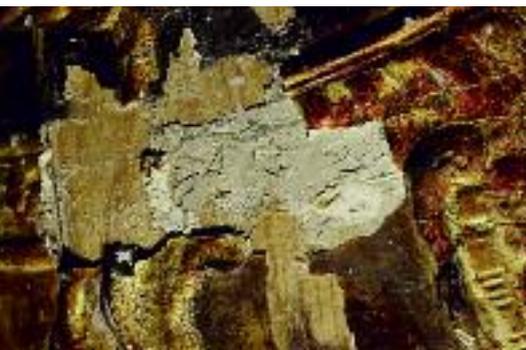
SCHADENSSTELLEN HOCHALTAR

- massive Substanzverluste durch Schollenbildung, Grundierungsausbrüche und Fassungsablösungen
- starker mikrobieller Befall infolge der hohen Luftfeuchtigkeit
- farbliche Entstellung durch den 1927 aufgetragenen, extrem verbräunten Kunstharzüberzug (Phenolharz)
- partielle Ausbleichung der Marmorierung im rechten Bereich durch UV-Strahlung
- formverunklärende Übervergoldung der Ornamente von 1919
- Übergrundierung und -fassung aller Skulpturen von 1919

- Vorsicherung, Festigung und Niederlegung gefährdeter Fassungspartien
- Oberflächenreinigung
- Abnahme des verbräunten Kunstharzüberzugs
- Freilegung der Erstfassung einschließlich des originalen Überzugs (Abnahme aller Übervergoldungen)
- Kittung von Fehlstellen und Retusche
- Neufassung des jüngeren Tabernakels in farblicher Korrespondenz zum Retabelaufbau
- Freilegung der barockzeitlichen Zellner-Fassung an der spätgotischen Madonna
- Rekonstruktion des ursprünglichen Baldachinraums zwischen Retabel und Chorwand und farbliche Fassung nach Befund (Smalte-Blau)
