DATEN ZUR BAU- UND KUNSTGESCHICHTE

RESTAURIERUNGSGESCHICHTE

GESAMTKONZEPT

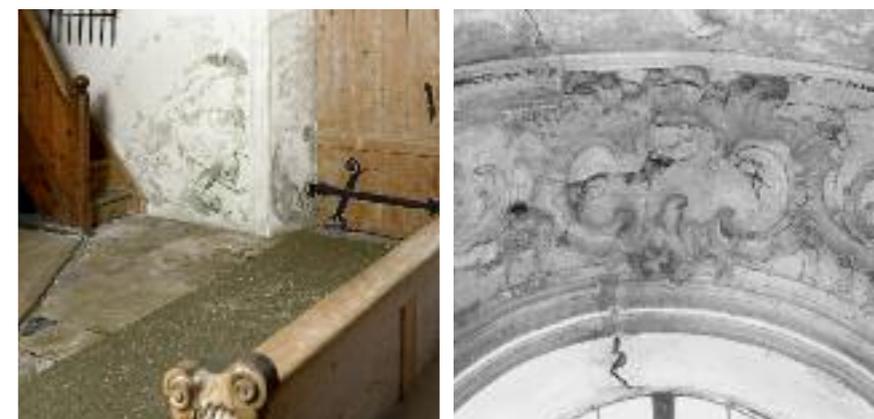
INNENRAUM SCHADENSSTELLEN

- starke Oberflächenverschmutzung
- Rissebildung durch Schäden am Dachtragewerk (Langhaus) und Mauersetzungen (Chor)
- Ablösungen des Malputzes sowie der Malschicht entlang der Risse
- Überkittungen und Übermalungen

- Reinigung der Malschicht (trocken und feucht)
- Festigung des Malputzes durch Hinterfüllung mit feinem Kalkmörtel
- Konsolidierung der Malschicht
- Entfernung der umfangreichen und weitgehend unnötigen Übermalungen entlang der Risse
- Regenerierung der Malschicht durch Einstäuben mit kohlesauem Wasser
- Kittung von Rissen und Fehlstellen mit Kalkmörtel und Retusche

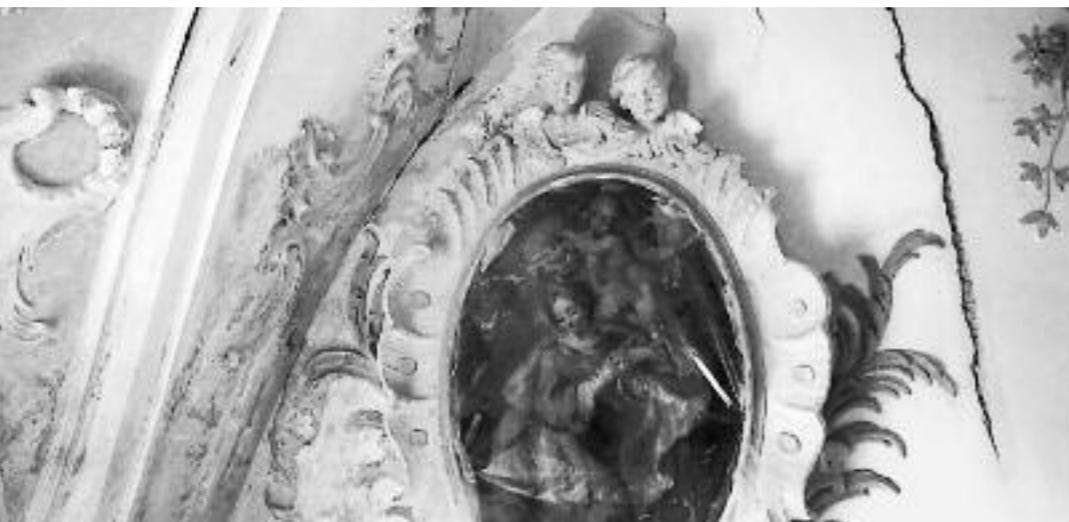
SEITENALTAR, AUFSATZ VORZUSTAND

- starke Oberflächenverschmutzung
- Substanzverluste an den stuckplastischen Rahmen
- inhomogene Stuckmatrix durch massive Verkratzungen infolge unsachgemäßer Freilegungsarbeiten
- Fassung von 1961

- stuckplastische Ergänzung und Konsolidierung
- Neufassung nach Befund in Kalklasurtechnik
- Restaurierung der Ölgemälde – Reinigung, Festigung, Abnahme von Übermalungen, Retusche, Schlußfirnis

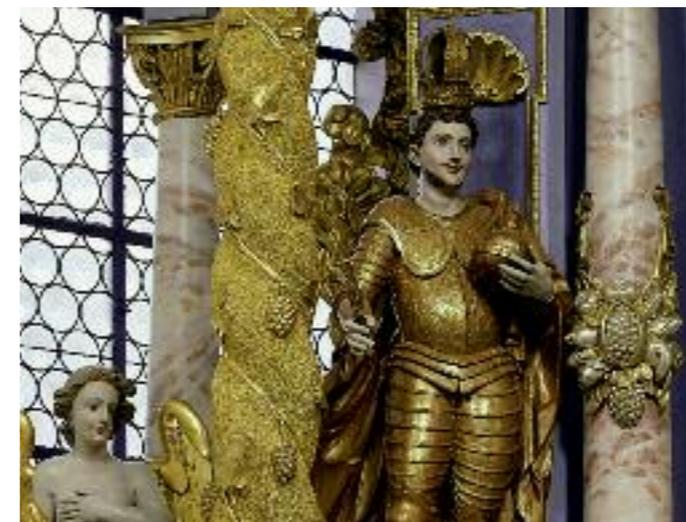
HOCHALTAR DETAIL ENDZUSTAND

- Abnahme der ölhaltigen, intensiv blauen Überfassung am Retabelaufbau unter Beibehaltung der bestehenden Vergoldungen an den Ornamenten und Freilegung der Erstfassung (Retabelaufbau blau, rückwärtige Säulen rosa marmoriert, vorstehendes Säulenpaar gesandelt und vergoldet)

- Kittung von Fehlstellen sowie Retusche und Fassungsergänzung in materialgerechter Weise (hellblaue Smalte in Körnung nach Befund)
- Konservierung der Figurenfassungen von 1961

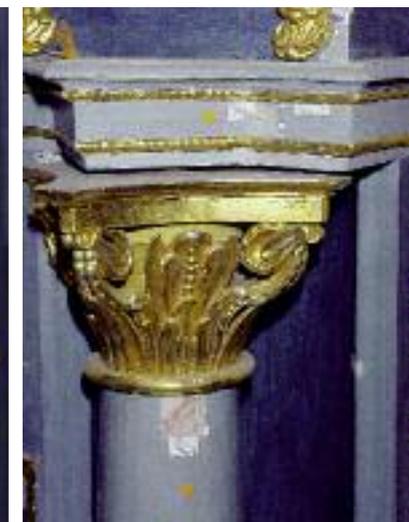
VORZUSTAND
MIT FREILEGUNGSPROBE

- starke Oberflächenverschmutzung
- Substanzverluste durch Schollenbildung, Grundierungsausbrüche und Fassungsablösungen
- einheitlich blaue Ölfassung von 1961

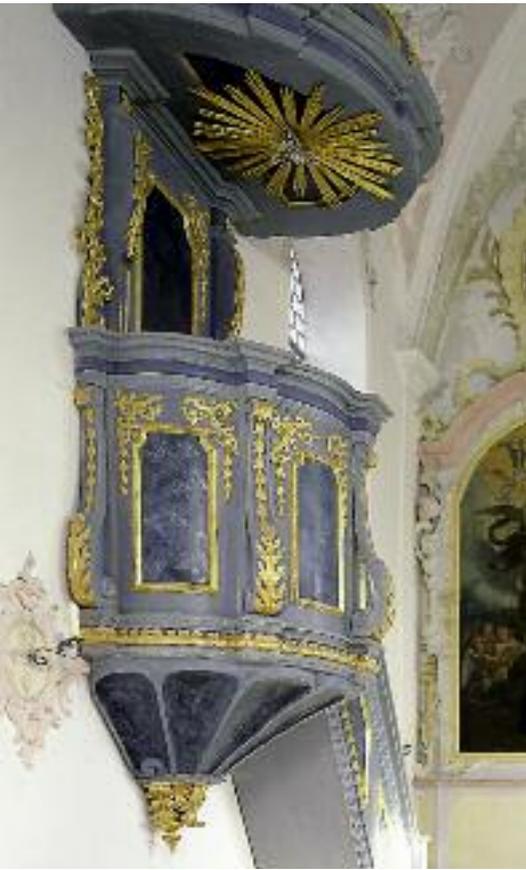
KANZEL VORZUSTAND

- Oberflächenverschmutzung
- partielle Fassungsablösungen
- blaue Ölfassung entsprechend dem Hochaltar von 1961

- Oberflächenreinigung
- Anschleifen der Sichtfassung und Grundierung
- Neufassung von Kanzelkorb und Schalldeckel nach Befund – Rahmenarchitektur weiß, Füllungen rosa marmoriert
- Konservierung der Vergoldungen
- Freilegung der Originalfassung an der bekrönenden Christusfigur

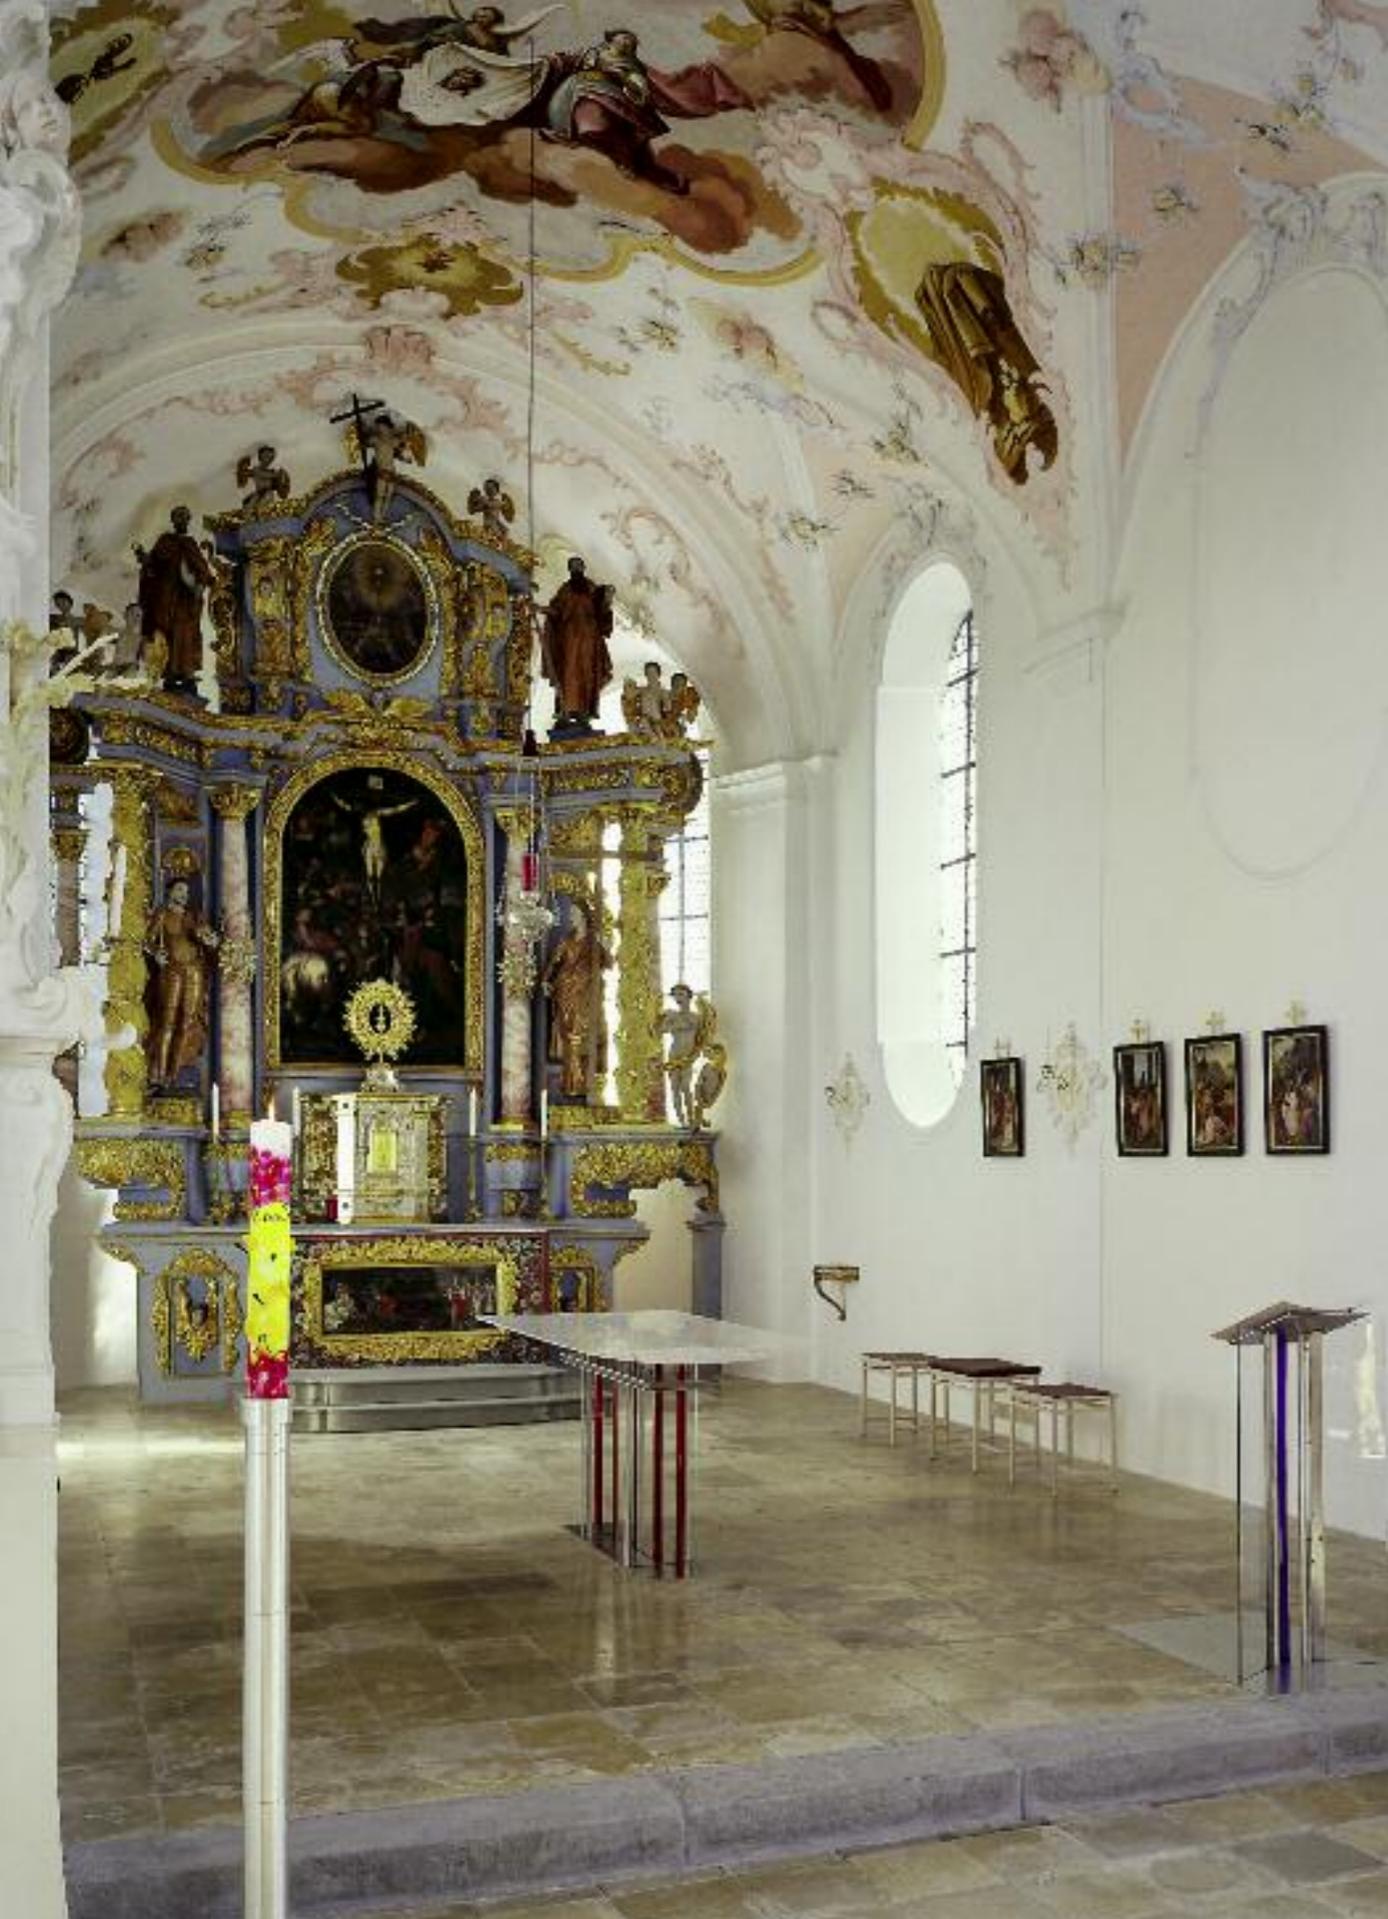
CHORRAUM MIT LITURGISCHER NEUAUSSTATTUNG

Der dem schmalen Chorraum harmonisch eingepasste, längsrechteckige Altar besteht aus fünf roten Glassäulen als Sinnbild der fünf Wundmale Christi, die eine Altarplatte aus weißem Carrara-Marmor tragen. Senkrechte Glasschwerter ergänzen den mit Rücksicht auf den beengten Raum um Transparenz und materielle Leichtigkeit bemühten Aufbau. In Analogie zum Altar setzt sich der schlanke Ambo aus einer tiefblauen Mittelstütze, seitlich flankierenden Glasschwertern und einer Buchauflage aus hellem Buchenholz zusammen. Osterleuchter, Sedilien, Altarkreuz, Predellenaufsätze und das „Eingericht“ in der Tabernakelnische vervollständigen das Gesamtensemble.

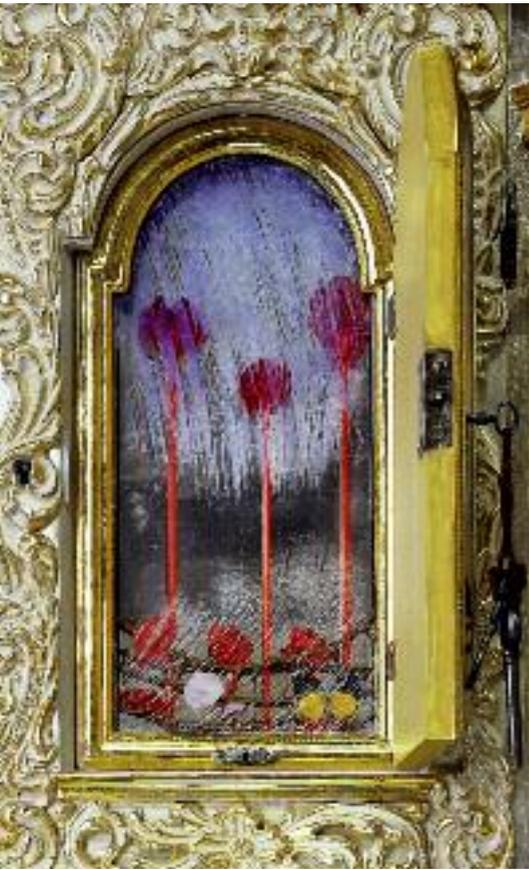
TABERNAKELNISCHE MIT „EINGERICHT“

- Neufassung des Tabernakels nach Befund mit Glanzgold- und Glanzsilberauflagen
- Einfügung neu gefertigter Figuren der hll. Benedikt und Scholastika in den leeren Seitennischen und eines „Eingerichts“ von E.LIN in der durch eine Tür verschließbaren Sakramentsnische als Ersatz für den bis 1703 dort verwahrten Hl. Blut-Partikel
