ROCKELFING

FRIEDHOFSKIRCHE ST. GEORG
RESTAURIERUNGSMASSNAHME
2008-2014

BAU-, AUSSTATTUNGS-, RESTAURIERUNGSGESCHICHTE (AUSWAHL)

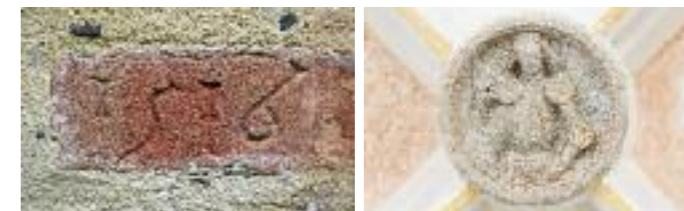
ZIEGELSTEIN MIT JAHRESZAHL SCHLUSSTEIN

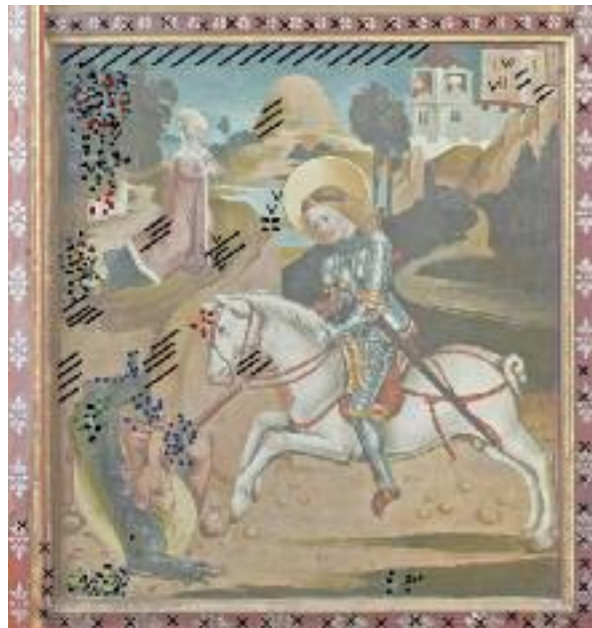
KARTIERUNG SCHÄDEN UND ÜBERMALUNGEN

ÜBERMALUNGEN/RETUSCHEN
-

KITTUNGEN
-

HITZESCHADEN
-

WACHSRÜCKSTÄNDE VON 1978
-

SCHWÄRZLICHER ÜBERZUG AUF FLÜGELRAHMEN: AUF LINKEM RAHMENSCHENKEL IST DER ÜBERZUG AUSGEBLEICHT
-

MALSCHICHTLOCKERUNG
-

MALSCHICHTAUSBRÜCHE
-

WEISSLICHER BELAG

Die für die jüngste Restaurierung angefertigte Schadensdokumentation verzeichnete folgende Defizite am Retabel:

- oxidierte Blattmetallaufgaben der Restaurierung von 1872
- gealterter Überzug der Restaurierung von 1902
- nachgedunkelte Bronzierung der Restaurierung von 1978
- Verschmutzung und Verunreinigung der Oberflächen durch Staub und Ruß
- gelockerte oder lose Details der Schnitzereien und der Altararchitektur, Lockerungen und Fehlstellen in allen Fassungsbereichen
- nachgedunkelte Retuschen und Übermalungen, ausgebleichte oder nachgedunkelte Überzüge
- starke Licht- und Wärmeschäden an den Gemälden vor dem Südfenster

Die Überarbeitung von 1872 bildete die Grundlage für die Maßnahme am Retabel, für das auf Basis gesicherter Befunde an Konstruktion, bildhauerischen Arbeiten und Fassung ein konservatorisch-restauratorisches Konzept entwickelt wurde, das neben bestandserhaltenden Verfahren auch solche zur Verbesserung und Vereinheitlichung der ästhetischen Gesamterscheinung vorsah. Das Retabel wurde gefestigt und gereinigt, Ausbrüche wurden gekittet und retuschiert; gealterte Überzüge wurden abgenommen, reduziert oder durch Retuschen integriert. Besonderes Augenmerk galt den durch starke Sonneneinstrahlung geschädigten Tafeln, deren verschorfte und verklumpte Malschichten durch punktuelle Erwärmung zurückgeformt werden konnten. Zur Vorbeugung neuerlicher Schäden dieser Art wurde ein Lichtschutz installiert.

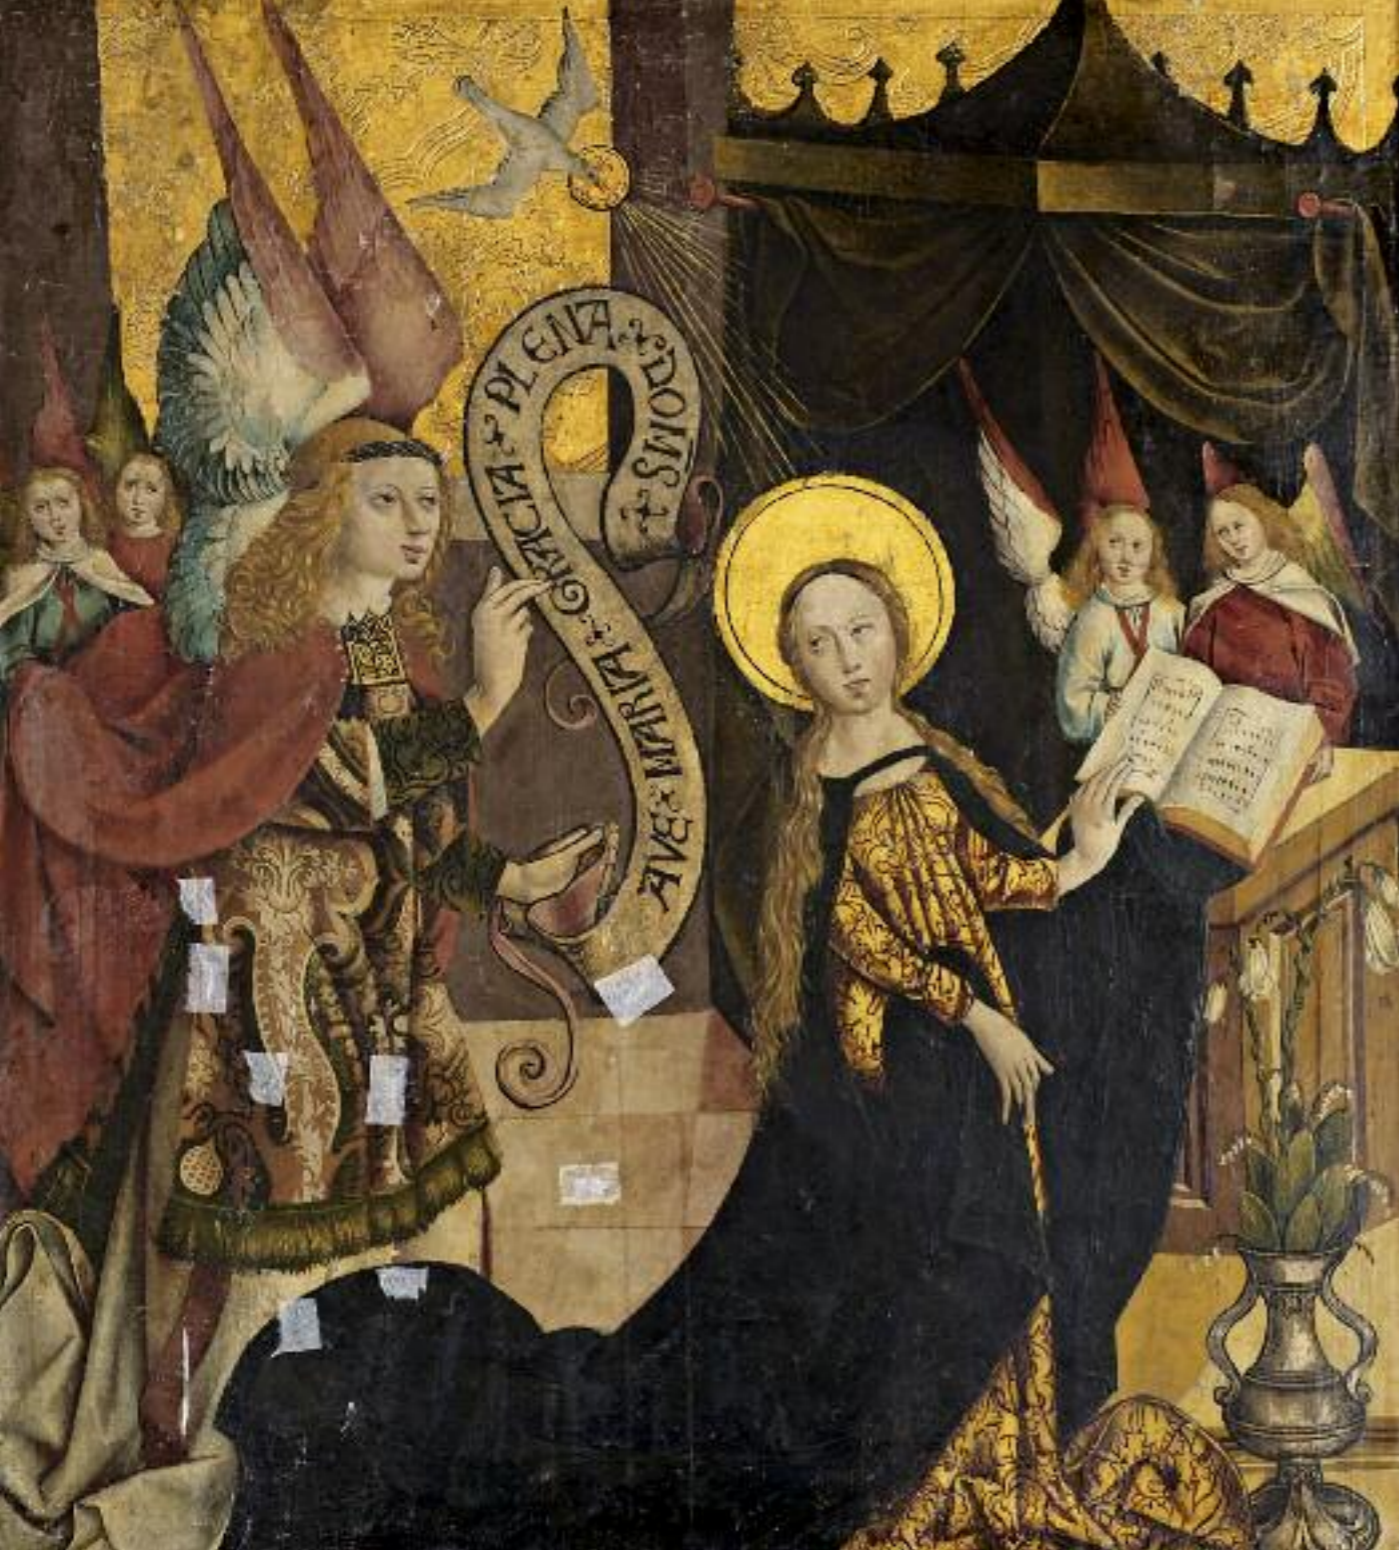
MARIÄ VERKÜNDIGUNG. VORZUSTAND

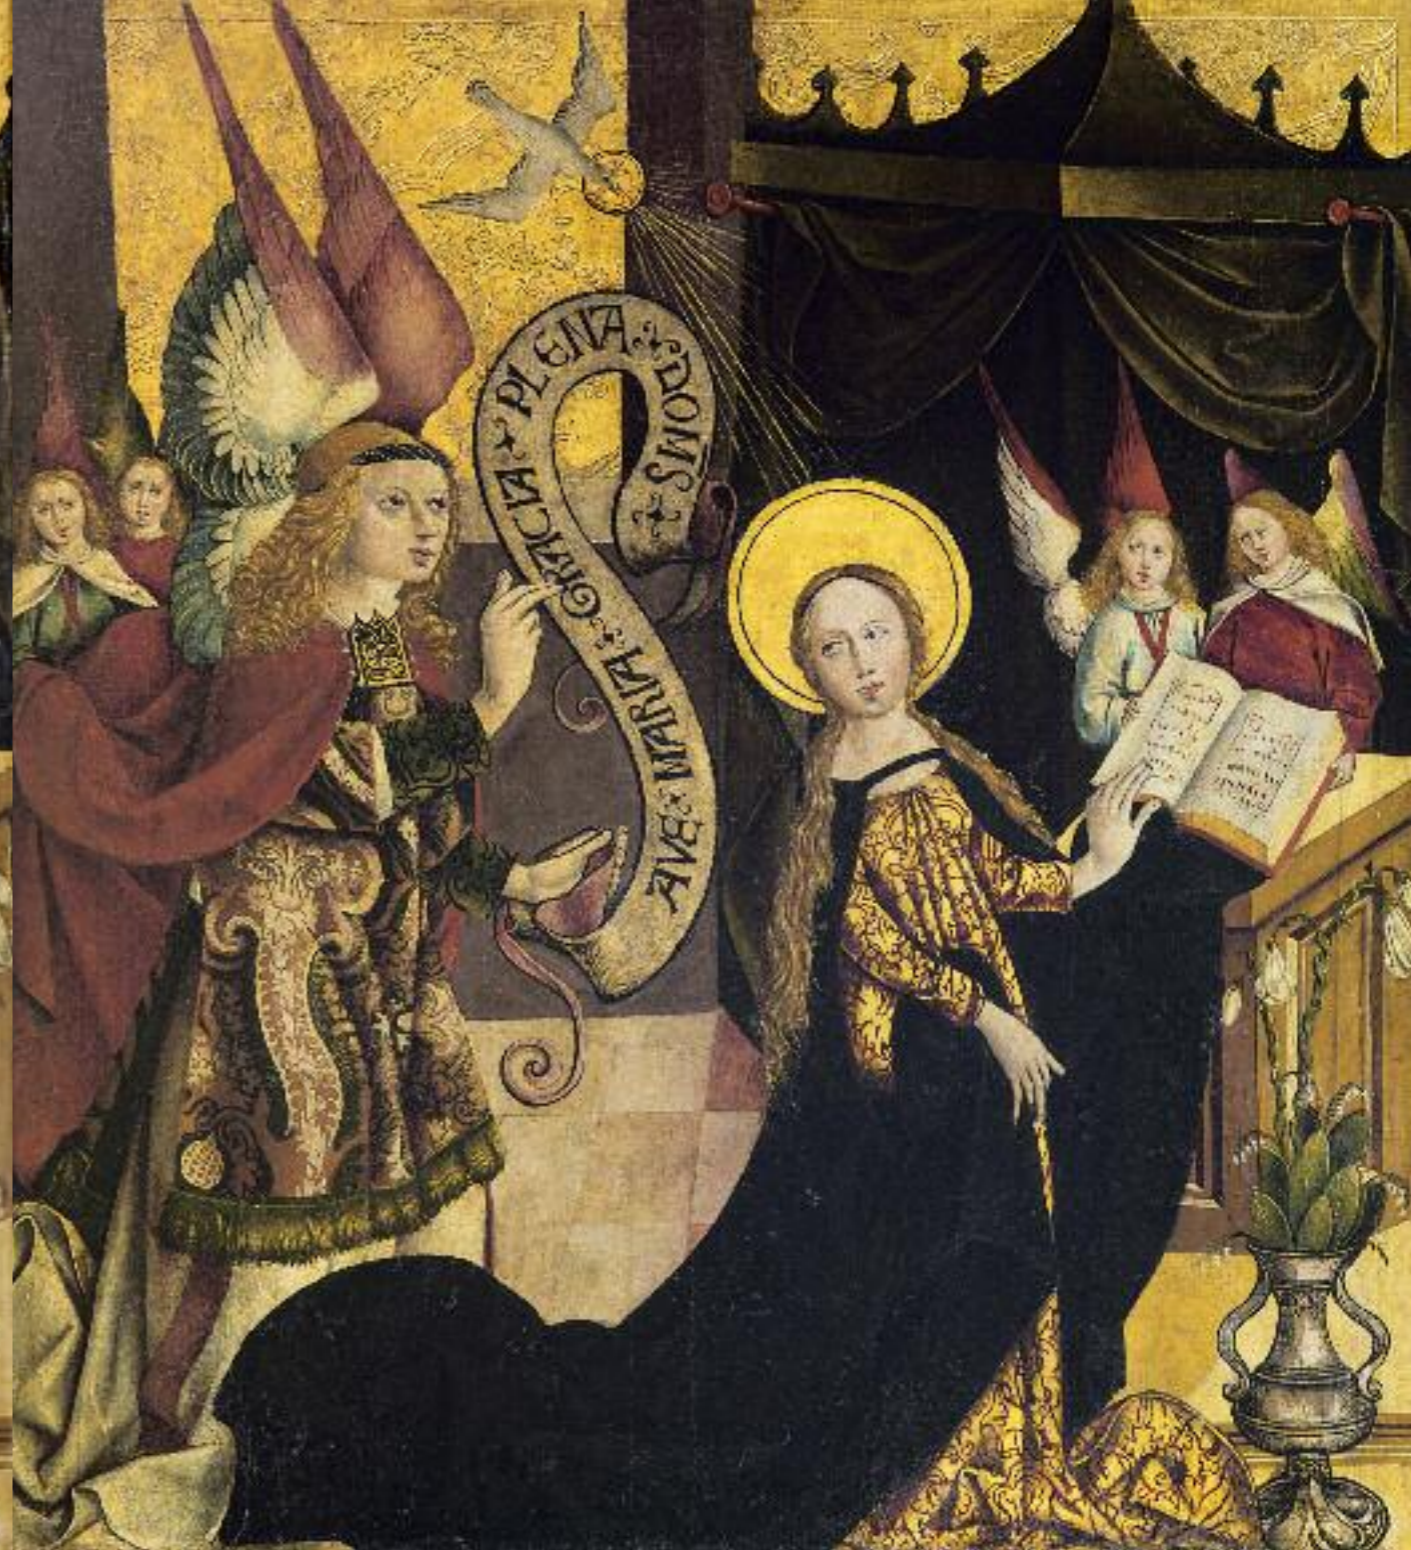
SCHLUSSZUSTAND

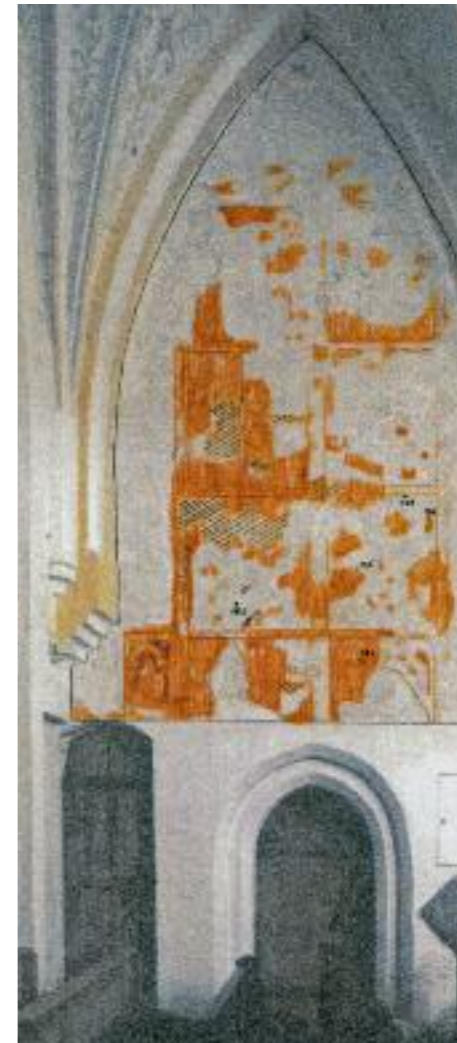
BESTANDSKARTIERUNG MALEREI UM 1500

- GROSSFLÄCHIGER BESTAND
- KLEINTEILIGER BESTAND
- GRAUE MALEREI
- BEFUNDSTELLEN

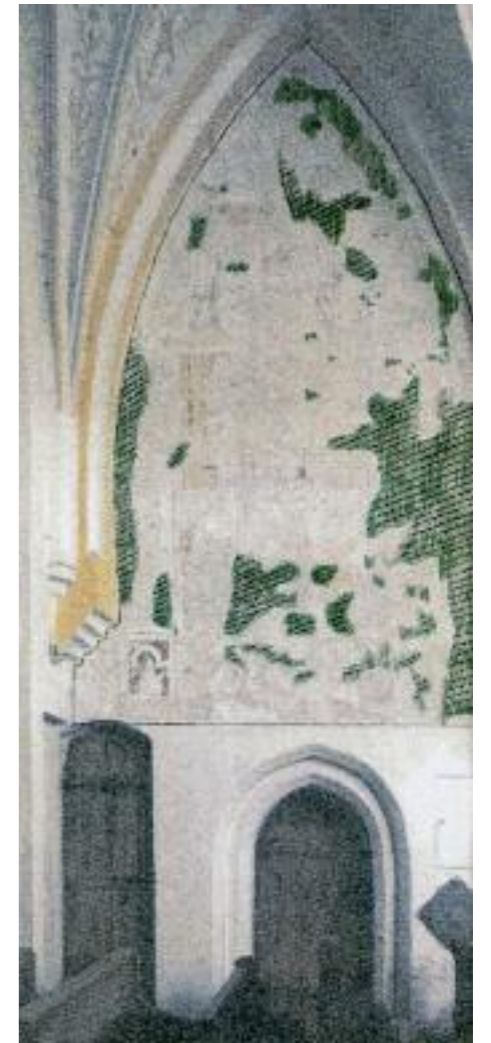
BESTANDSKARTIERUNG MALEREI 1619

- GROSSFLÄCHIGER BESTAND
- KLEINTEILIGER BESTAND

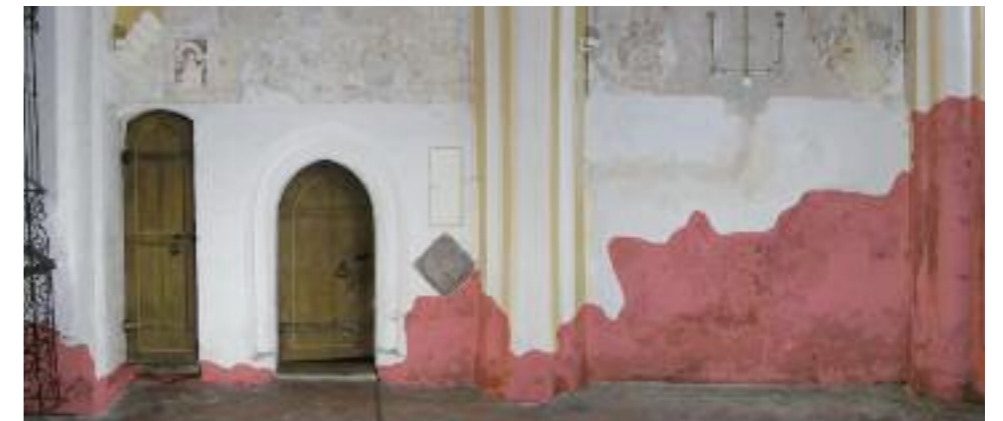
KARTIERUNG WAND NORDSEITE, IN ROT: GESCHÄDIGTE PUTZ- UND FASSUNGSBEREICHE

Für die Restaurierung der Raumschale wurde ein Konzept mit folgenden Maßnahmen entwickelt:

- Abnahme der mit Salzen belasteten Bereiche
- Auftrag von Kompressen zur Salzreduzierung
- Neuverputz mit Kalkputz, dabei Überputzung fragmentierter Wandmalereien nach Konservierung und Auftrag einer Zwischenschicht (Japanpapier)
- freskaler Anstrich der neu verputzten Bereiche
- Reinigung des Gewölbes
- Retusche von Fehlstellen

Als präventive Maßnahme erfolgte der Einbau einer über Messfühler angesteuerten Belüftungsautomatik: Im Turm wird über einen großen Ventilator trockene und warme Luft aus dem Kirchendachstuhl angesaugt und in den Kirchenraum geleitet; über das mit einem Stellmotor versehene Fenster auf der Empore erfolgt der Ausstoß der kühlen und feuchten Abluft, wodurch ein beständiger Luftaustausch und ein stabiles, dem Bauwerk und seinen Ausstattungsstücke angemessenes Raumklima gewährleistet werden kann.

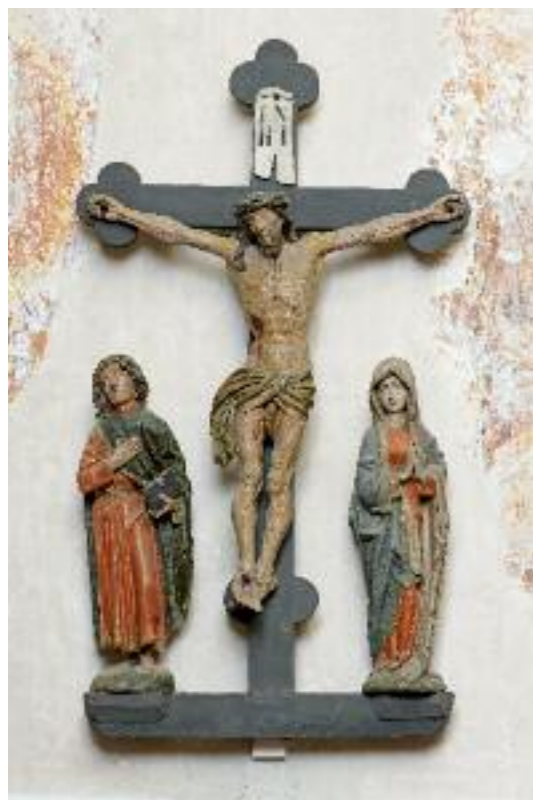
GOTISCHE KREUZIGUNGSGRUPPE, VORZUSTAND

Aus der alten Rockelfinger Kirche stammt als Urausstattung diese gotische Kreuzigungsgruppe aus Christus am Kreuz mit Maria und Johannes dem Evangelisten. Seit 1955 sind die Figuren auf die mittelalterliche Fassung freigelegt. Bei der Maßnahme 2014 wurde der Bestand der Oberflächen gereinigt, konserviert und die mittelalterliche Erscheinung mit Nachfreilegungen und Retuschen präzisiert.
