**WIECHS** FILIALKIRCHE ST. LAURENTIUS UND SIXTUS  
INNENRESTAURIERUNG  
2014 – 2017

### MASSNAHMEVORBEREITUNG

## INNENRESTAURIERUNG

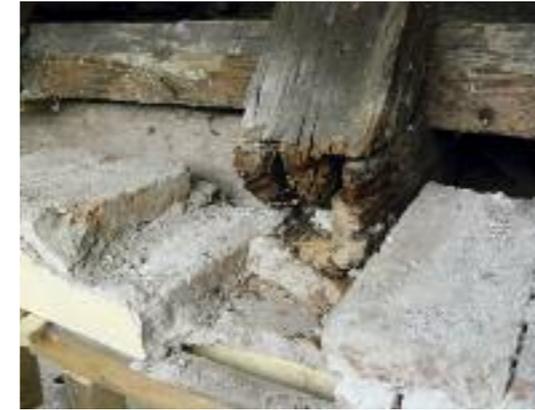
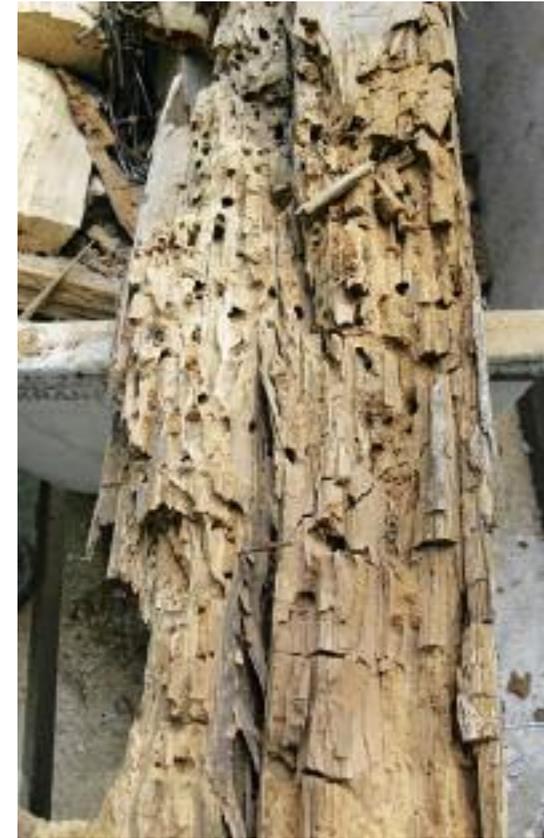
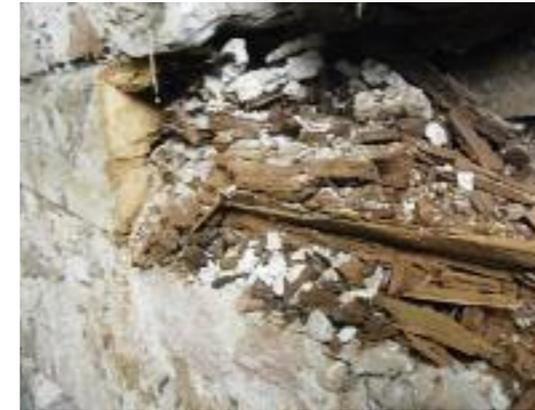
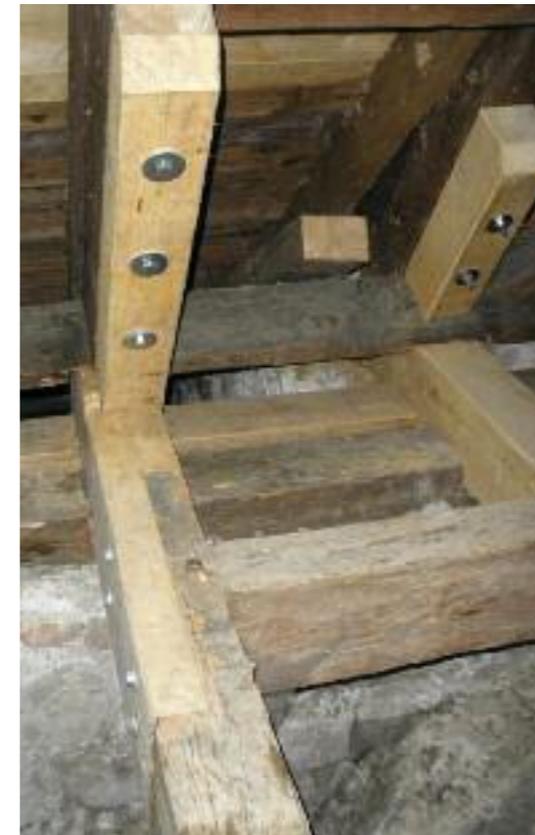
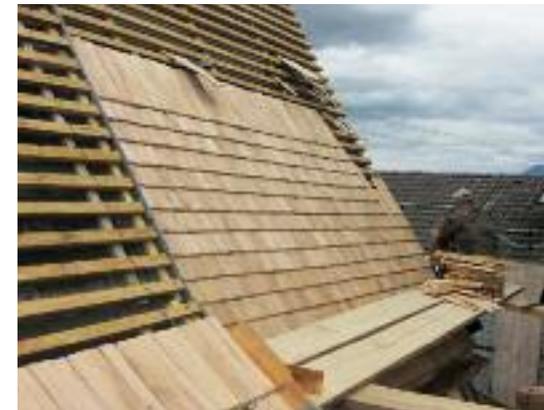
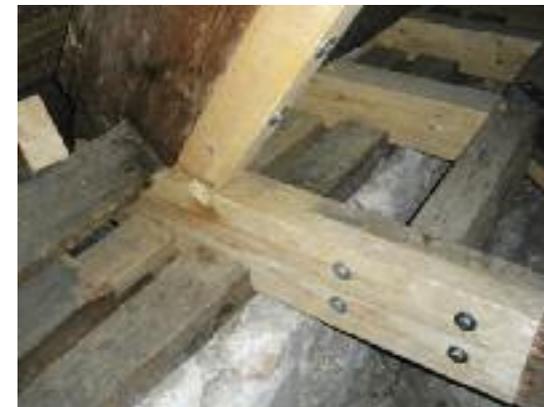
SCHÄDEN UND STATIONEN DER BAULICHEN ERTÜCHTIGUNG

ERFASSUNG DER SCHÄDEN

- Ertüchtigung der Mauerschwellen
- Ausbau der Turm-Lagerbalken
- Ertüchtigung der Zerrbalken, der Längsrähm, Stichbalken, Pfetten, Sparren
- Erneuerung der Turmunterkonstruktion
- Gebäudesicherung mit Gewindezugstangen
- Gewölbesicherung mit einbetonierten Stahllaschen als Ersatz für von Fäulnis befallenen Zughölzern
- Schindeldeckung

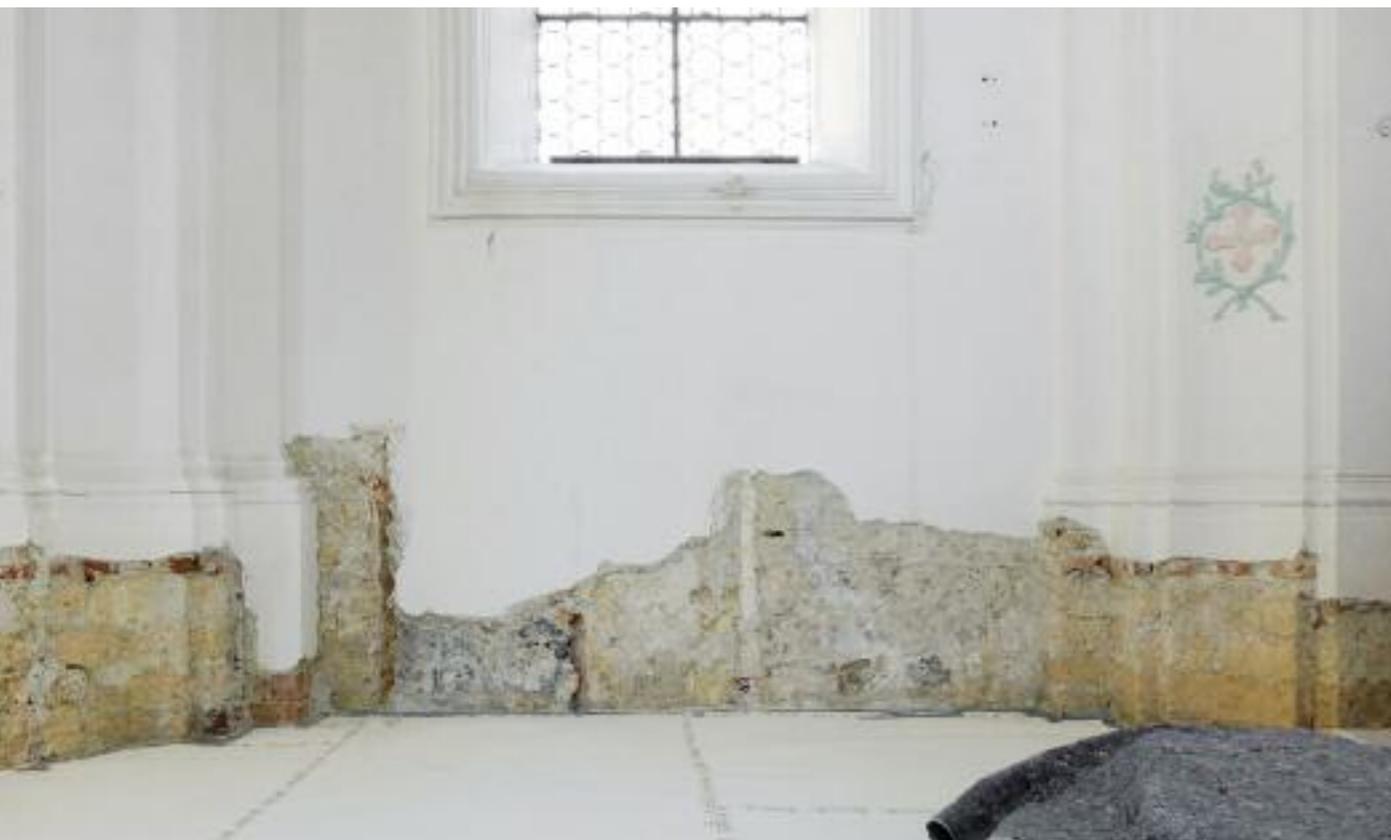
SOCKELPUTZ NACH ABNAHME

- Befundfreigabe der Sockelputze
- Dokumentation dabei zu Tage getretener Befunde
- vorsichtige Abnahme jüngerer salzbeschadeter Sockelputze
- Ergänzung der Sockelputze (Rajasil Sanierputz)
- Aufbringung eines Kalkfeinputzes sowie eines zweilagigen Kalkputzes als Opferputz neben den Seitenaltären

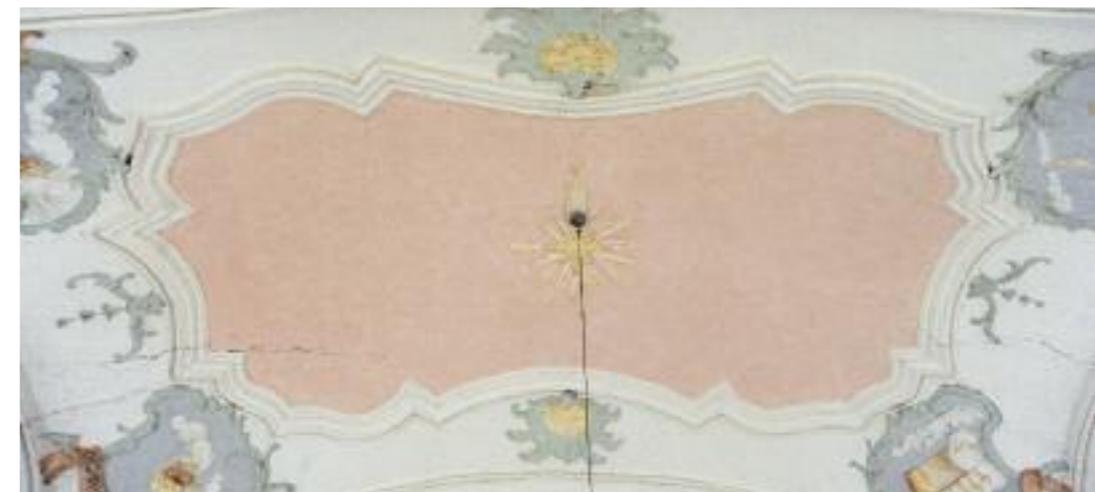
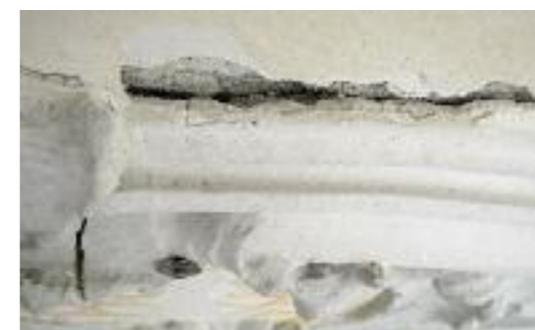
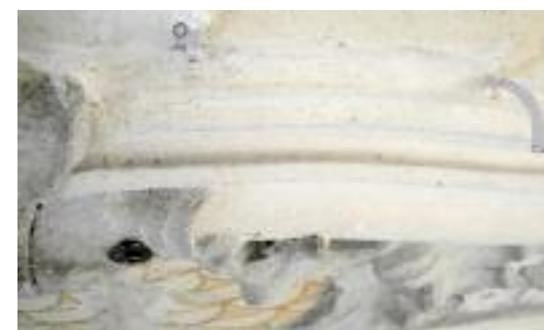
VORZUSTAND

- Reinigung der Gewölbeflächen und Stuckierungen trocken und feucht
- Schließung von Rissen und Fehlstellen
- Festigung und Fixierung mürber Putz- und Stuckbereiche
- Reparatur von Stuckprofilen und Ornamenten
- Abnahme farblich veränderter Übermalungen
- Kittung von Fehlstellen
- Retusche

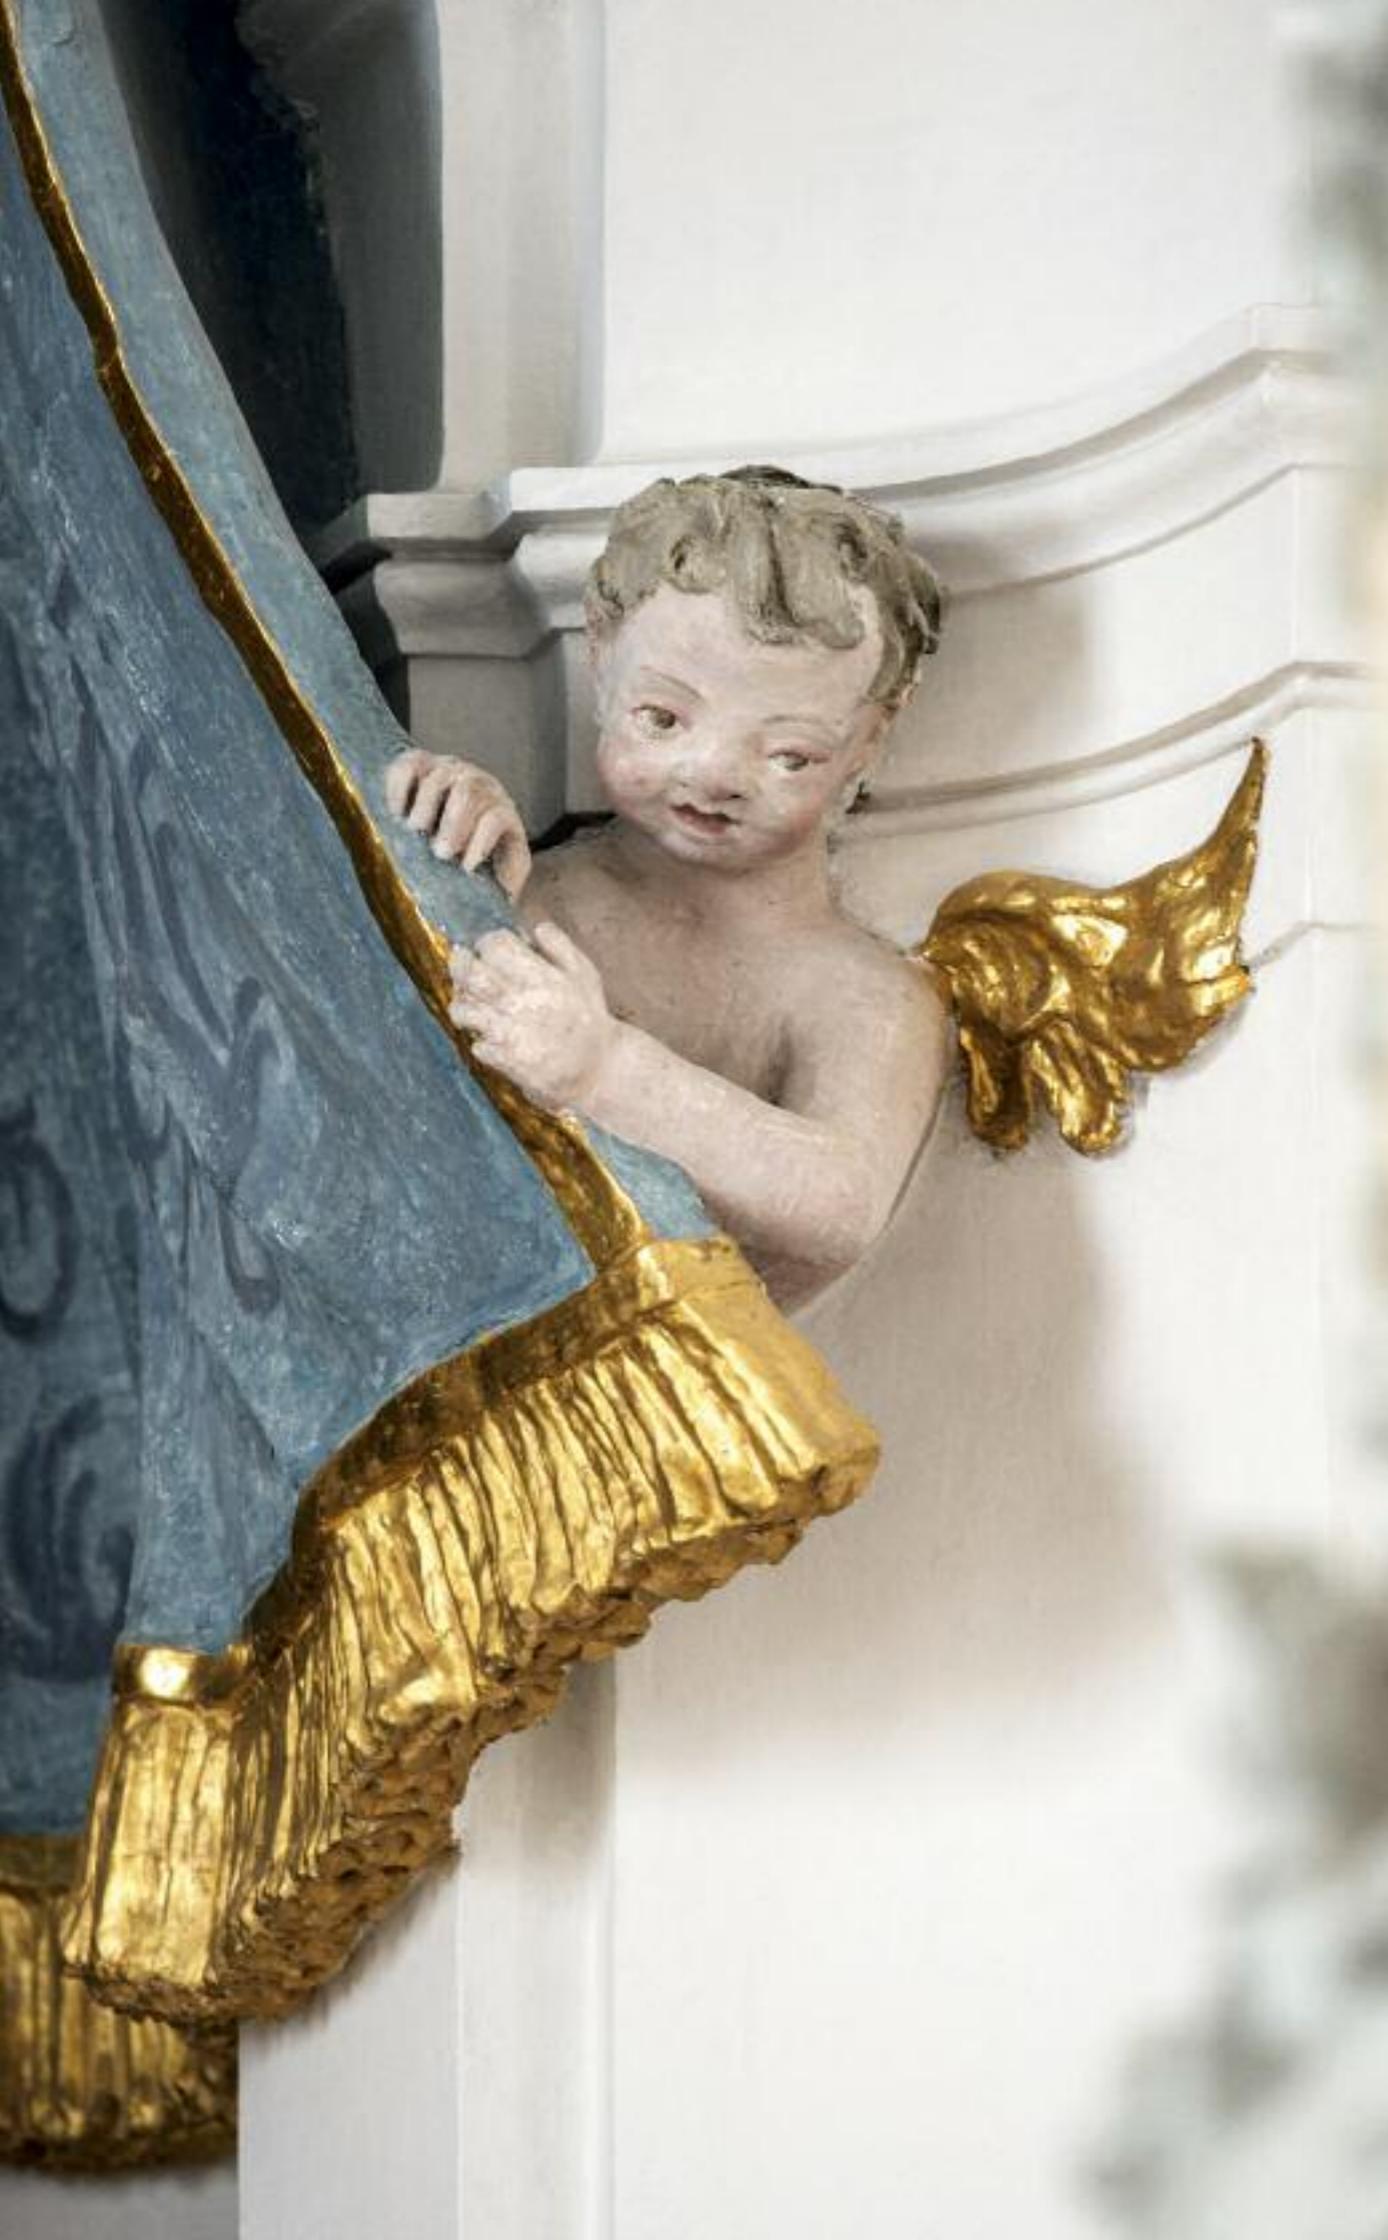
ABNAHME DER GROBKÖRNIGEN, LEICHT SCHMUTZENDEN OBERFLÄCHE  
(JEWEILS LINKS IM BILD)

- Abnahme der stark sandhaltigen Fassungsschicht an den vertikalen Wänden
- Neufassung aufgehenden Wandflächen in Kalktechnik

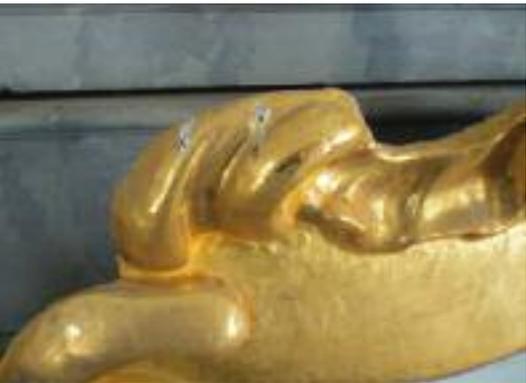
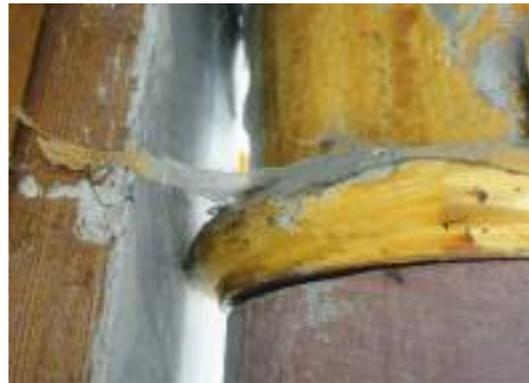
VORZUSTÄNDE: VERSCHMUTZUNG UND SCHÄDEN AN DEN OBERFLÄCHEN

- Reinigung
- Schließen von Rissen und Beschädigungen
- Festigung
- Abnahme stark geschädigter Partien der Vergoldung
- Ergänzung der Vergoldung
- Retusche

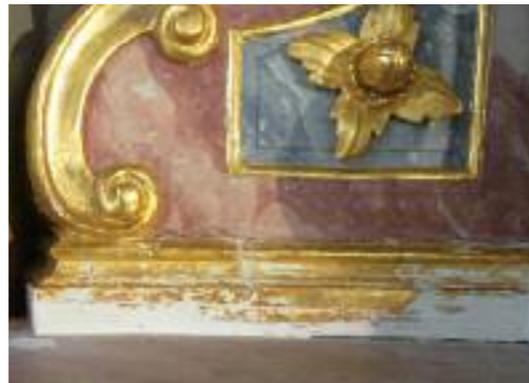
ZWISCHENZUSTAND NACH FESTIGUNG  
UND KITTUNG DER FEHLSTELLEN

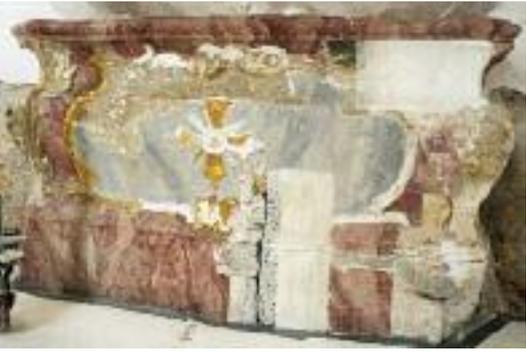
VORZUSTAND MENSA NÖRDL. SEITENALTAR

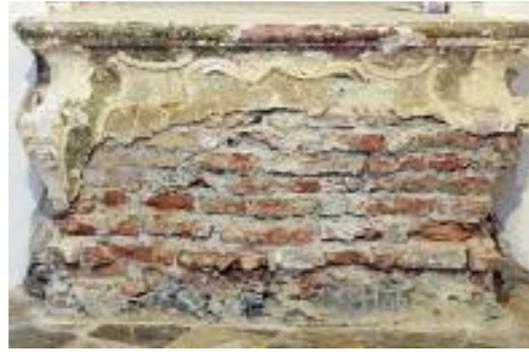
NACH ENTFERNUNG ERGÄNZUNGEN

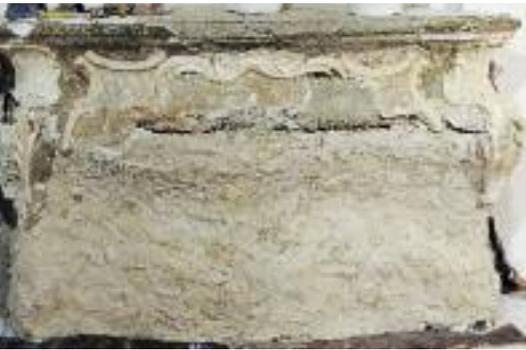
AUFBAU MIT SISALFASER

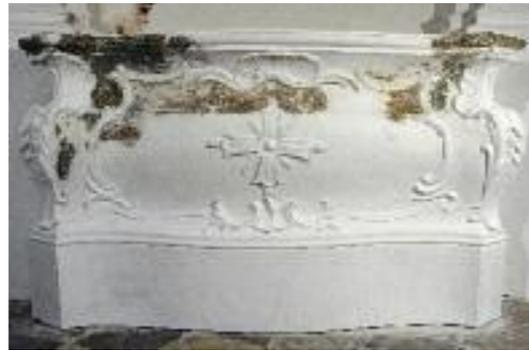
NEU AUFGEBAUTE PUTZSCHICHTEN

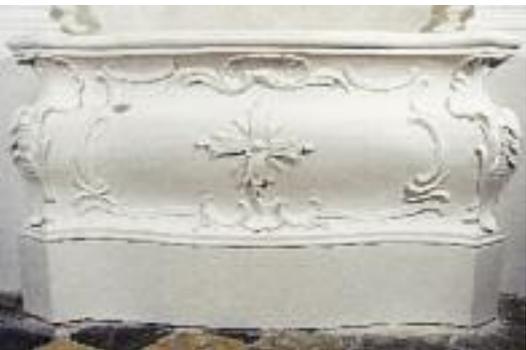
MIT KREIDGRUNDAUFBAU

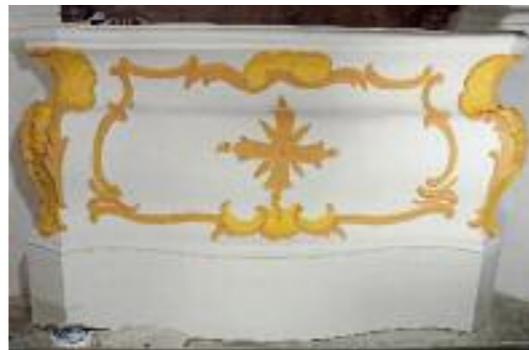
FÜR VERGOLDUNG POLIMENTIERTER STUCK

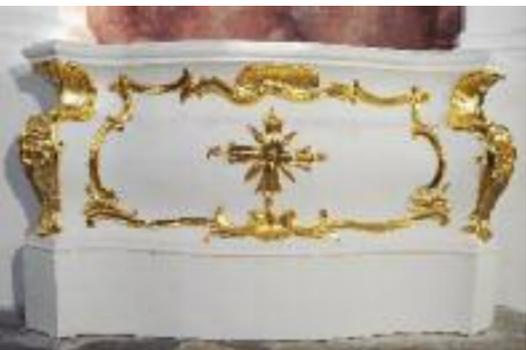
POLIERVERGOLDET

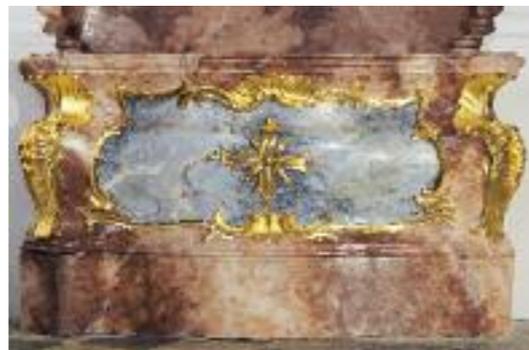
MARMORIERT

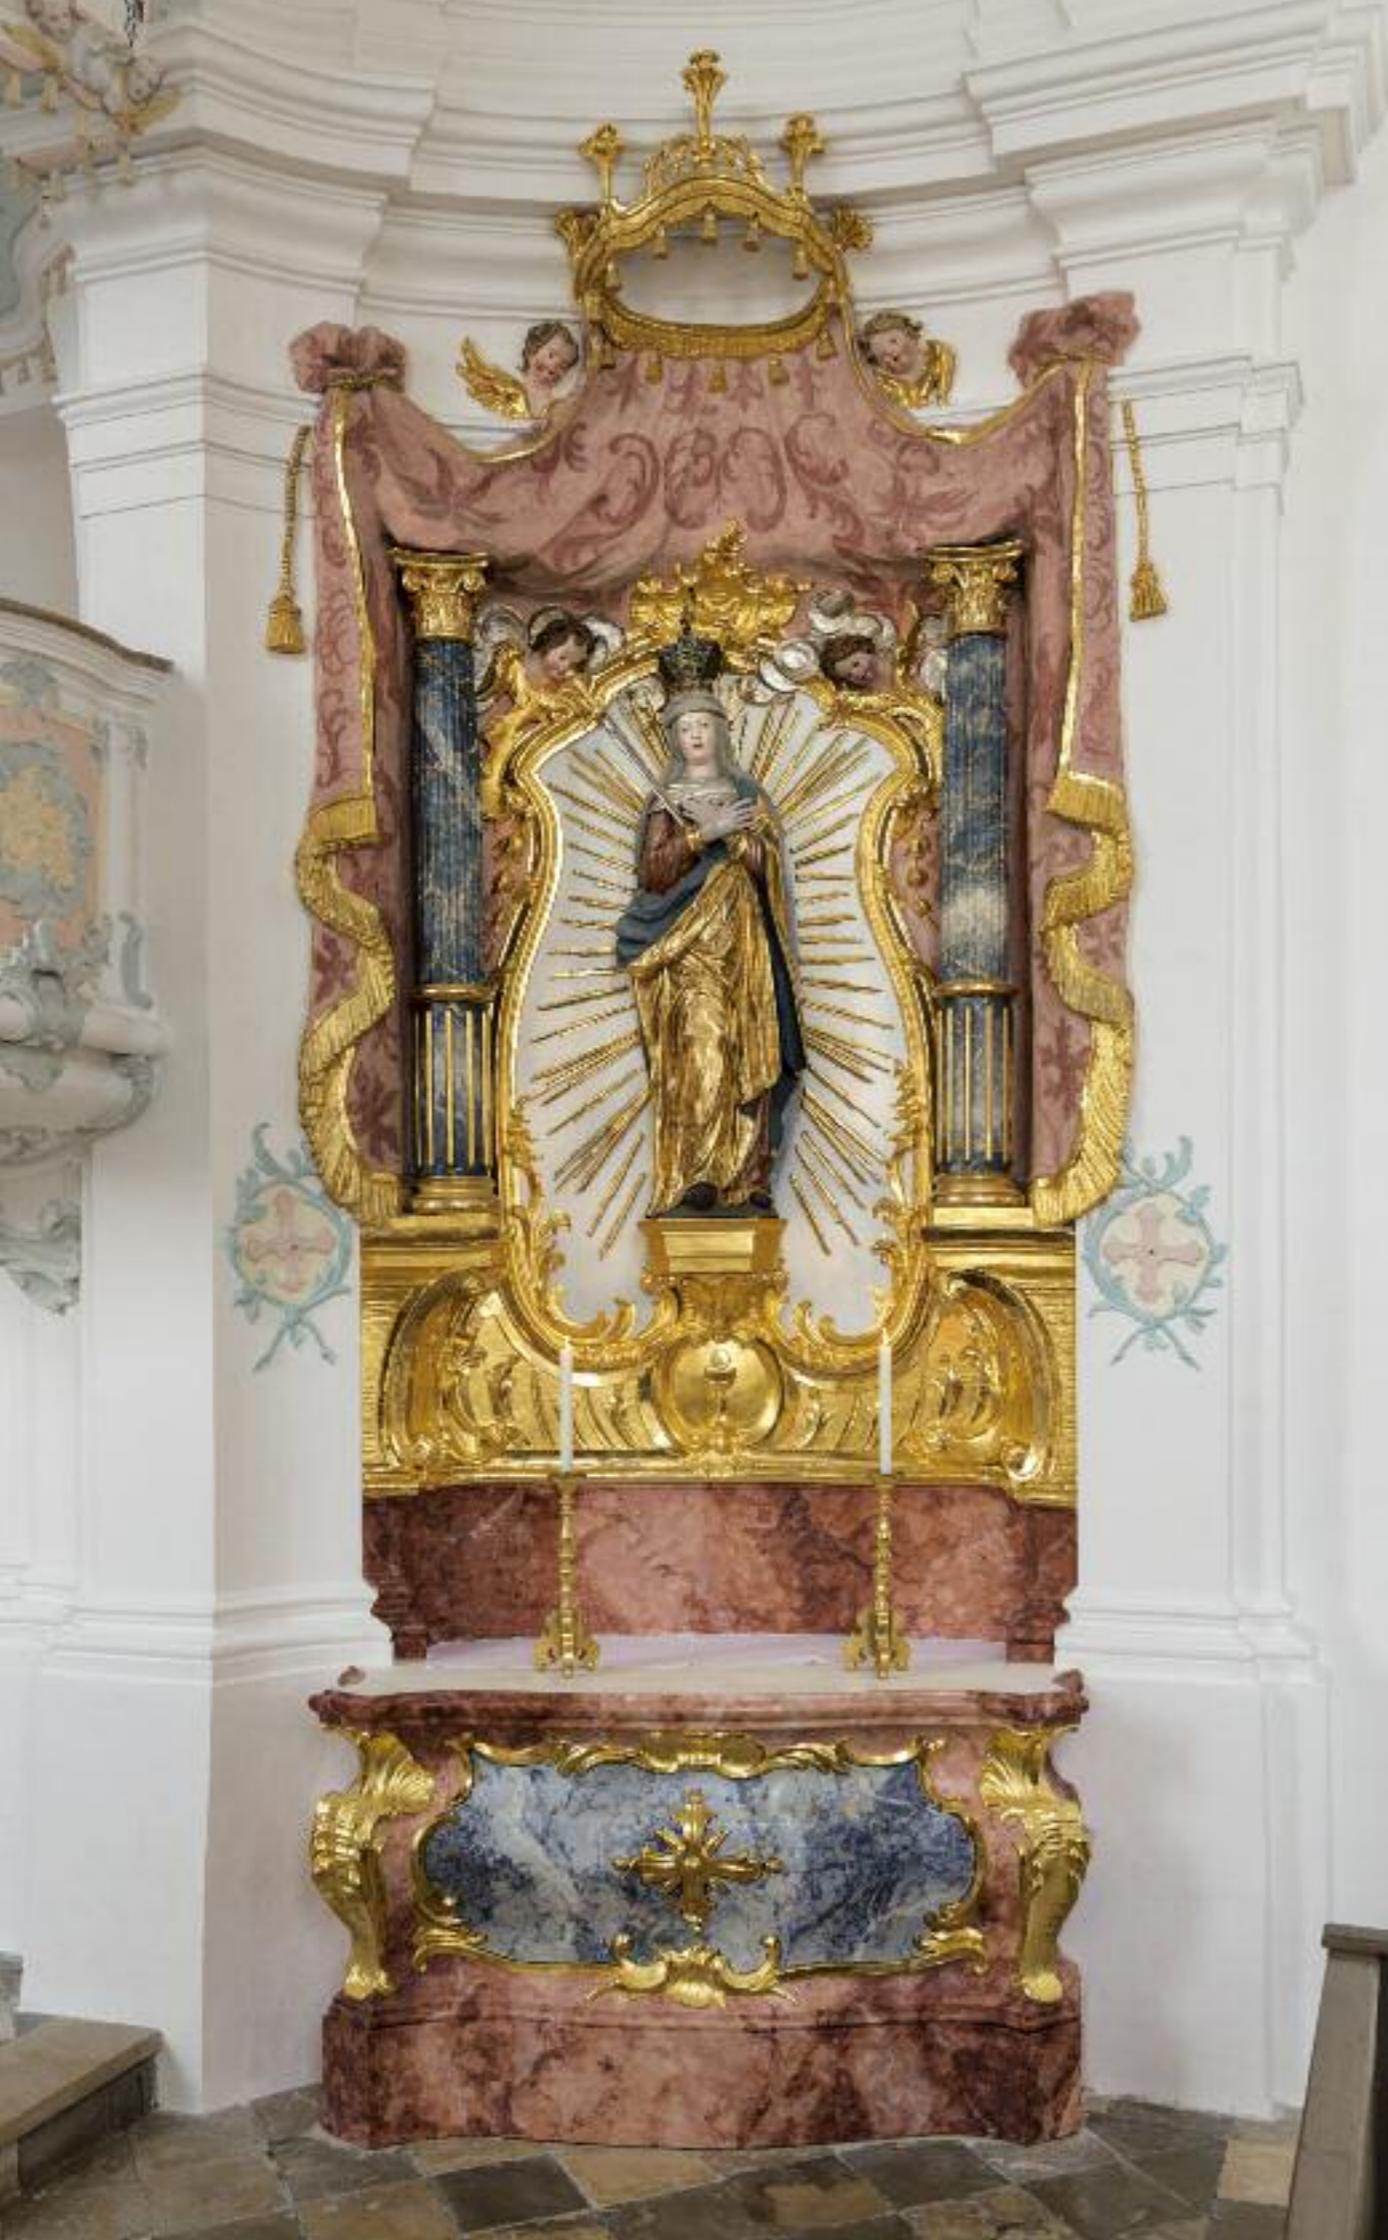
VORZUSTAND STUCKFRANSEN. DÜNNSCHICHTIGE GIPSÜBERARBEITUNGEN BRECHEN ZUM TEIL AUS.

REDUZIERTER STUCKFRANSEN IN ANTRAG-TECHNIK AUFMODELLIERT, ANHEBUNG DER PLASTIZITÄT.

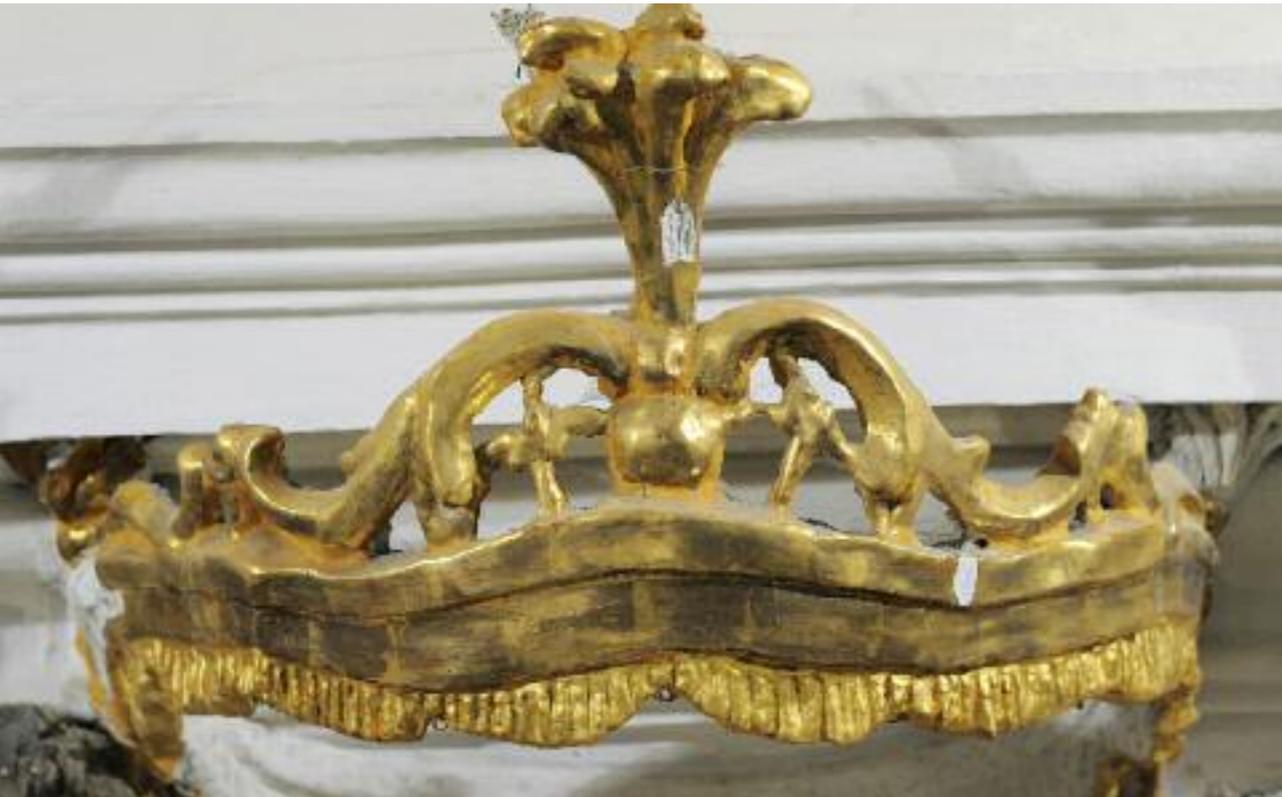
NÖRDLICHER STUCKALTAR, BEKRÖNUNG VORZUSTAND. STARK WELLIGE ÜBERFORMUNGEN, FEHLENDE STUCKAUFBAUTEN UND BLÜTENBLÄTTER, SOWIE MANGELHAFT E, GROBFÖRMIGE STUCKERGÄNZUNGEN ZEICHNEN SICH UNTER DICK GRUNDIERTER BESTANDSVERGOLDUNG AB.

Einzig bei den Stuckaltären musste aufgrund sehr weit reichender substanzieller Schäden in Untergrund, Aufbau und Fassungen weit eingegriffen werden. Hier wurden durch Salze und Feuchte zersetzte Bereiche, sowie vorangegangene unschöne Ergänzungen abgenommen. Insbesondere die unteren Altarteile (Stipides) wurden an der Oberfläche mit neuer Vorsatzschale neu aufgebaut. Die spannungsreiche Fassung von 1967/1968 wurde vollständig abgenommen. Ergänzend zu den bereits früher auf die Originalflächen freigelegten Teile (Vorhangdraperien) wurde nach akribischer Befundung versucht, die Erstfassung von 1758 wieder zu rekonstruieren.

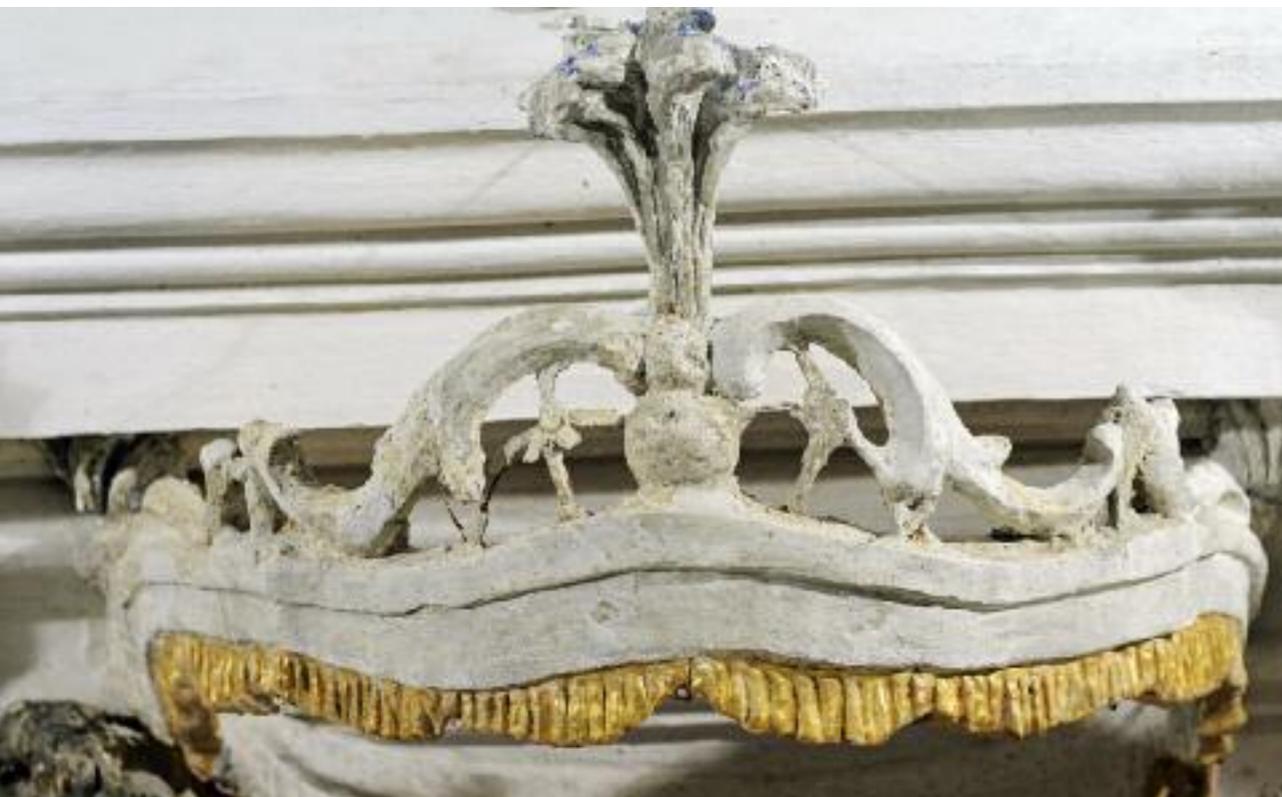
ZUSTAND NACH KITTUNG. NACH ABNAHME DER JÜNGSTEN VERGOLDUNG WIRD DAS AUSMASS DER FEHLTEILE UND MANGELHAFTEN GIPSERGÄNZUNGEN DEUTLICH: SEITLICHE LAUBBÜSCHELAUFBAUTEN FEHLEN GÄNZLICH, VOM FILIGRANEN BLÜTENSCHMUCK SIND NUR GRUNDIERUNGEN ERHALTEN, DER KRONENREIF IST STARK WELLIG ÜBERGIPST.

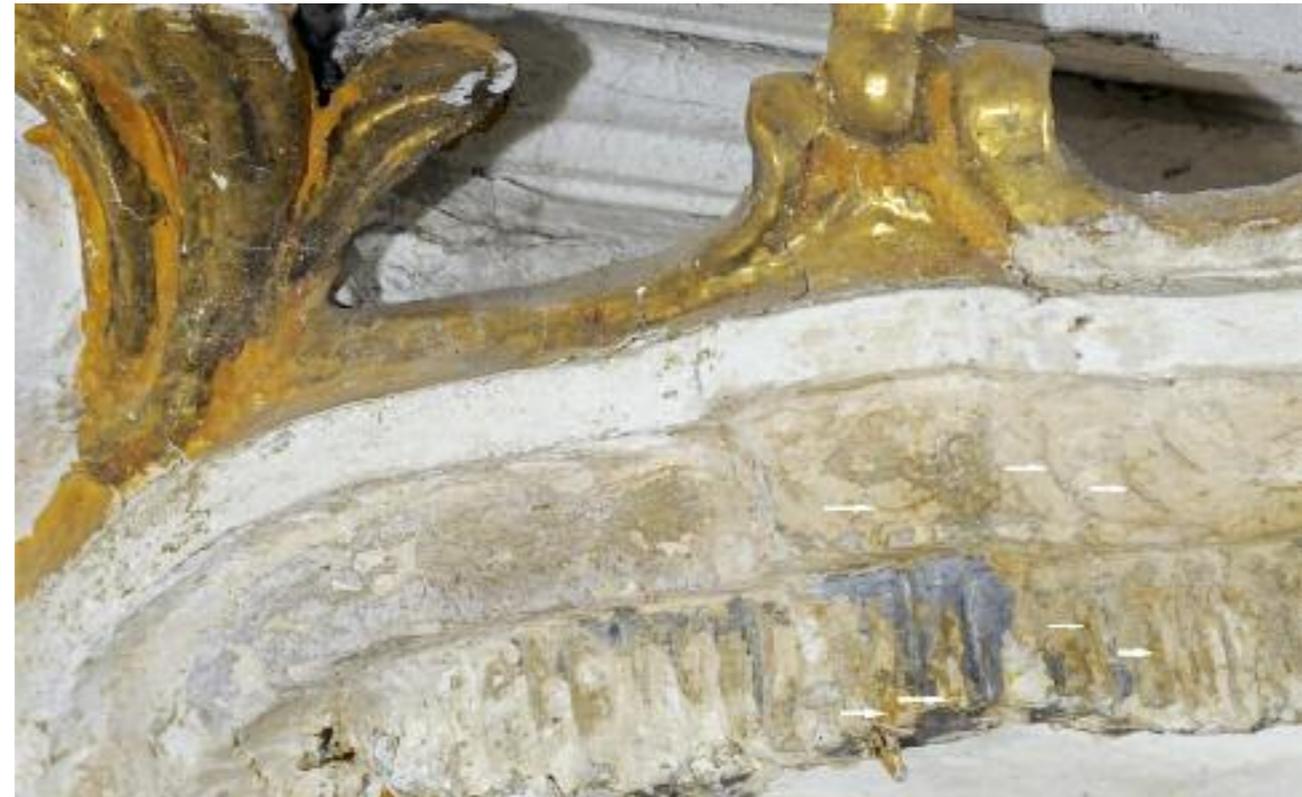
SÜDLICHER STUCKALTAR, NACHBEFUNDUNG KRONENREIF NACH ABNAHME DER SPÄTEREN ÜBERFASSUNGEN. DEUTLICHE RESTE BAUZEITLICHER ROKOKOGRAVUREN IM LEICHT GELBLICHEN KREIDEGRUND (PFEILE) SICHTBAR. IN DEN TIEFEN DES FRANSENBEHANGS SIND RESTE DER VERGOLDUNG UNTER DER JÜNGEREN VERSILBERUNG ERHALTEN.

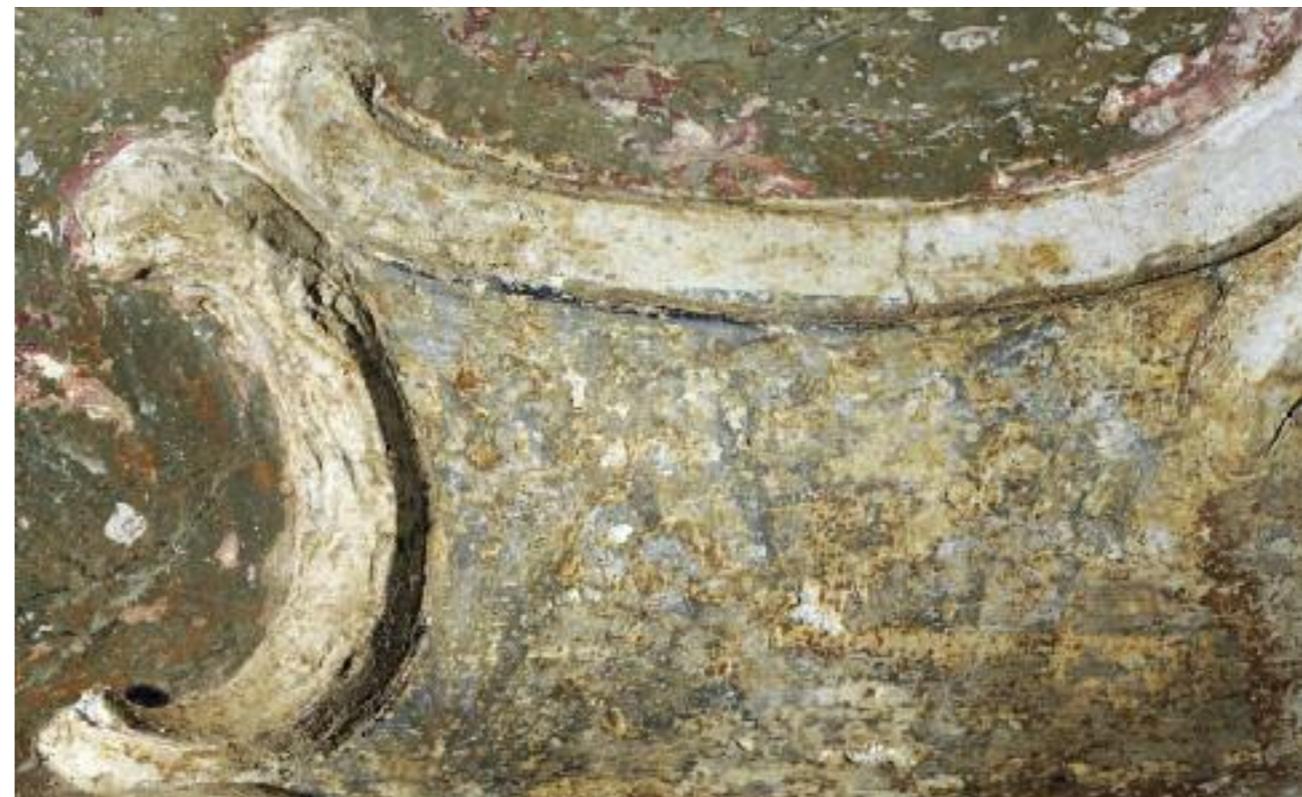
NACHBEFUNDUNG AN FRÜHEREN FASSUNGSFRAGMENTEN DER NÖRDLICHERN STUCKMENZA, AUSSCHNITT DER FÜLLUNG OBEN LINKS. DIE BLAUGRAUE ROKOKOMARMORIERUNG IN DER MENSAFÜLLUNG IST ZUR EHEMALS VERGOLDETEN ORNAMENTIK MIT EINEM SCHMALEN, SCHWARZEN STRICH KONTURIERT.

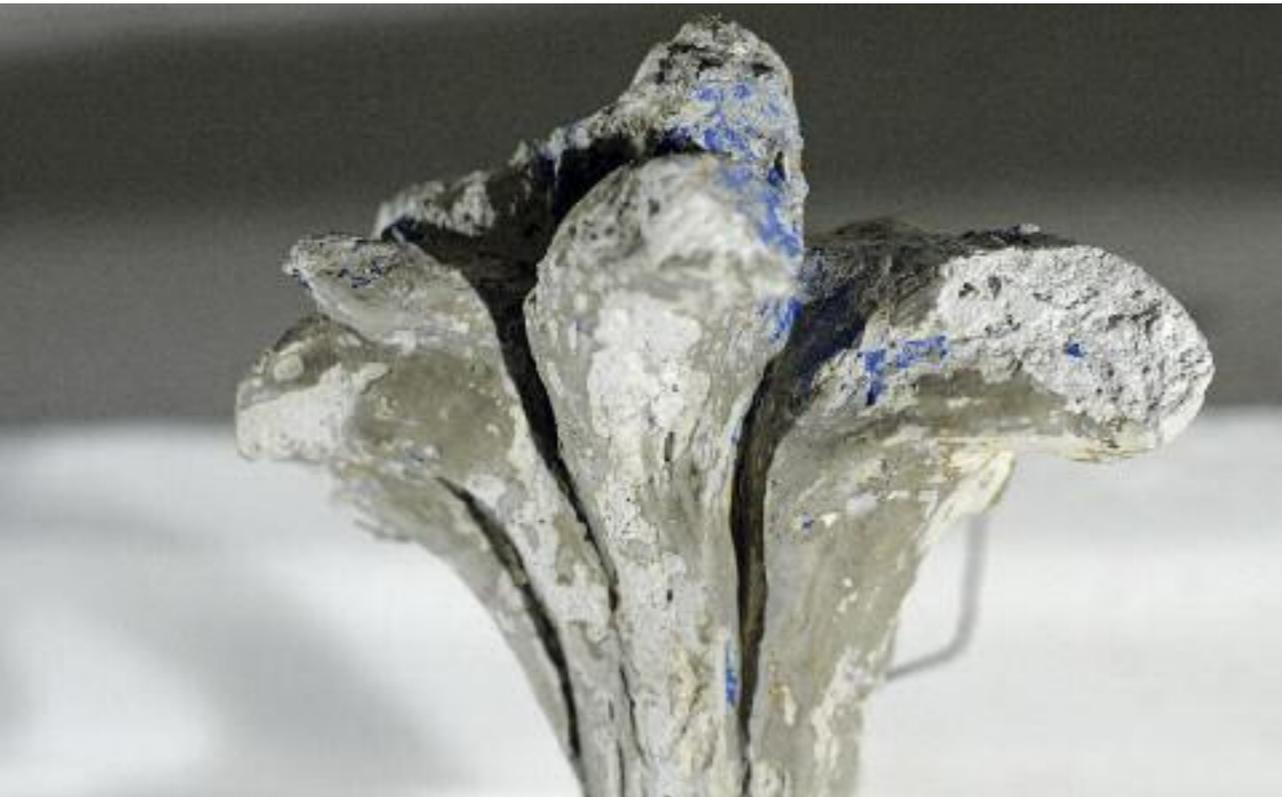
NÖRDLICHER STUCKALTAR, FEDERBÜSCHEL AUF DER KRONE MITTE: ERSCHLIESSUNG DER FASSUNGEN UND VERLOREN GEGANGENEN FORMEN AUS DEM BEFUND. NUR HIER SIND RESTE EINER LEUCHTEND SMALTEBLAUEN ERSTFASSUNG DES FEDERSCHMUCKES ERHALTEN. DABEI HANDELT ES SICH WAHRSCHEINLICH UM EINE BAUZEITLICHE ARBEITSPROBE, DIE ABER MIT BLATTGOLD ÜBERARBEITET WURDE.

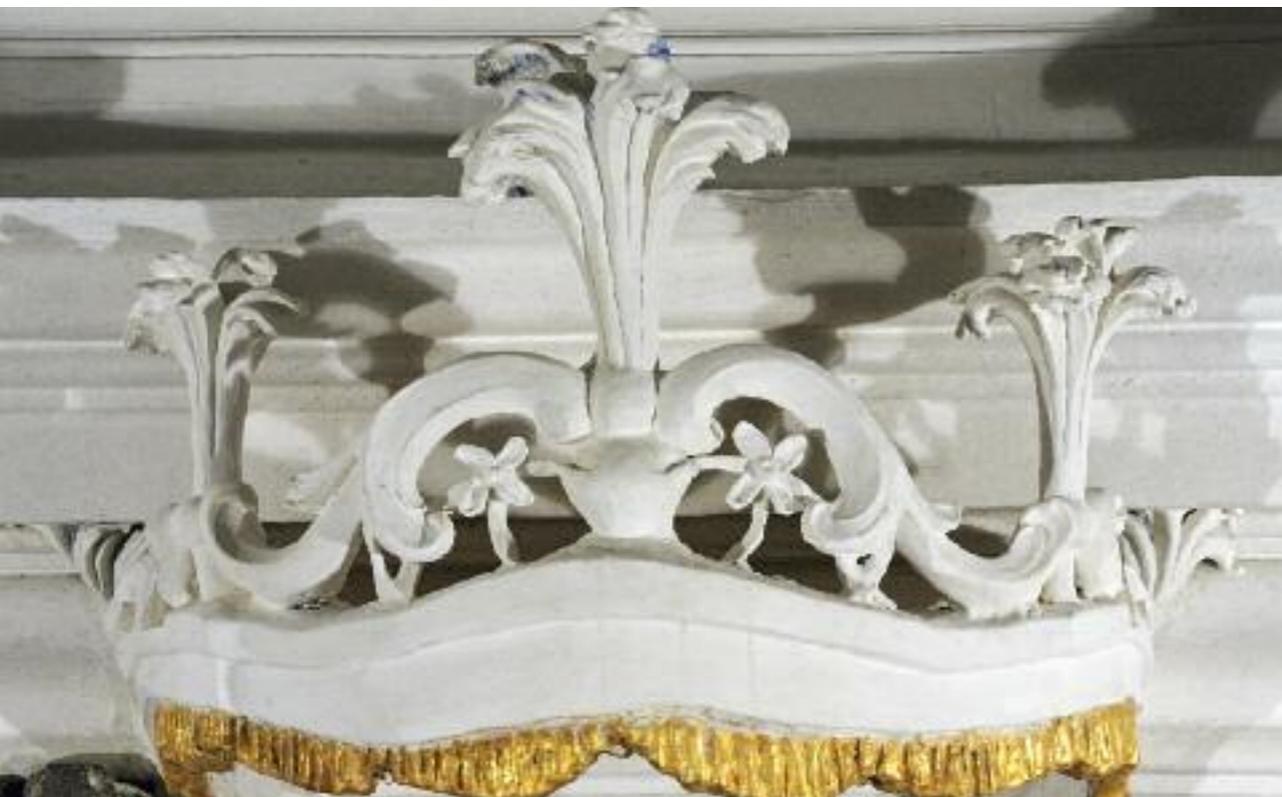
AUS ANALOGIESCHLÜSSEN UND BEFUNDEN ERGÄNZTER BESTAND: NÖRDLICHER STUCKALTAR, BEKRÖNUNG. ERNEUERUNG DER FILIGRANEN BLÜTEN UND STEGE, SOWIE GLÄTTUNG DER UNFÖRMIG WELLIGEN REIFFLÄCHEN.

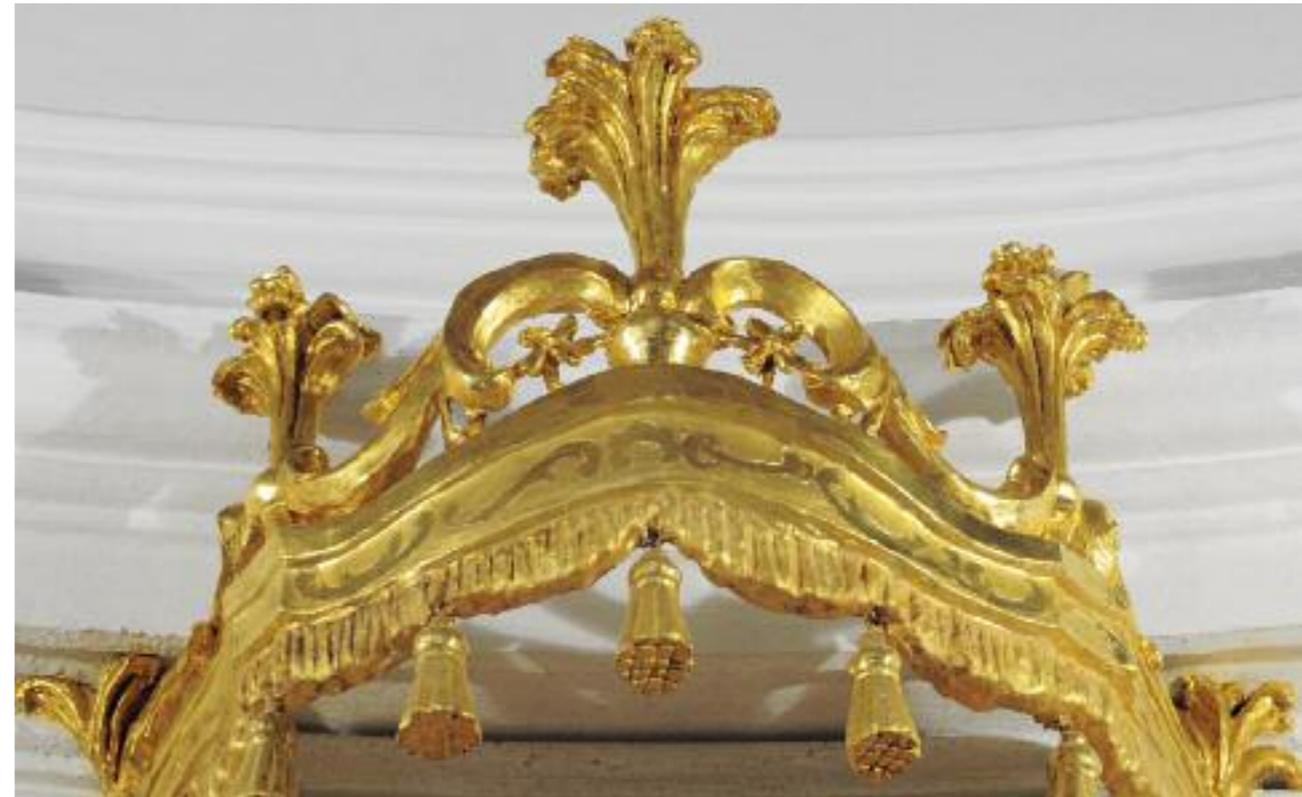
NÖRDLICHER SEITENALTAR, BEKRÖNUNG NACH ERNEUERUNG DER VERGOLDUNGEN. DIE EINGRAVIERTE ORNAMENTIK WURDE VOM BESTAND DES SÜDLICHEN SEITENALTARS ÜBERNOMMEN. ES FEHLEN HIER NOCH SCHATTEN- UND KONTURLINIEN, WELCHE EINE PLASTISCHE TIEFE VERLEIHEN.
