Turmsanierung Stand April 2022

Turmhelm

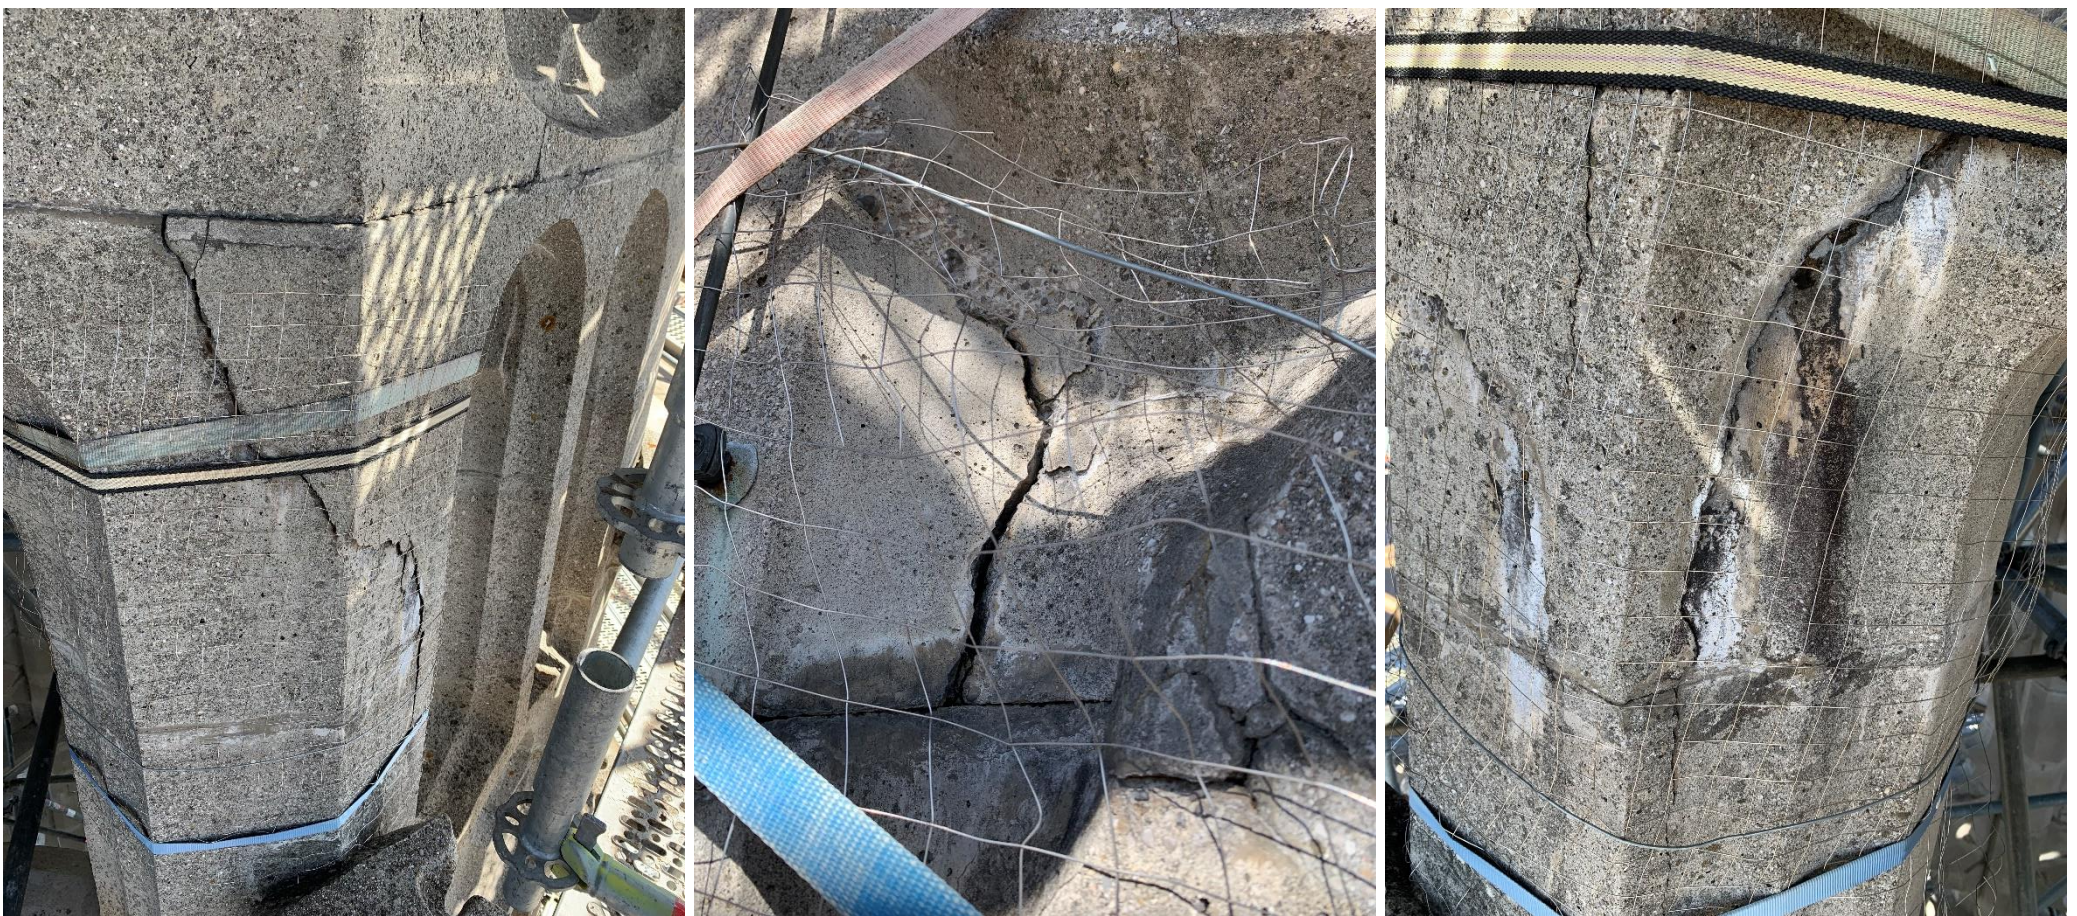
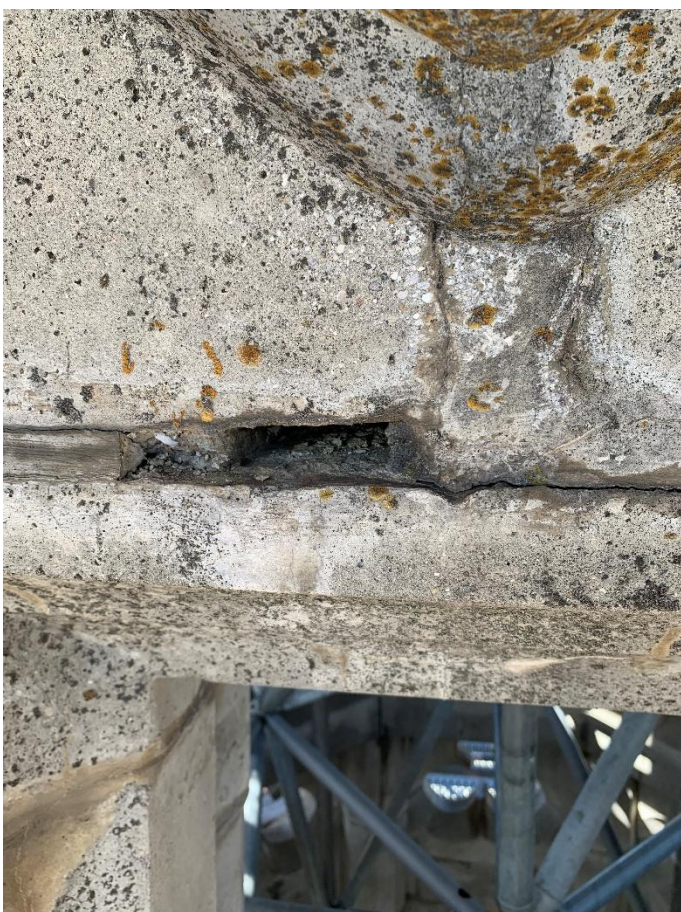
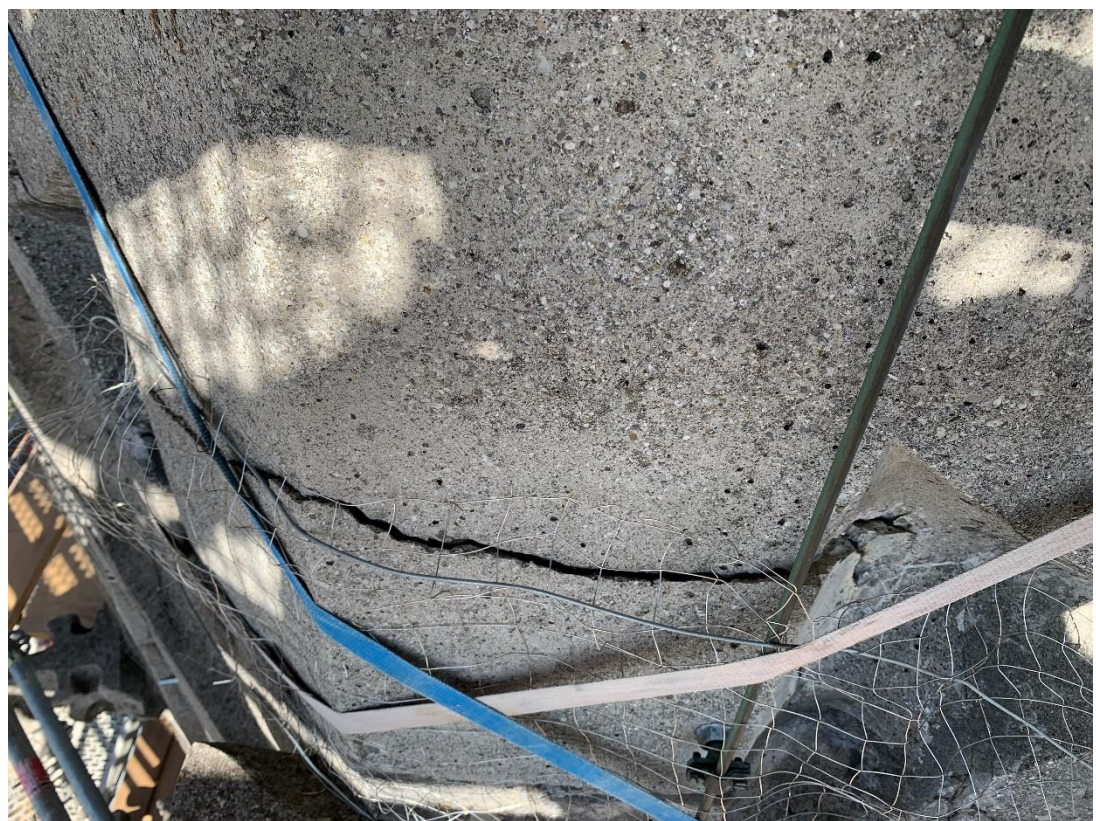
Begutachtung des Turmhelm außen!

Die erste Besichtigung brachte erhebliche Schäden an Stellen des Turmhelms zu Tage, die durch die starke Verbindung der einzelnen Bauelemente, welche während der Sanierung in den 1980er Jahren erfolgte, und den Einwirkungen der Schwingung des alten Glockenstuhls entstanden sind.

Als nächstes erfolgt die Reinigung der einzelnen Elemente, um auch die kleineren, versteckten Schäden, besser sichtbar zu machen.

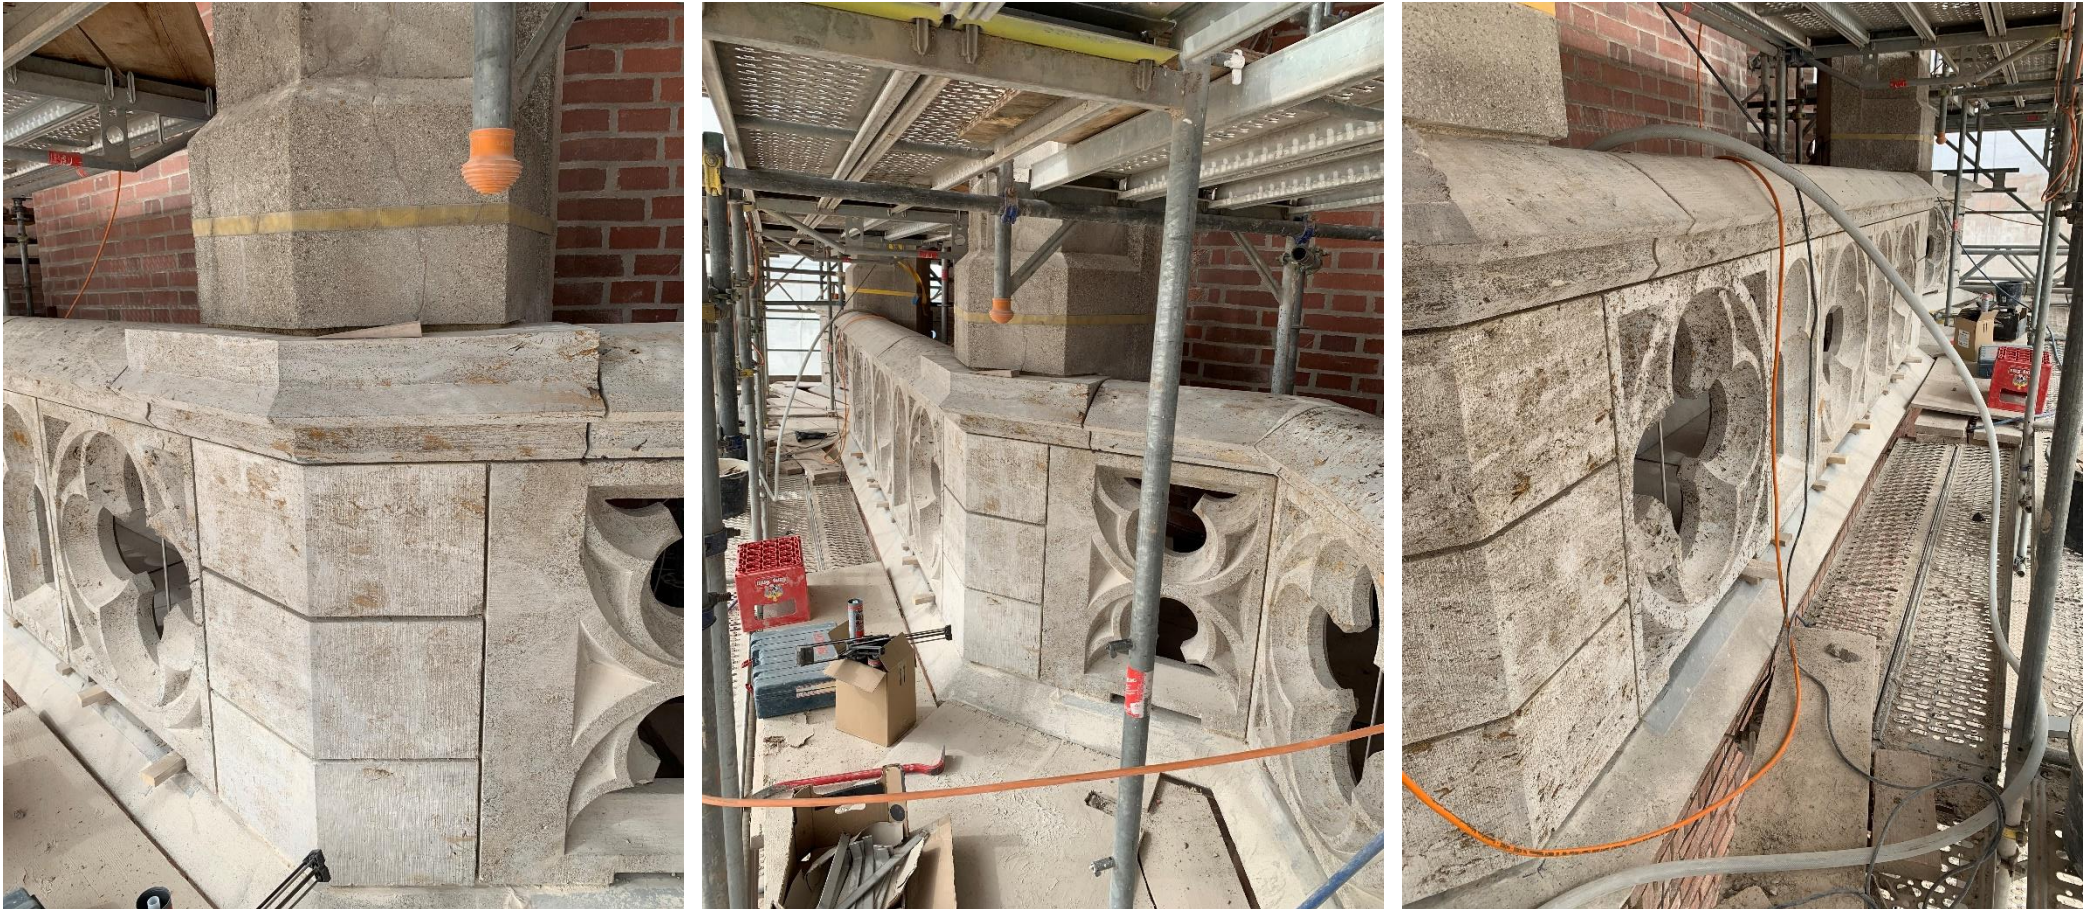
Rekonstruktion der Brüstung

Die Werkstücke wurden, über die Wintermonate weiter angefertigt und zum größten Teil schon auf dem Umgang angebracht.

Die Öffnungen werden noch vergittert und mit Stahlstäben verstärkt um ein durchbiegen der Drahtfelder zu reduzieren.

Der Wasserablauf erfolgt zukünftig auf die gesamte Brüstungslänge.

Die weitere Bearbeitung des Bodenbelages, erfolgt erst wenn das Gerüst am Turmhelm zurückgebaut wird, da aktuell die Stützlast hierfür auf dem Umgang liegt.

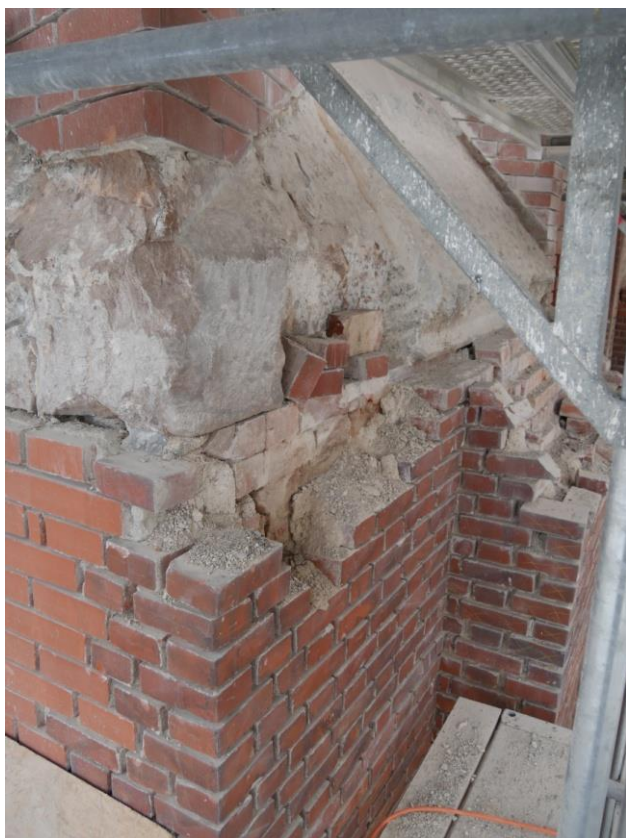
Vorher

Wasserschläge

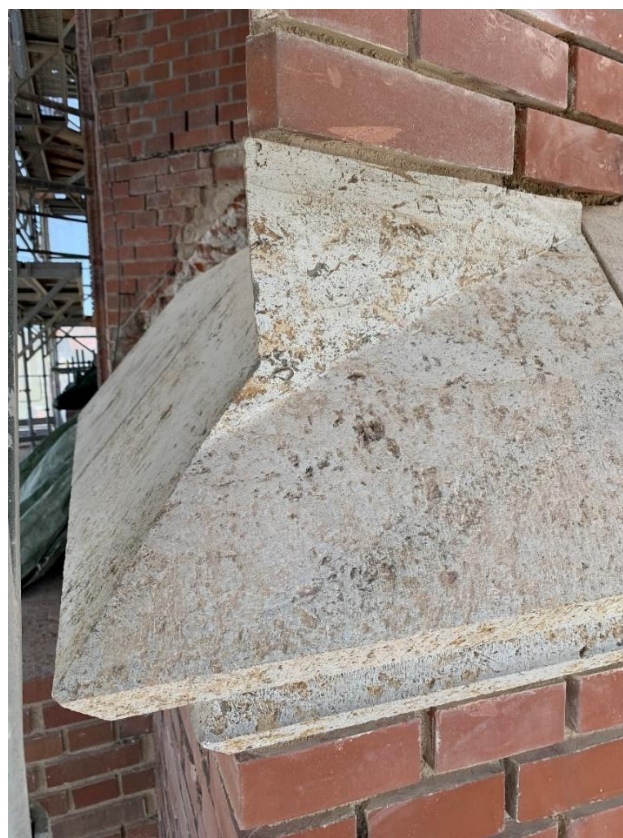
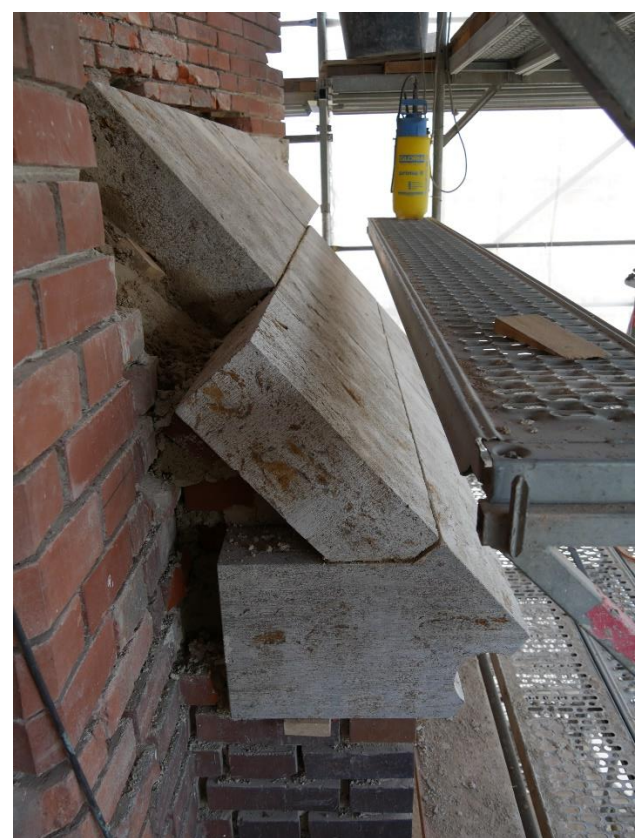
Neu

Der Neubau der Werkstücke hierfür erfolgte ebenfalls während der Wintermonate. Die ersten sind bereits angebracht.

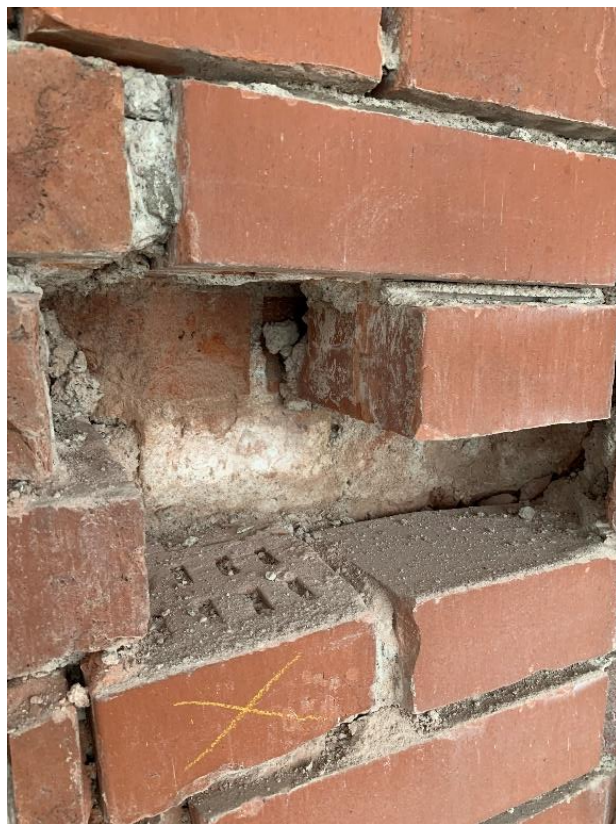
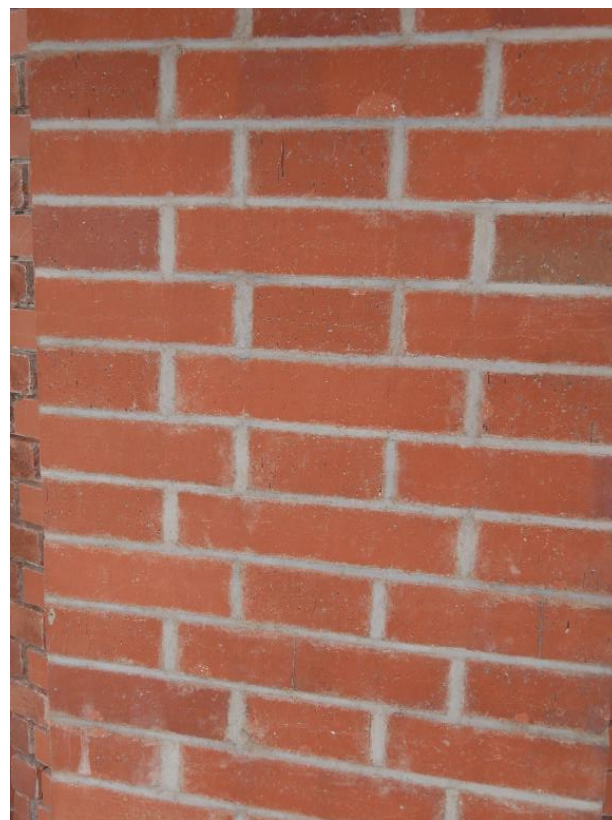
Verfugung und Austausch der Ziegel

Die Fassadenziegel am Turm werden weiter ausgebessert. Zuerst werden die Fugen vorgefräst und dann von Hand ausgeschlagen. Die Verfugung erfolgt mit einem speziellen Fugenmörtel.

Ausführungsstand 30%

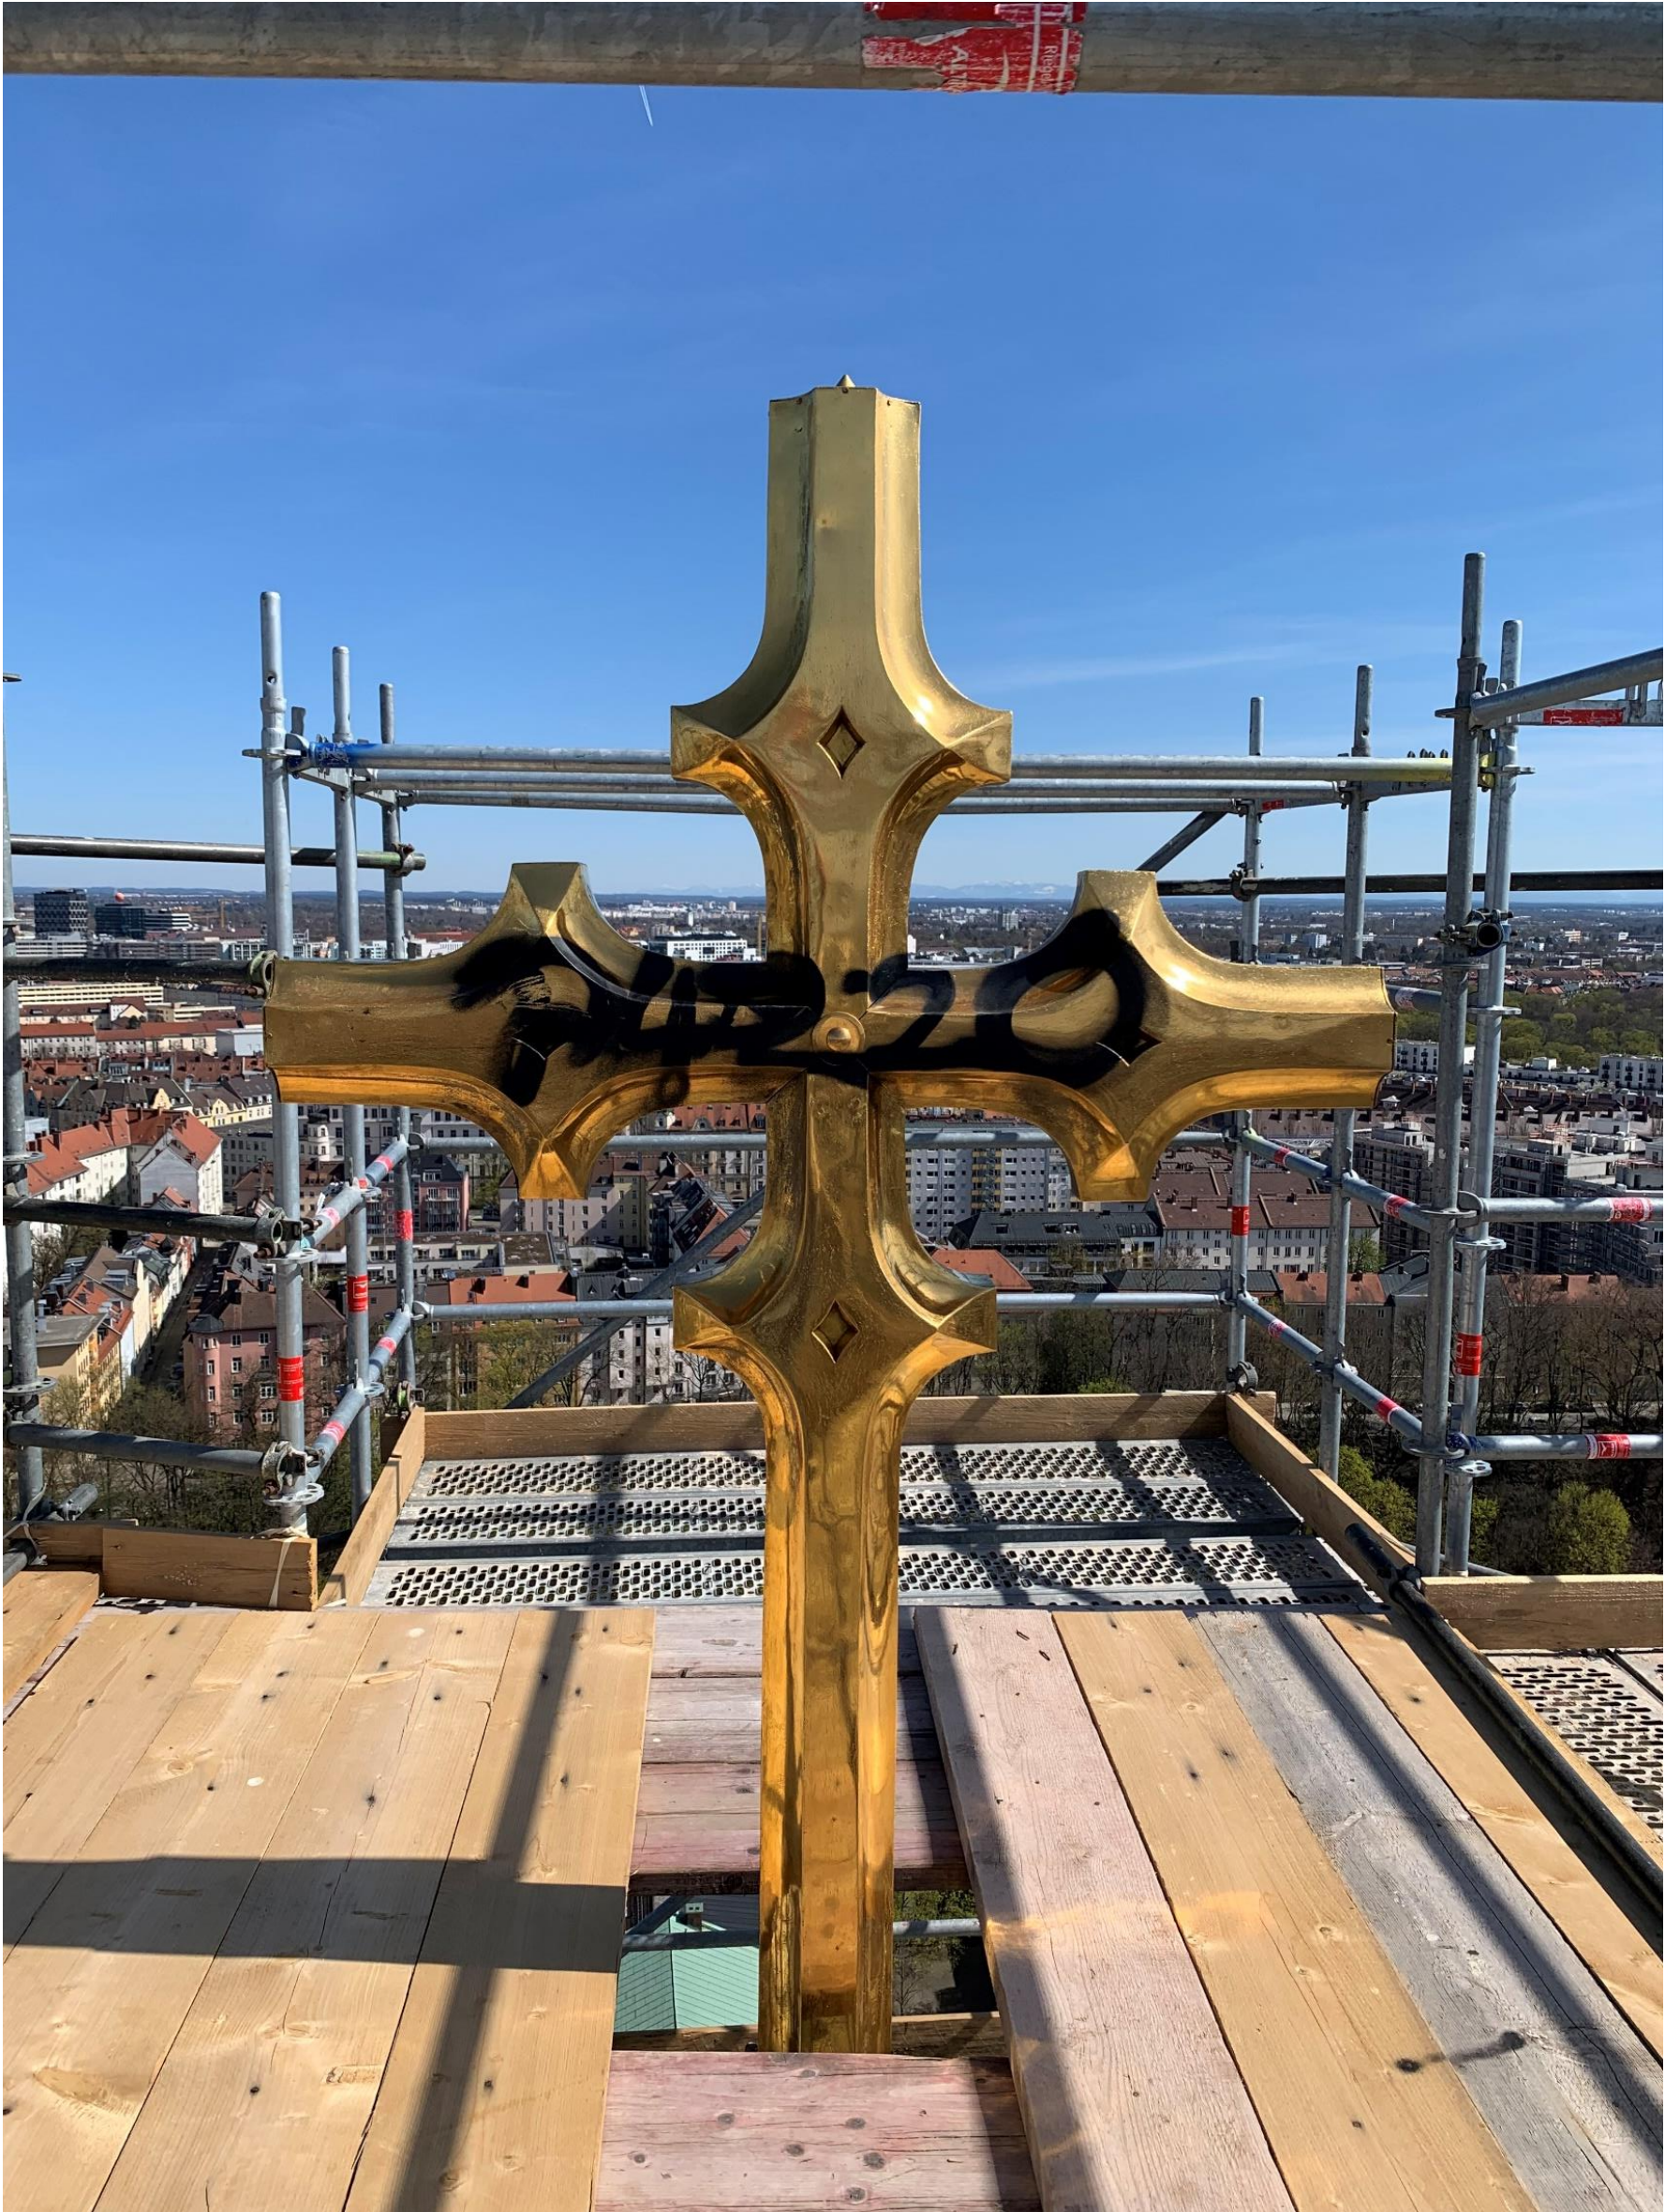
Graffiti am Turmkreuz

Leider haben unbekannte, in einer nächtlichen (sinnlosen) Aktion, das Turmkreuz mit einem Graffiti beschmiert.
