Turmsanierung Stand Juli 2022

Turmhelm

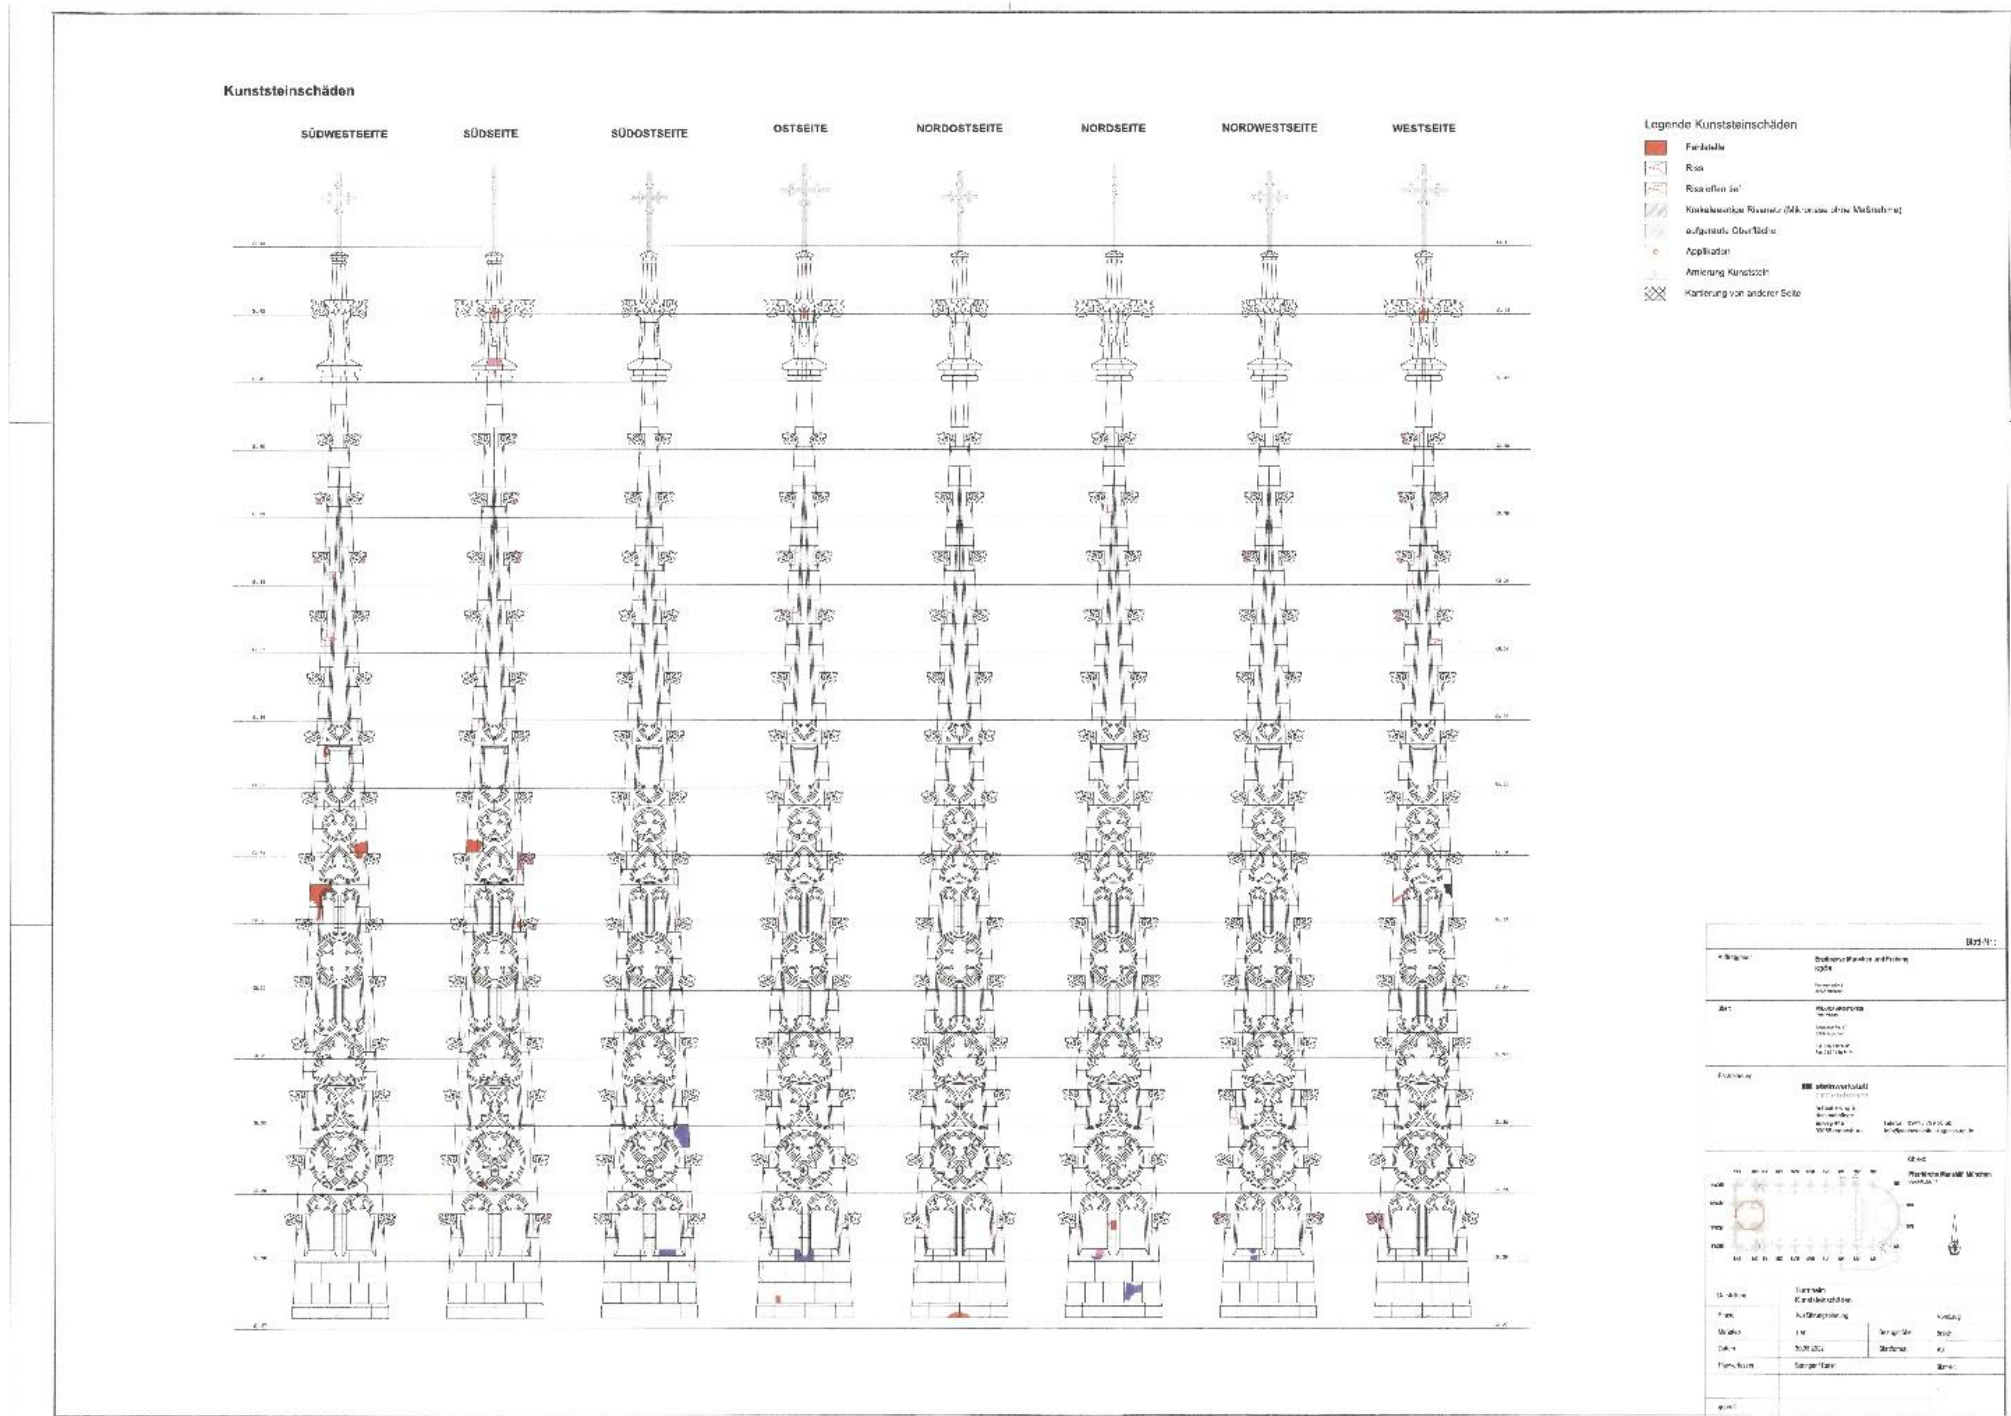
Die Feuchtreinigung und die Entfernung der Sinterschichten sind abgeschlossen. Daraufhin erfolgte die Kartierung der Risse und Fehlstelle an der Außenseite des Turmhelms. Auf Grundlage dieser erfolgen die weiteren Sanierungsarbeiten.

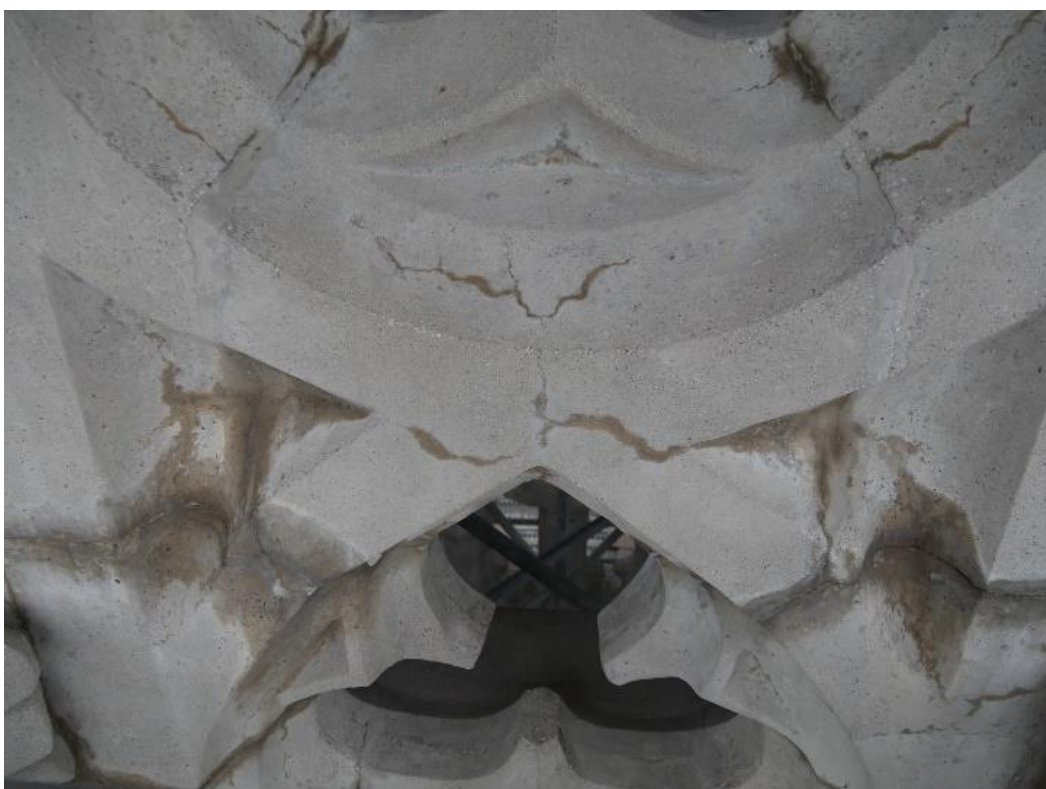
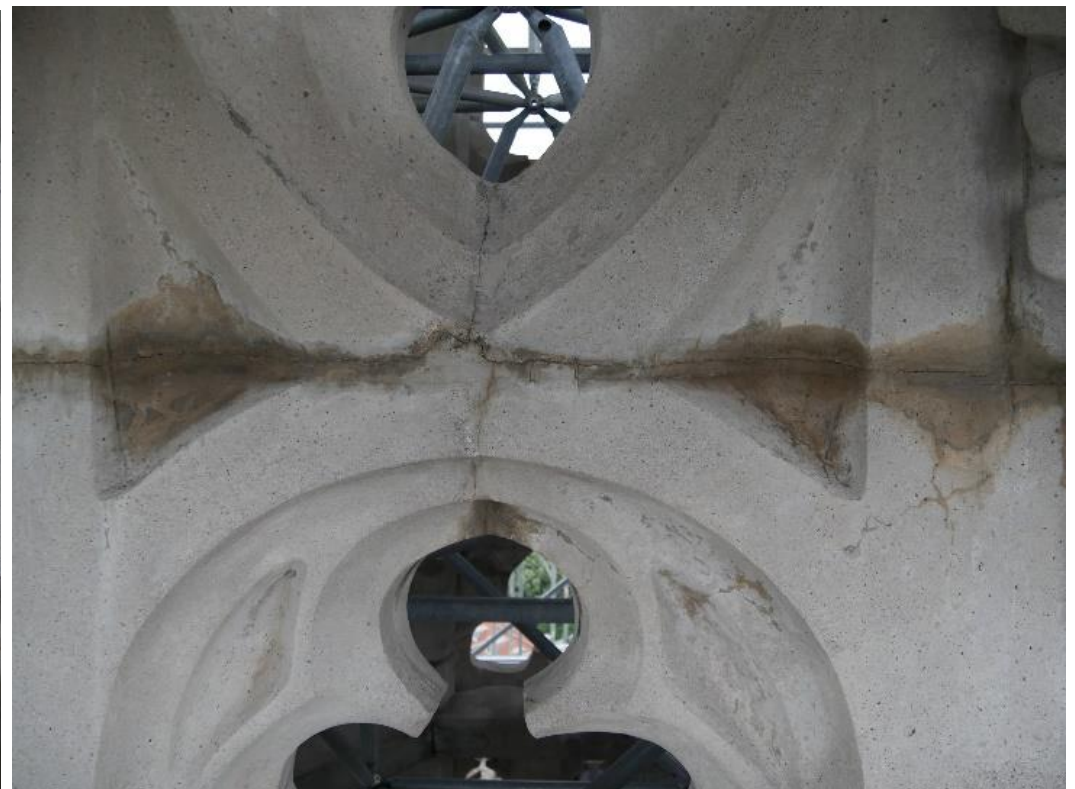
Risse und Sinterschichten

Wie bereits berichtet befinden sich die größten Schäden auf Gerüstlage 33/34.

Die ersten Bruchstücke an der Süd-/Westseite wurden bereits abgenommen.

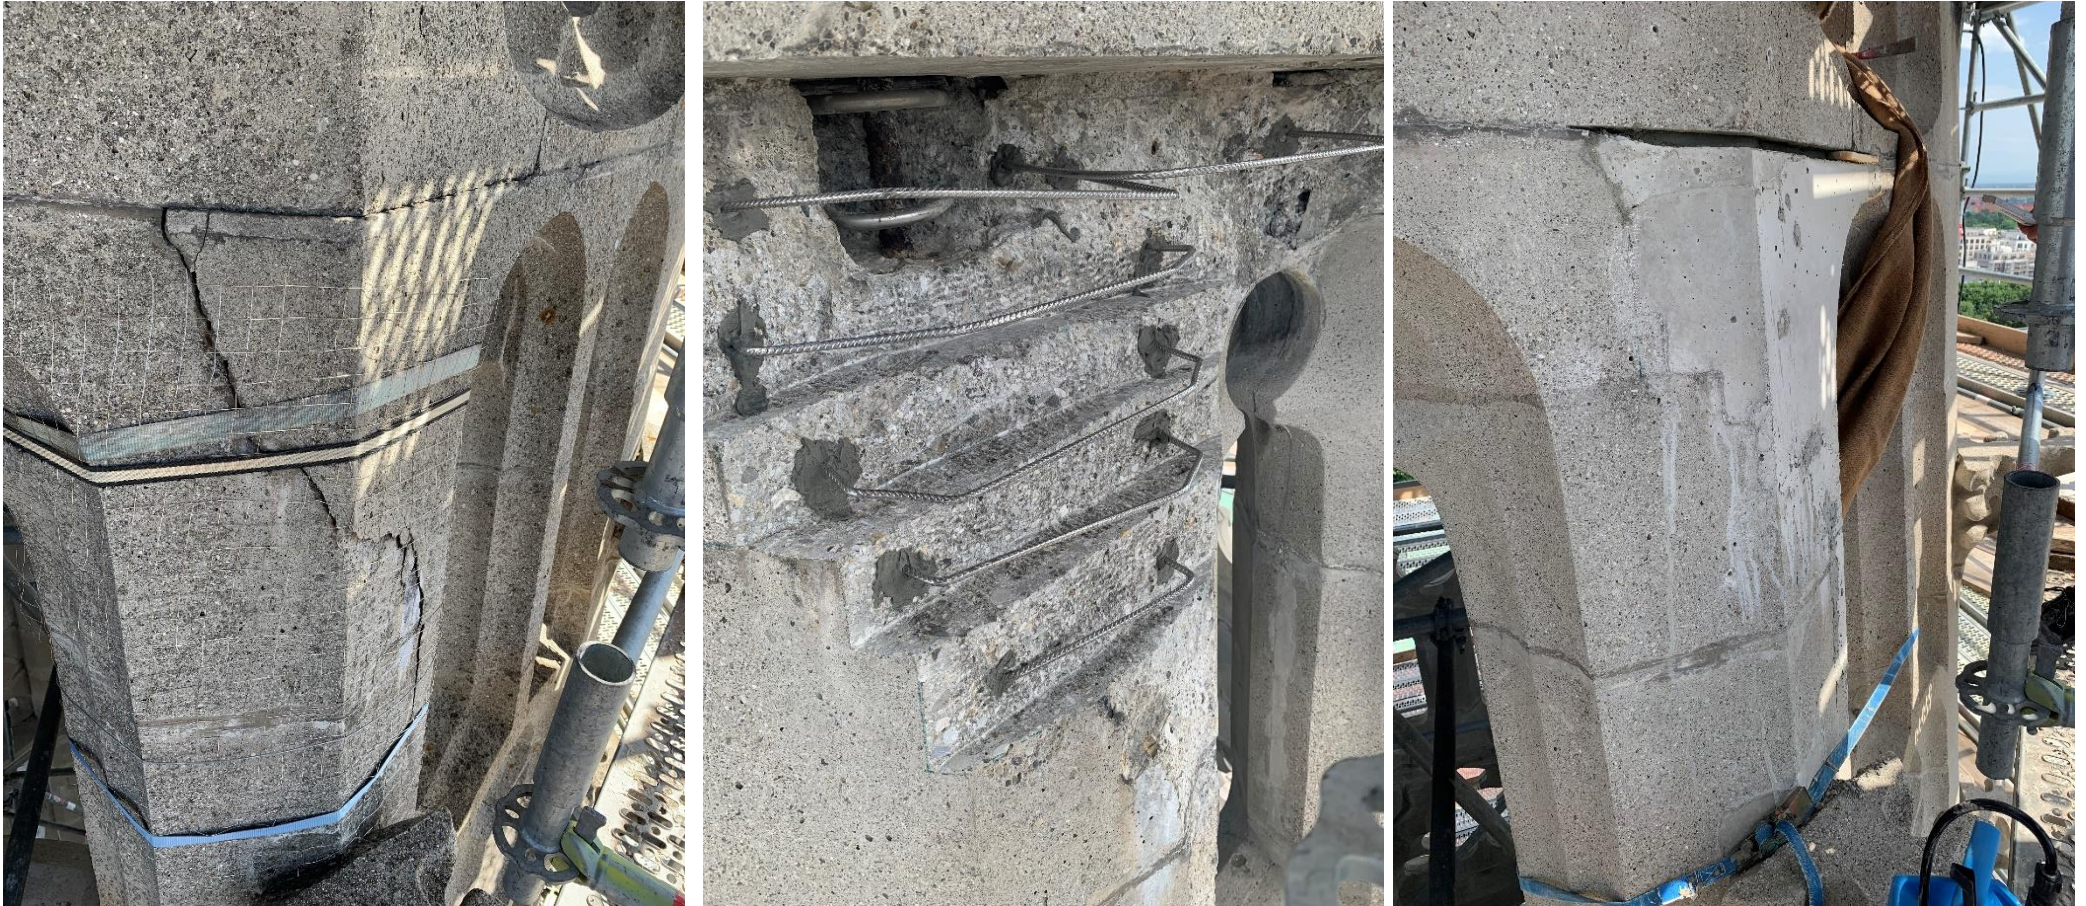
Die Bruchstücke wurden entgegen der ersten Empfehlung nicht mit Epoxidharz verklebt, sondern komplett entfernt, und nach Vorgabe des Statikers mit Edelstahlankern verbunden und neu mit Beton ausgeformt.

Nach der Aushärtungszeit von drei Wochen, wurden die Schadstellen an der Nord-Westseite freigelegt und ebenso bearbeitet. Zeitgleich wird an den Rissen gearbeitet, welche in gleicher Weise wie an der Innenseite behandelt werden.

Die Verfugung am Turmhelm wird mit einer Ausarbeitungstiefe von mindestens 30mm. ausgeführt und mit Remmers Betofix verfugt.

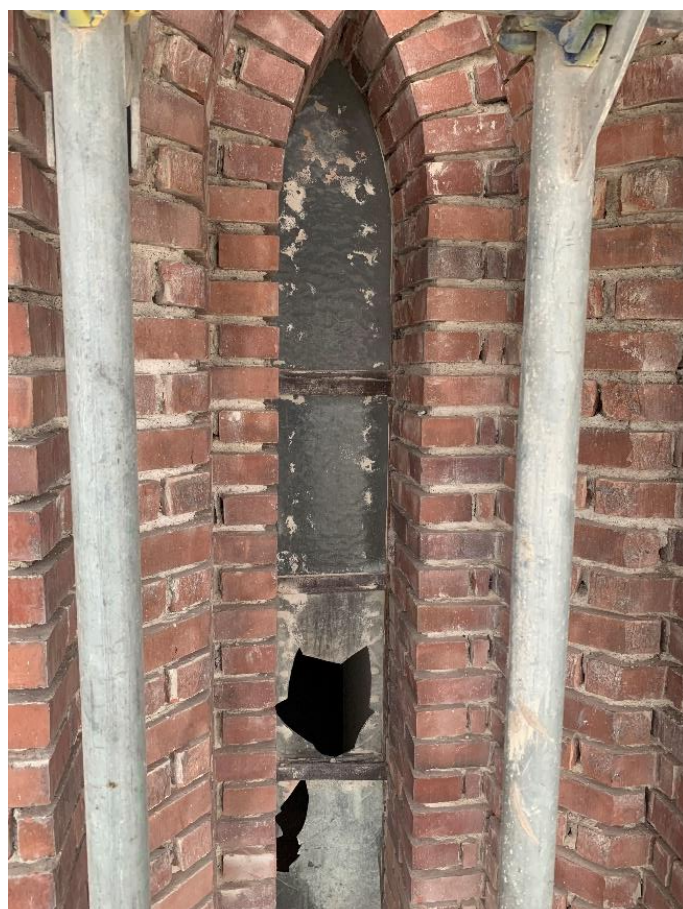
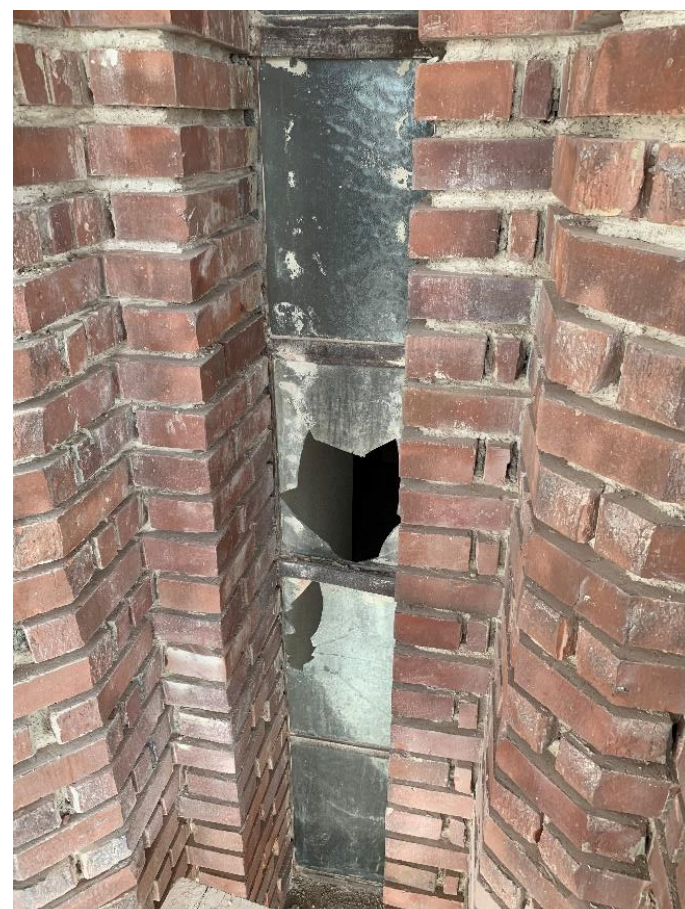
Fenster Westseite

Die Fenstereinlegerahmen und die historischen Quereisen sind deutlich verrostet. Die Quereisen und Einlegerahmen werden konserviert, die Verglasung ausgebaut und defektes Glas wird erneuert.

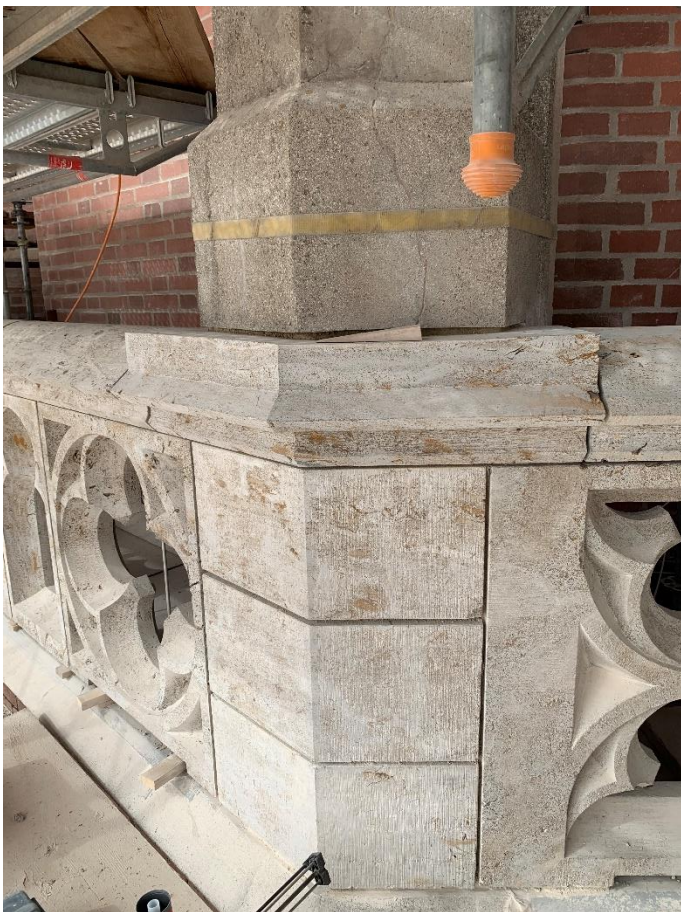
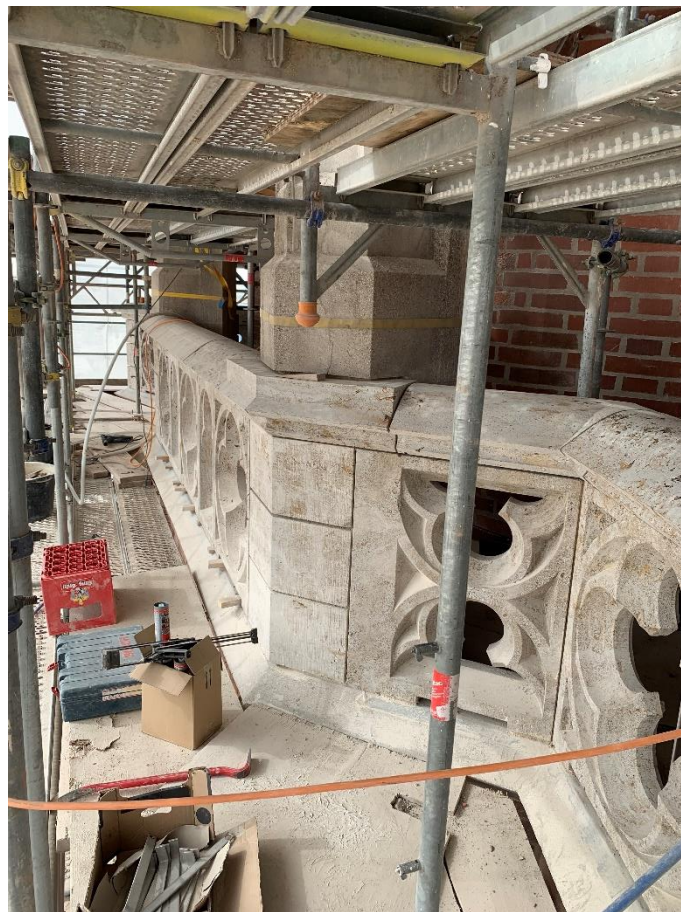
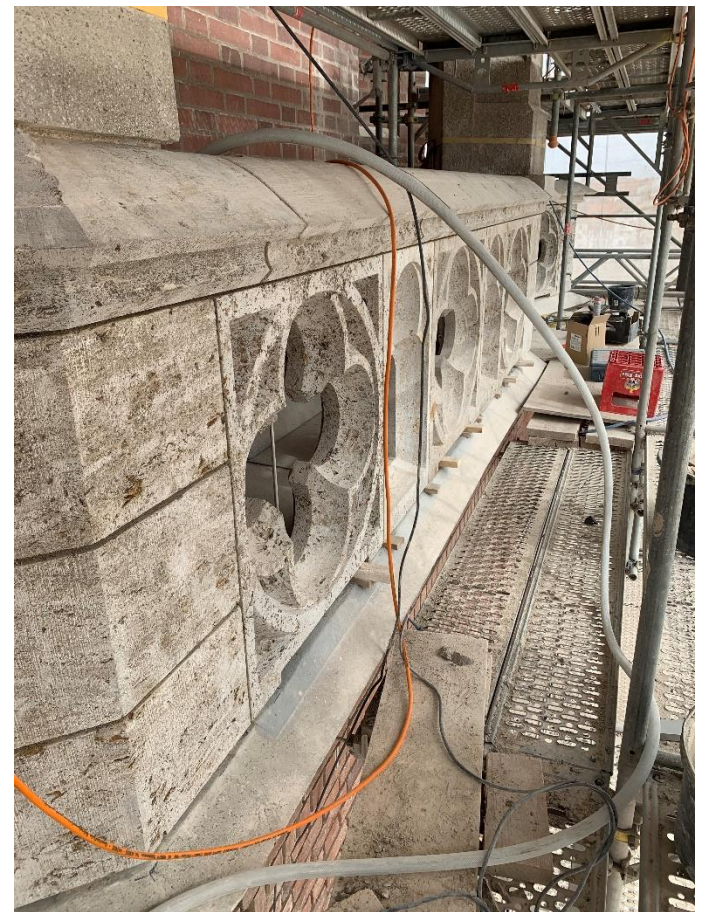
Rekonstruktion der Brüstung

Die Bearbeitung hier ist weitgehend abgeschlossen

Die weitere Bearbeitung des Bodenbelages, erfolgt erst wenn das Gerüst am Turmhelm zurückgebaut wird, da aktuell die Stützlast hierfür auf dem Umgang liegt.

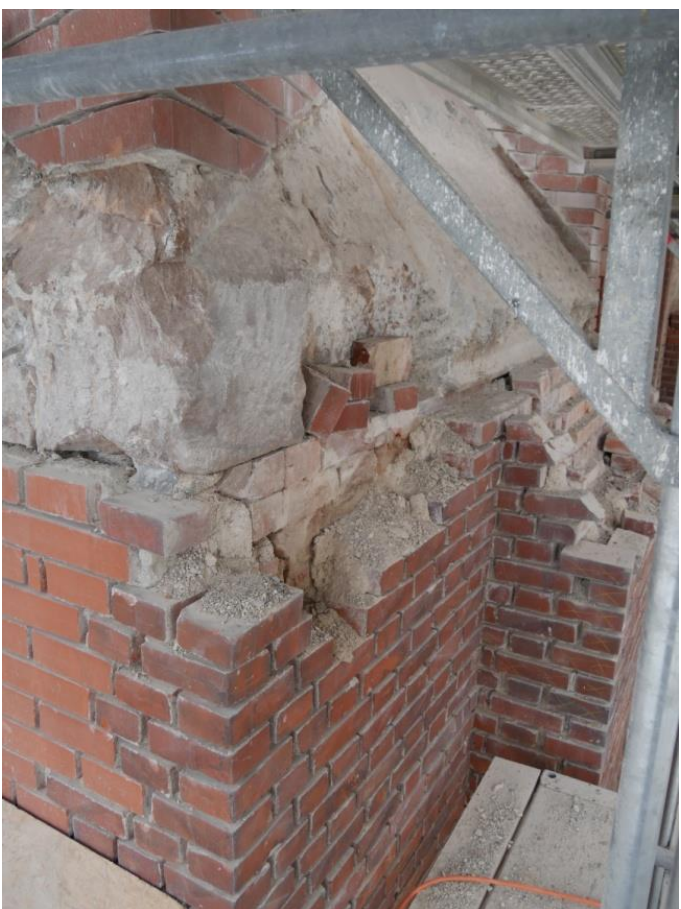
Vorher

Wasserschlag Nord-Westecke

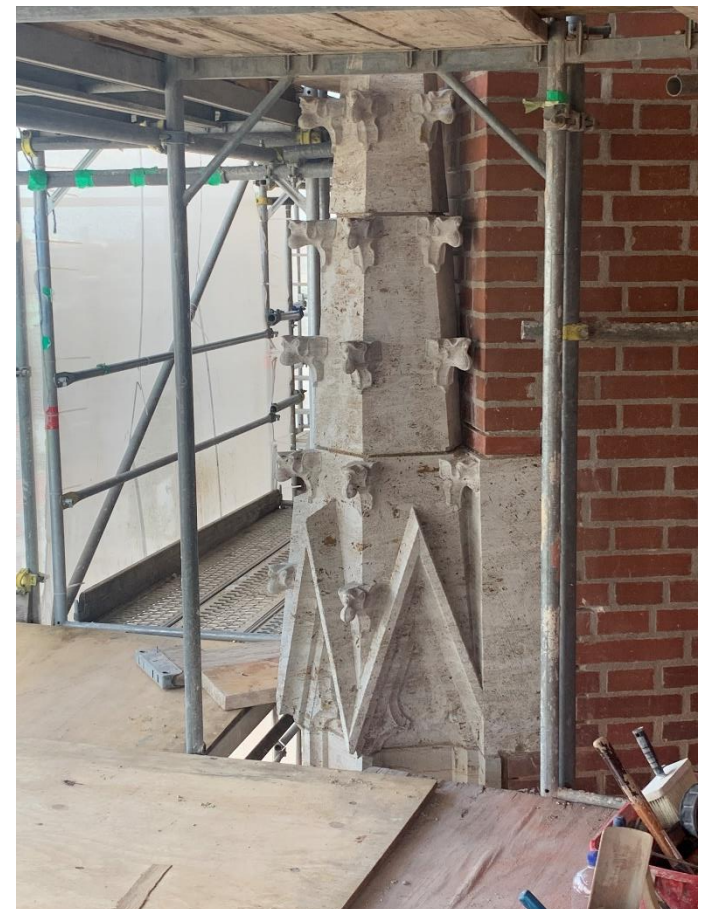
Fialturm

Hier wird weiter daran gearbeitet. Die Werkstücke aus Naturstein werden angefertigt und schrittweise eingebaut.

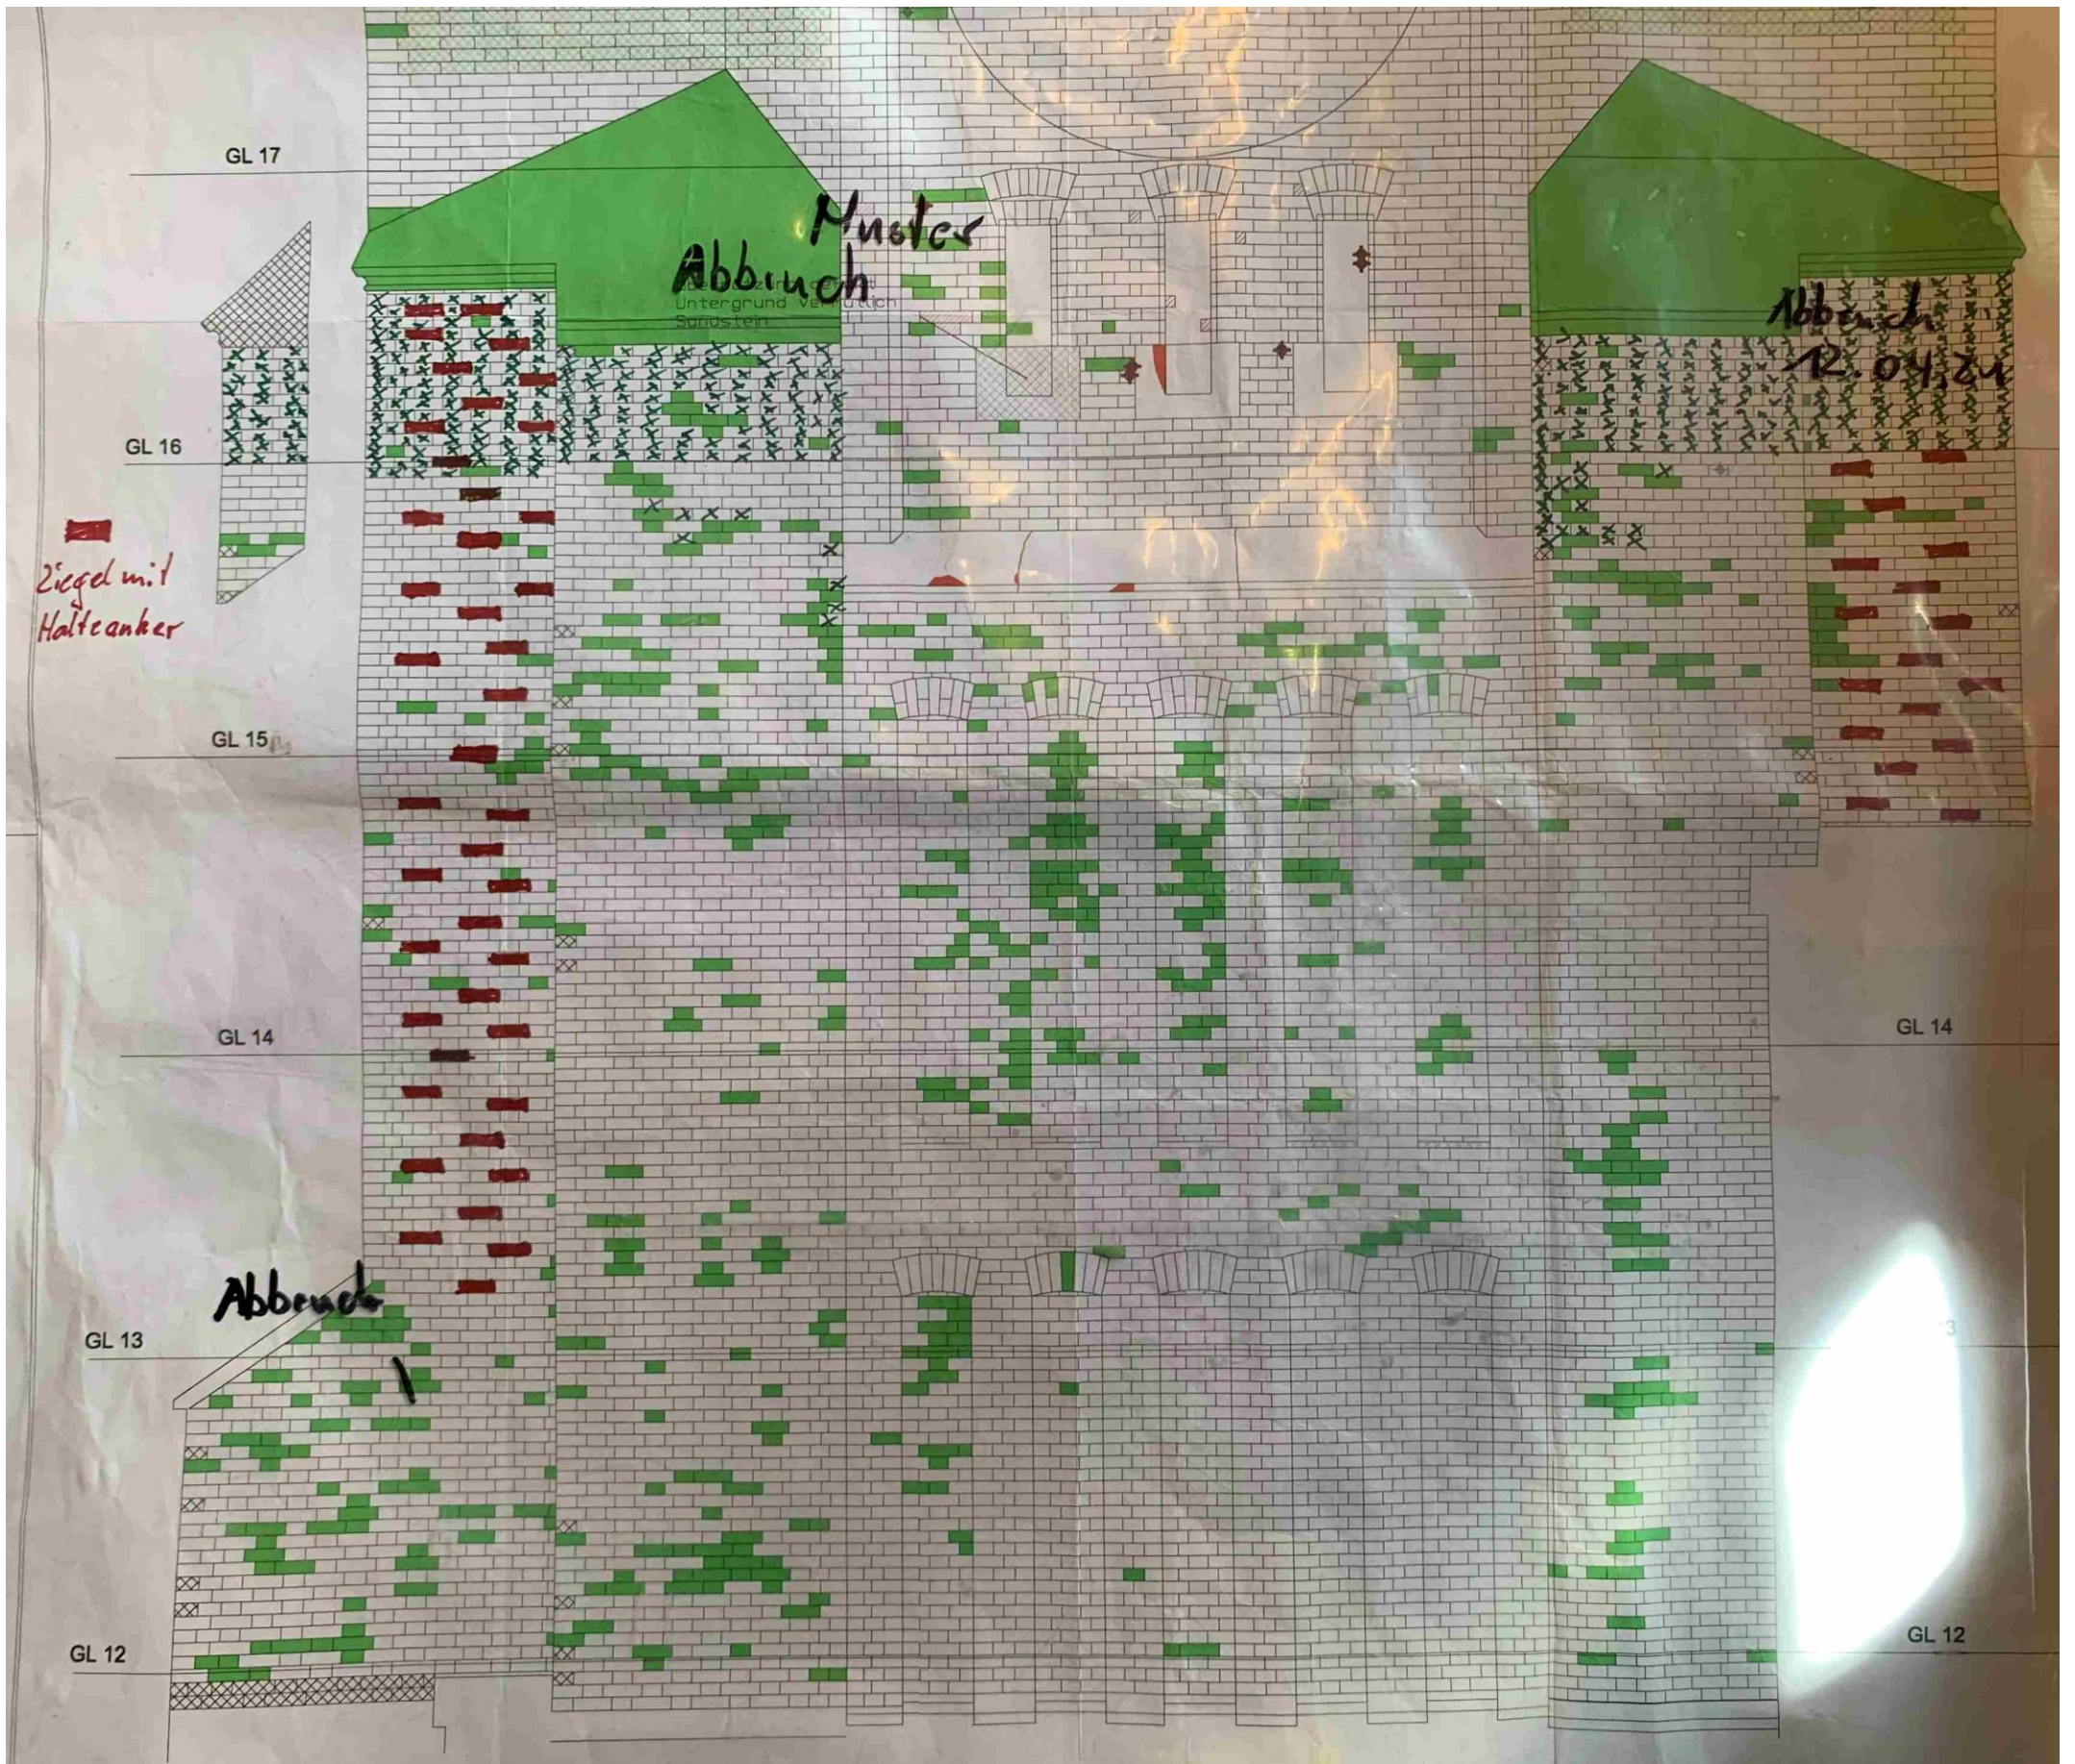
Das Öffnen der Fugen am Turmschaft ist zu 95% abgeschlossen. Die schadhaften Ziegel werden kartiert und ausgetauscht.

Kartierung von Gerüstlage 12-17. Die „Grün“ markierten Bereiche werden ausgetauscht.
