Turmsanierung: Stand Dezember 2022

Turmhelm

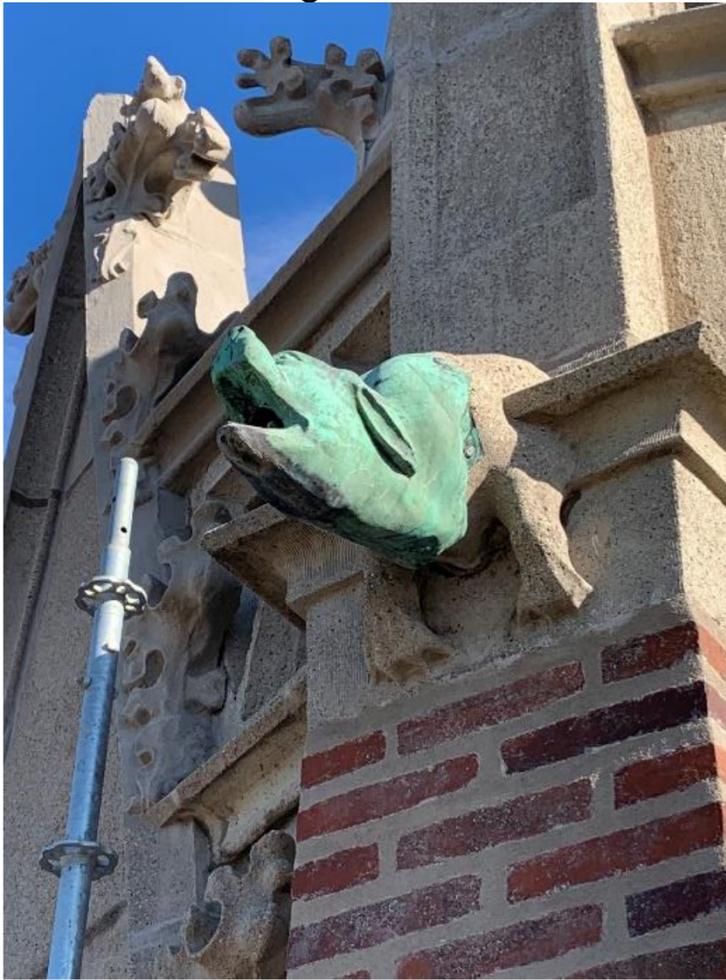
Original

Die Wasserspeier, welche aus der Bauzeit stammen, wurden unterhalb des oberen Umgangs wieder angebracht, wobei ein fehlender Originalgetreu nachgebaut wurde.

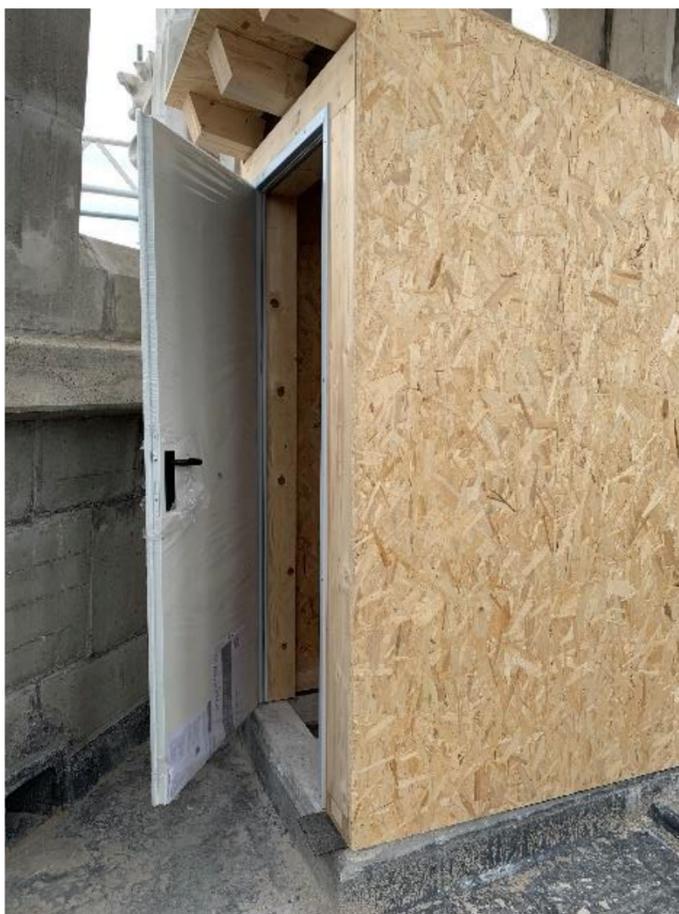
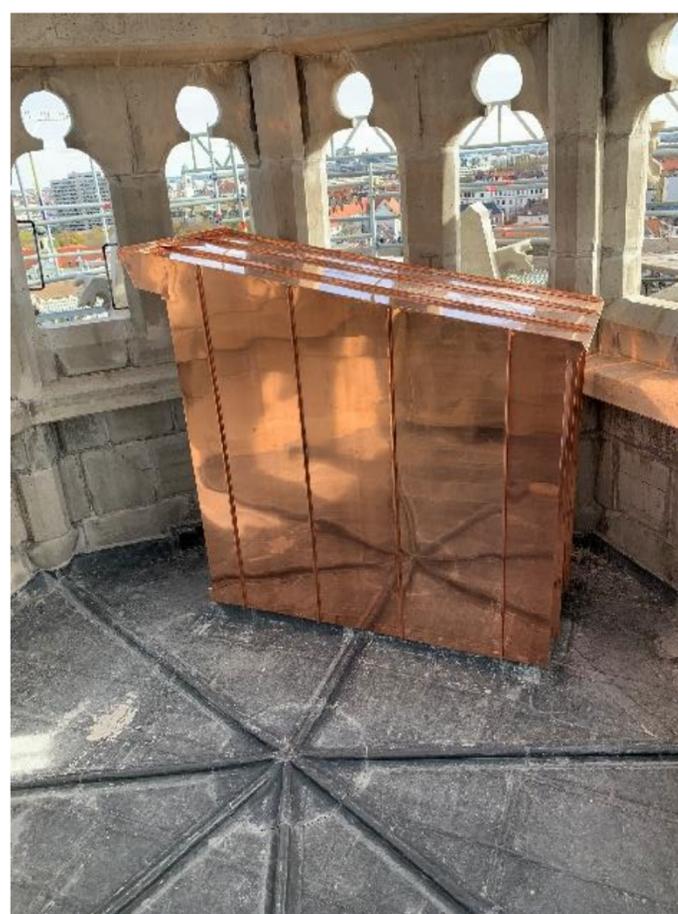
Turmausgang Turmhelm

Der obere Ausgang wurde neu gebaut, der Ausstieg geht jetzt nach Norden und ist mit einer Stahltüre versehen und mit Kupferblech verkleidet.

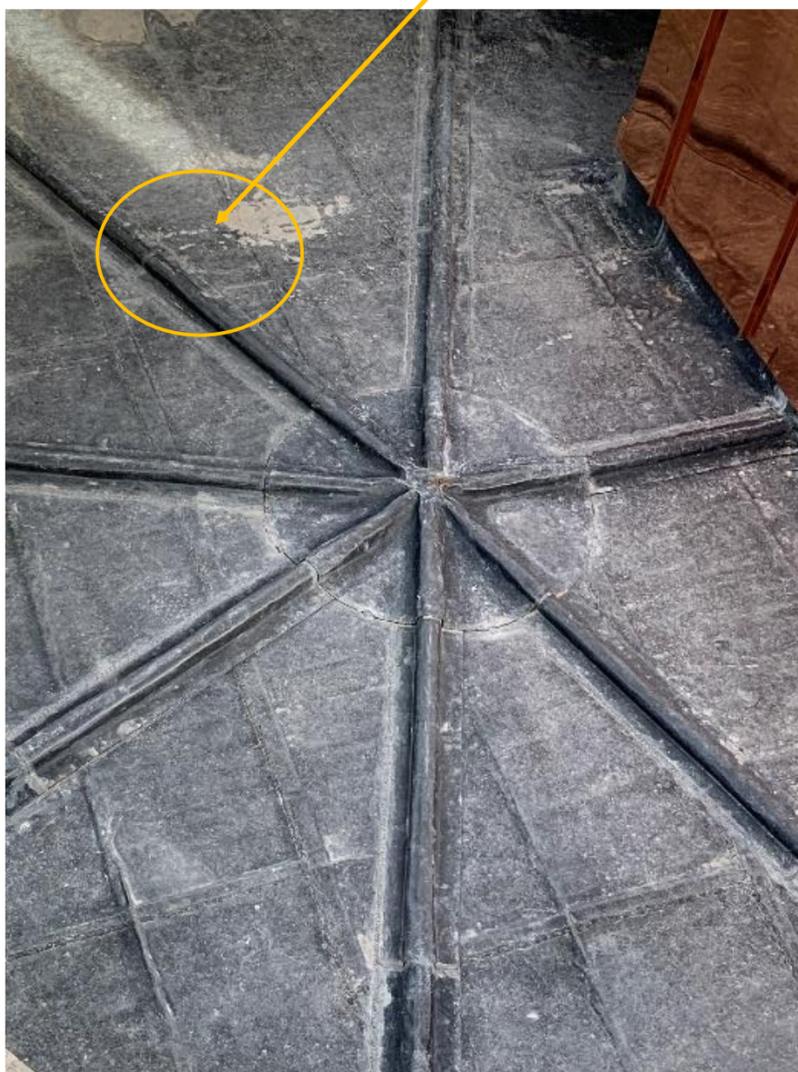
Risse

Die Bestandsbleche sind an verschiedenen Stellen geschädigt (Risse) und die Übergangsstellen mit Silicon verfugt. Die Reparatur der Bestandsbleche und die Montage von Überhangstreifen an Stelle der Silikonfugen (Außenseite) erfolgt im Frühjahr 2023.

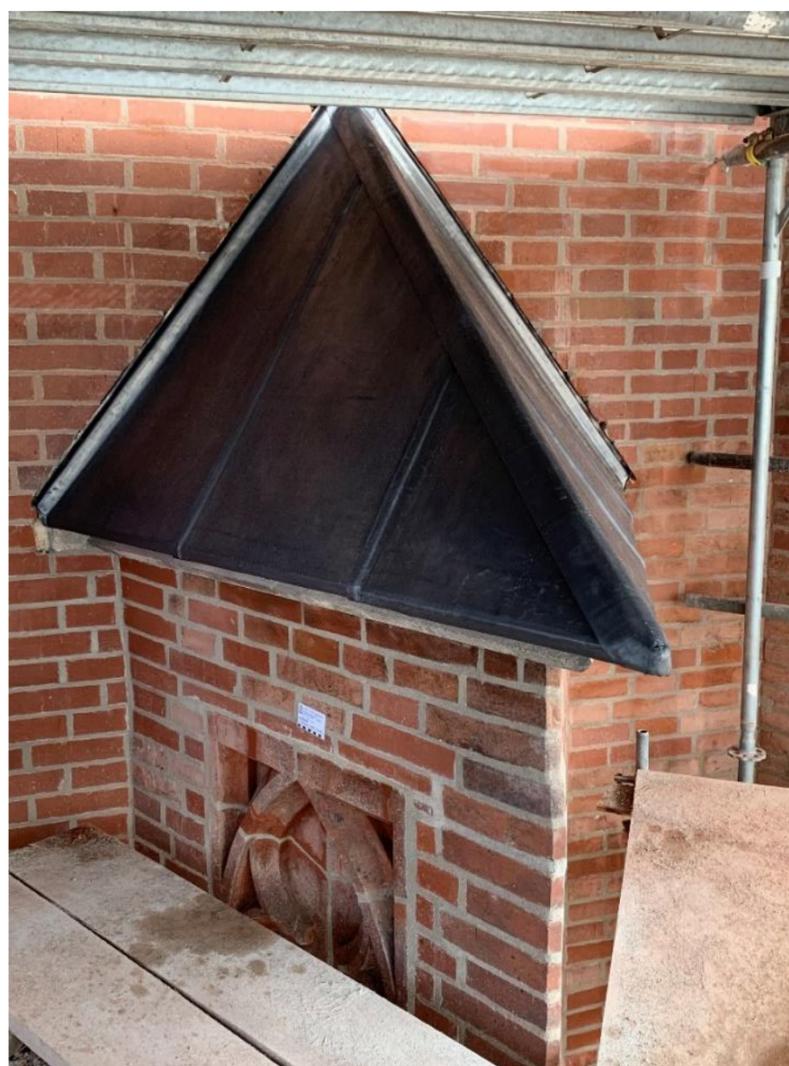
Spenglerarbeiten, Bleiabdeckungen:

Die Verblechung der steilen Abdeckungen der Pfeilervorlagen wurden durchgeführt. Alle ehemaligen, nur mit Beton verkleideten Abdeckungen, sind jetzt mit einem Blei Dach versehen.

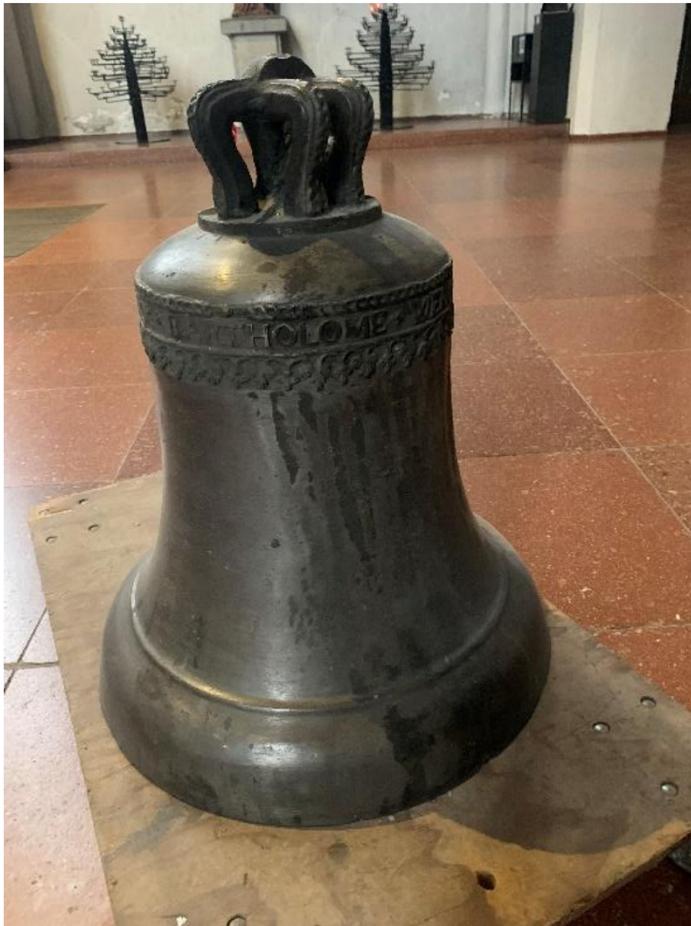
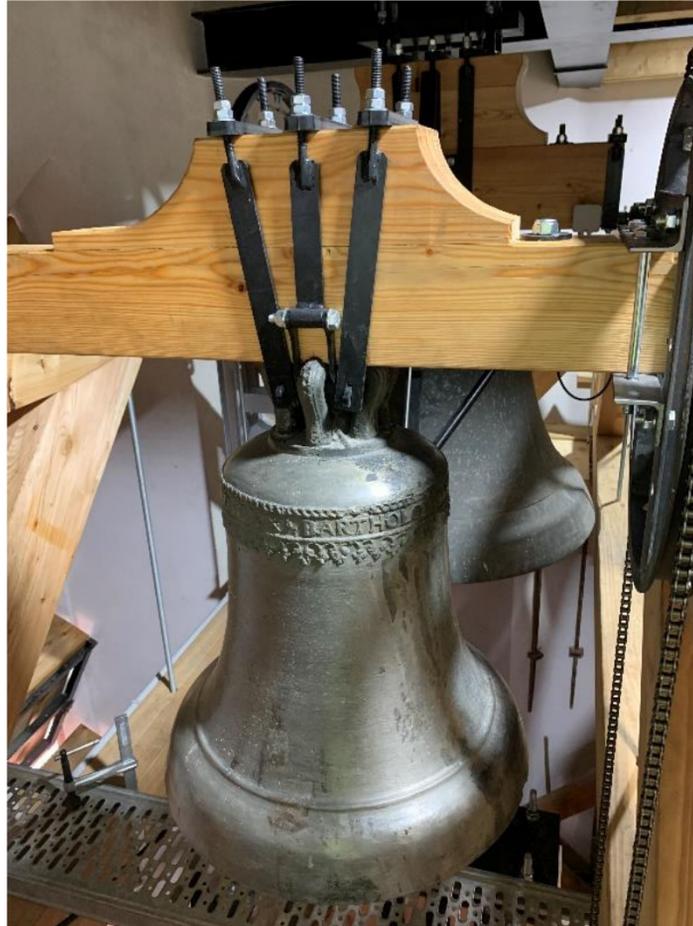
Glockenstube

Die Glockenspielhämmer für das Carillon sind montiert und an die Traktur angebunden. Die Glocke 6 (Paulanerglocke) ist montiert, angeschlossen und intoniert. Die Gesamte Anlage wurde nachgezogen und auf Festigkeit überprüft.

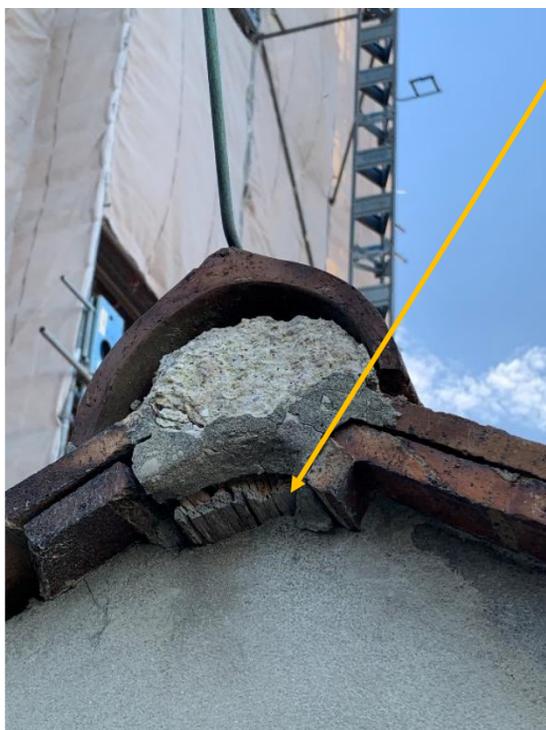
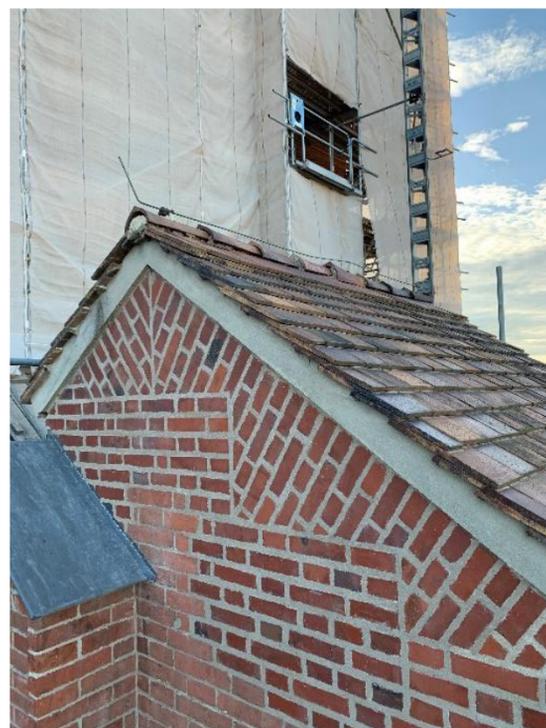
Nordturm:

Die Arbeiten am Nordturm haben begonnen, hier sind jedoch erhebliche Schäden am Mauerwerk und der Bedachung zu beseitigen. Verrottendes Holz

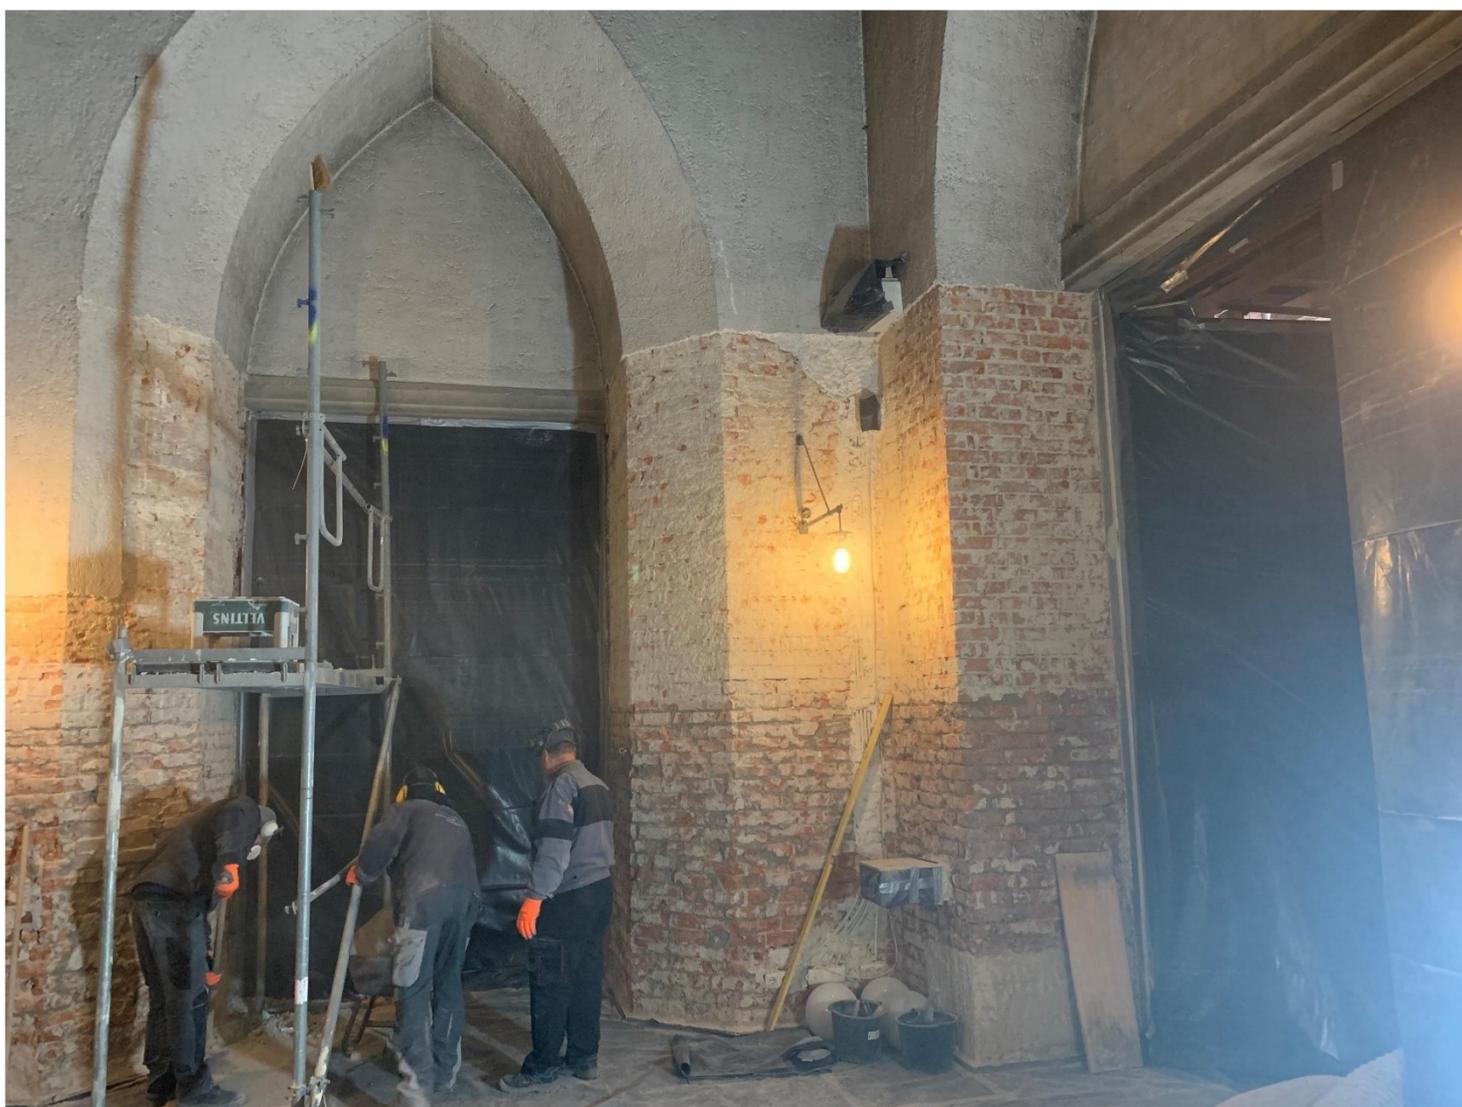
Hauptportal und seitliche Vorhallen:

Der Putz muss hier erneuert werden. Der alte Putz wurde im Hauptportal und dem nördlichen Eingangsportal abgeschlagen. Es wird geprüft, ob hier auf Entsalzungskompressen verzichtet werden kann. Wand- und Salzproben sind entnommen und werden untersucht.

Die Böden sind mit Holzplatten ausgelegt und das notwendige Arbeitsgerüst aufgebaut.

Die Putzarbeiten beginnen, sobald witterungsbedingt keine Arbeiten außen mehr durchgeführt werden können im Februar/März 2023. Ziel ist es die Arbeiten hier bis Ostern abzuschließen.
