WINDSHAUSEN FILIALKIRCHE HEILIG KREUZ
2006

GESAMTKONZEPT

MASSNAHMEN ZUR BAUSANIERUNG

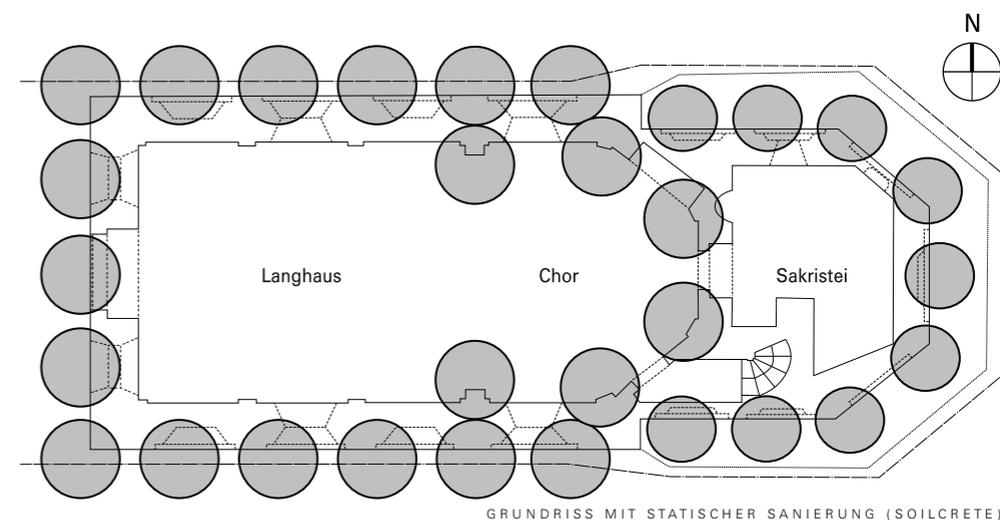
Ausgangspunkt der jüngsten Gesamtrestaurierung war, wie bereits bei der letzten Renovierung 1978-1982, die massive statische Gefährdung des Kirchenbaus. Ursächlich hierfür ist vor allem die schwierige geologische Beschaffenheit des Untergrunds. Während die Westhälfte des Gebäudes auf festem kieshaltigen Grund steht, verläuft unter der Osthälfte eine sogenannte „Feinsandlinse“, die durch häufige Hangwässer ausgespült wird, woraus starke Maueretzungen resultieren. Hiermit verbunden war darüber hinaus eine intensive Durchfeuchtung des Mauerwerks, die – durch den zementhaltigen Sockelputz noch befördert – sich äußerst negativ auf Raumklima und Ausstattung auswirkte.

- Unterfangung bzw. Nachgründung aller Fundamente mittels Hochdruckinjektionssäulen (Soilcrete-Verfahren) – Einbringung von 31 Betonpfählen von 3,80 Meter Tiefe

- Reduzierung des Oberflächenwassers durch Abtragung des an der Südseite der Kirche ansteigenden Berghangs auf einer Breite von 5 Metern um ca. 50 cm
- Verpressung bzw. Vernadelung von Rissen im Mauerwerk durch Edelstahlanker

- Dachstuhl-sanierung
 - Auswechslung verfallener Balken und zimmermannstechnische Erneuerung
 - Ertüchtigung der alten Holzverbindungen
- Komplette Begasung von Kircheninnen- und Dachraum

- Erneuerung der Haustechnik in Kirche, Sakristei und Klause
- Entfernung des zementhaltigen Sockelputzes und Erneuerung in Kalkputz
- Einbau neuer Kirchenfenster mit Sechseck-Verglasung, bei Sakristei und Klause mit Fenstergittern

- Einbau neuer Bankpodeste für das Laiengestühl
- Rekonstruktion des barocken Fassadenanstrichs mit Restaurierung der Wandgemälde an der Westfassade (Festigung, Reinigung, Retusche)

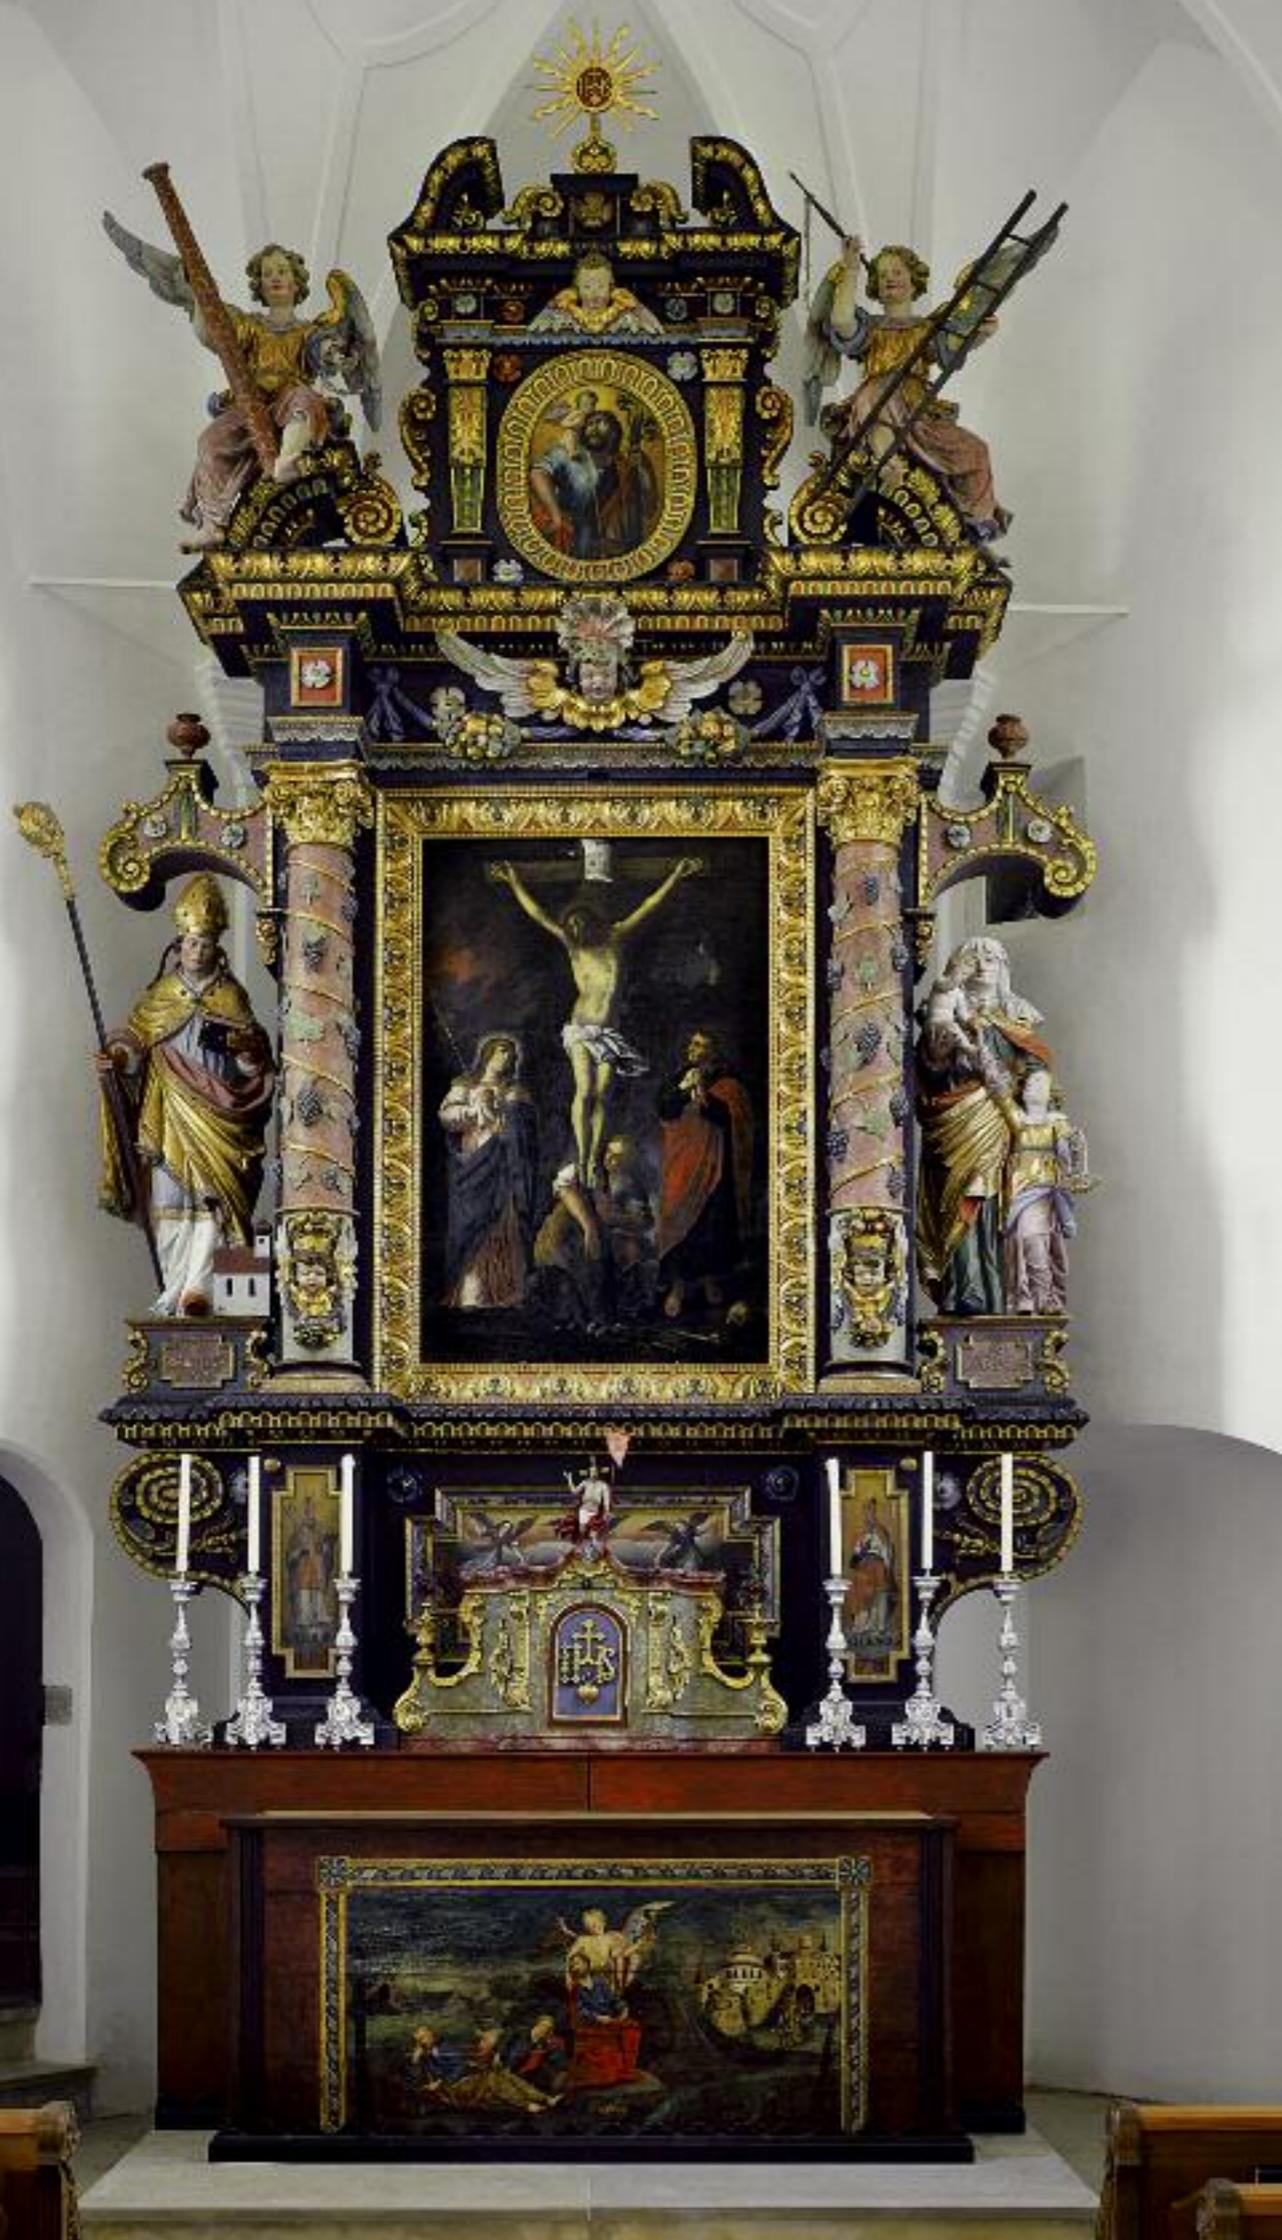
HOCHALTAR VORZUSTAND

- Oberflächenverschmutzung
- partiell starke Schädigung durch mittlerweile inaktiven Anobienbefall
- teilweise massive Fassungsablösungen (insbesondere am Antependium)
- dickschichtige, formverunklärende Überfassung von 1891-1893 in Gestalt einer hell-rosafarbenen Marmorierung

- Oberflächenreinigung
- Abnahme der Überfassung mit Abbeizfluid und angemischtem Lösemittelgel
- Festigung loser und aufstehender Fassungspartien
- Kittung von Fehlstellen und Retusche
- bildnerische Ergänzung fehlender Ornamentteile und Neufassung in Anlehnung an das Original
- Schlussüberzug mit Dammar
- Konservierung der Gemälde (Reinigung, Festigung, Retusche)
- Konservierung der bereits zu einem früheren Zeitpunkt freigelegten Erstfassung des Tabernakels
 - Neufassung der Tabernakeltür nach Befund
- Freilegung, Kittung und Retusche des übermarmorierten Predellenbildes (Arme Seelen im Fegefeuer)
