MATZBACH FILIALKIRCHE ST. MARTIN
GESAMTINSTANDSETZUNG
2013 – 2016

GESAMTKONZEPT

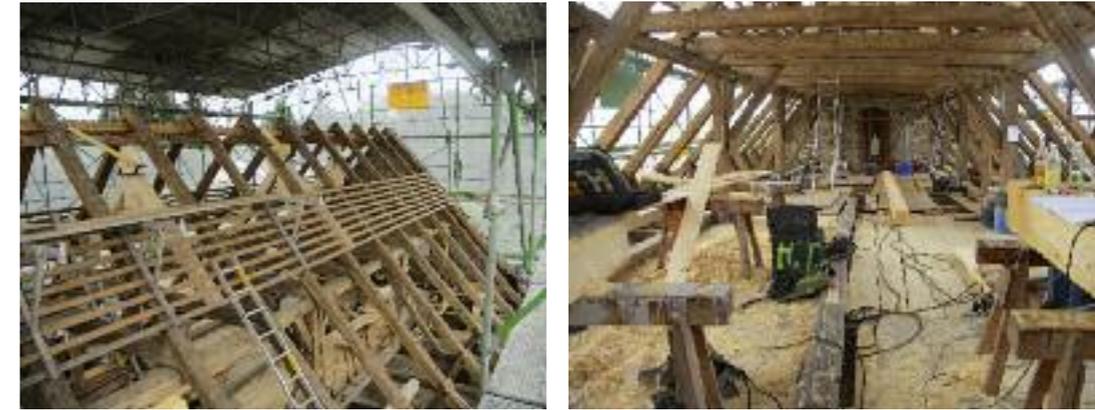
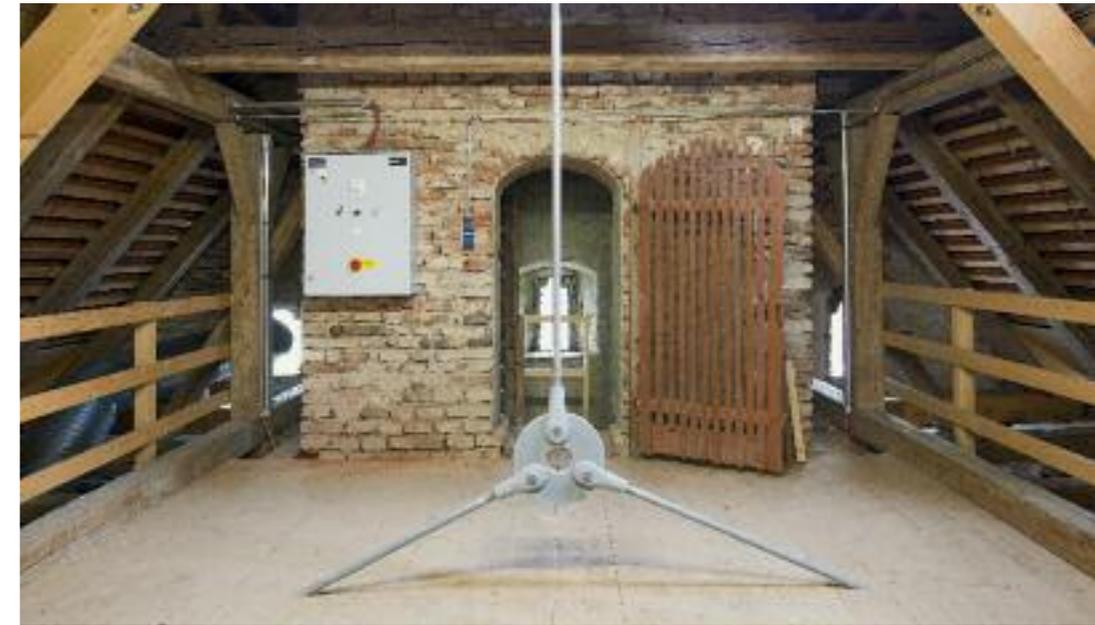
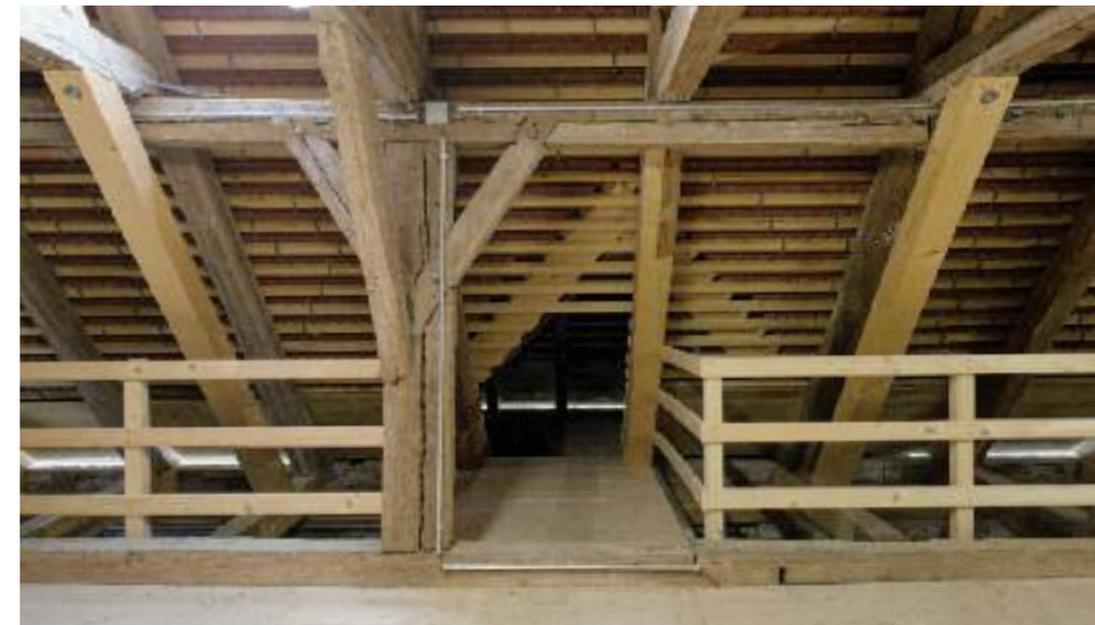
DACHWERK

Ausgangspunkt für die Gesamtrenovierung waren massive Schäden durch Fäulnis und aktivem Holzschädlingbefall im Dachstuhlbereich von Kirchenschiff und Turm sowie statisch-konstruktive Risse und Schäden durch Feuchte und bauschädliche Salze im Mauerwerk und in den Putzoberflächen:

- Ausbau der Zugstangen von 1856 und Einbau einer neuen Zugstangenkonstruktion oberhalb der Gewölbeschale.
- Behebung der statisch-konstruktiven Mängel im Bereich der Dachfußpunkte.
- Wiederherstellung der ursprünglichen Verbindungen zwischen Sparren und Zerrbalken durch profilgerechten Austausch der geschädigten Querschnittsteile und zimmermannsmäßigen Verbindungen.
- Austausch der geschädigten, vorhandenen Mauerschwelle und Erneuerung der fehlenden inneren Mauerschwelle.
- Ersetzen der Balkenköpfe im Auflagerbereich der Empore im Kircheninnenraum durch Stahlaulager.
- Sanierung der feuchtegeschädigten Turmdachstuhlkonstruktion, Verstärkung der Sogsicherung am Dachwerk des Turmes und Neueindeckung mit Lärchenschindeln.
- Durchführung einer Holzschädlingsbekämpfungsmaßnahme.

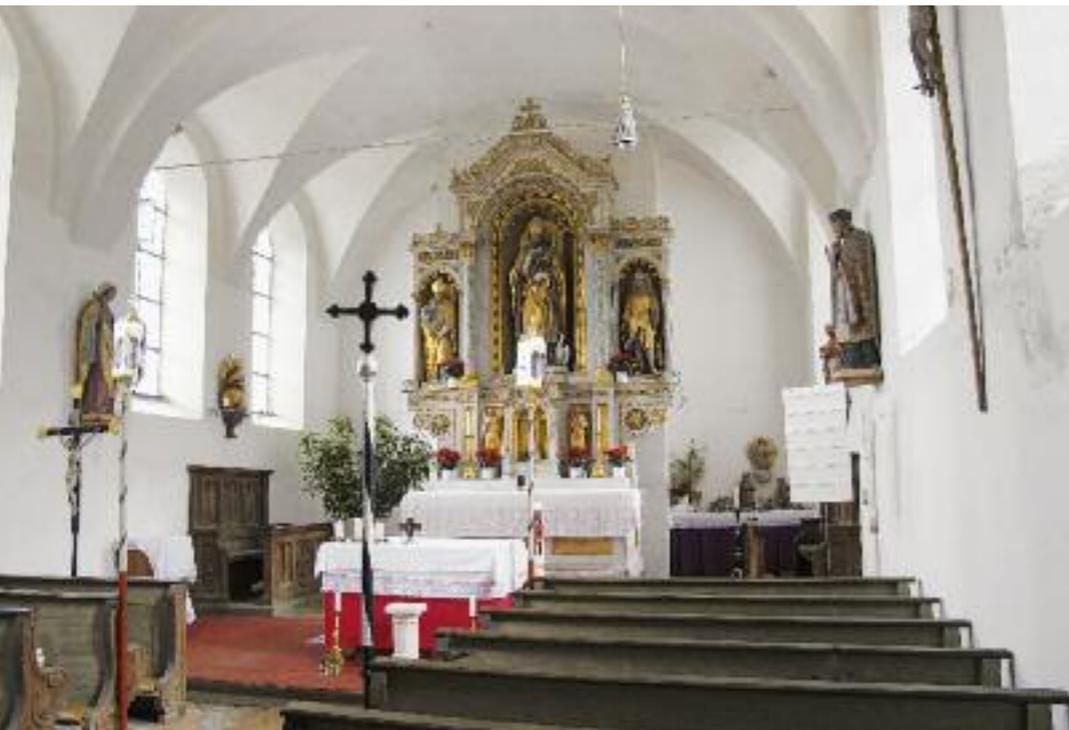
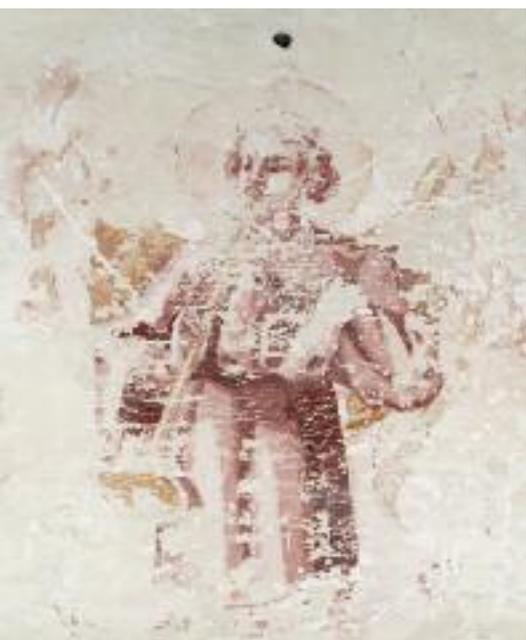
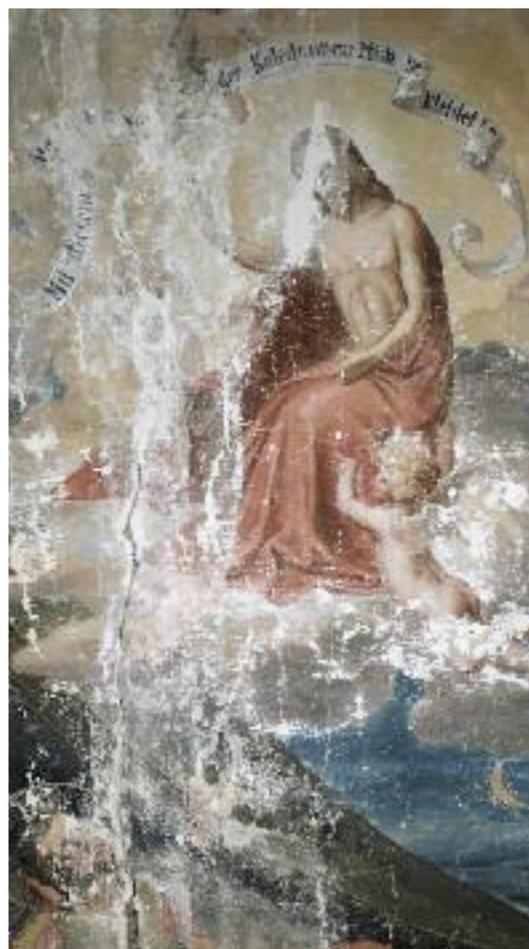
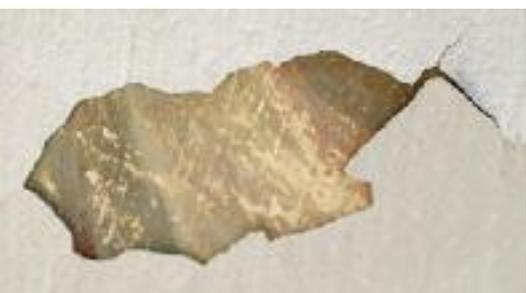
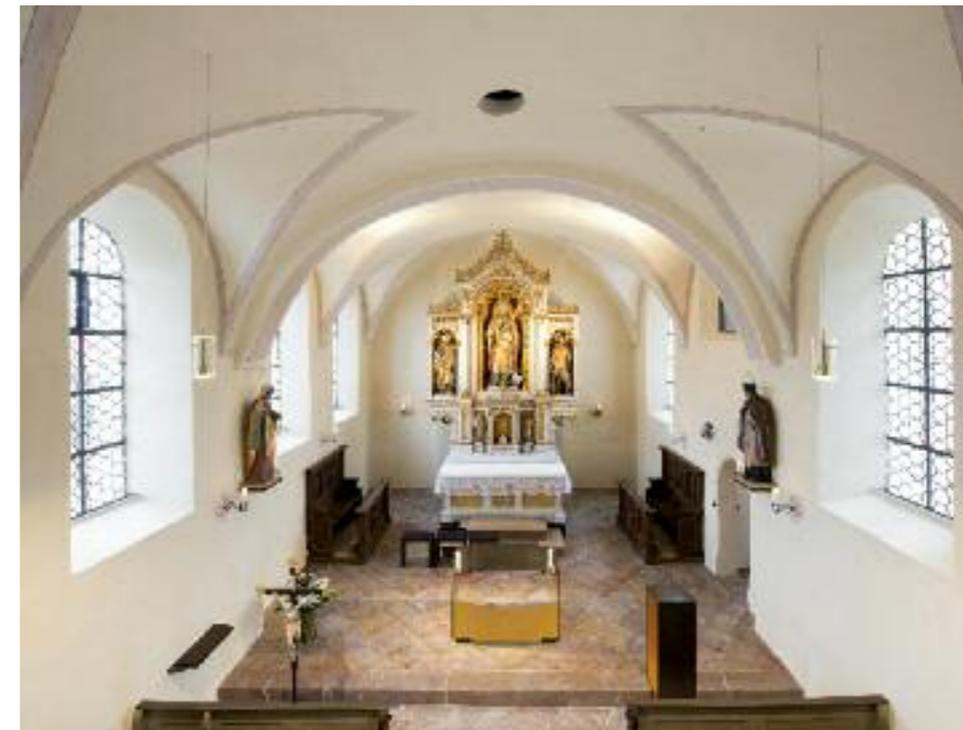
VORZUSTAND

- Das gemauerte Gewölbe mit Stichkappen zeigte Risses Schäden und Ablösung von Putz- und Malschichten aufgrund einer nicht ausreichenden Kompensation des Horizontalschubs und dynamischen Einwirkungen aus dem Geläut.
- Die Emporenkonstruktion war aufgrund verfallener Auflagerpunkte bereits notgesichert worden.
- Die Fassungsschichten der Raumschale blätterten großflächig ab und mussten aus technischen Gründen für eine Neufassung bis zu einem tragfähigen Untergrund abgenommen werden.
- Die Hölzer der beweglichen Ausstattung wiesen eine hohe Feuchtigkeit und mechanische Beschädigungen auf.
- Die Fassungen, insbesondere am Hochaltar zeigten zum Teil erhebliche Schäden, u. a. Lockerungen mit großen Fassungsverlusten.

- Freilegen der Rissbereiche in der Fassade und Verfüllung mittels Injektionen.
- Partieller Austausch geschädigter oder hohl liegender Putzflächen, insbesondere im Sockelbereich.
- Einbau einer Lehmschlag-Vertikalabdichtung.
- Neuanstrich der Fassade.

- Reduzierung der Erschütterungen durch Änderung der Läutwinkel.
- Austausch der Klöppel und Erneuerung der Elektrik und der Motoren.

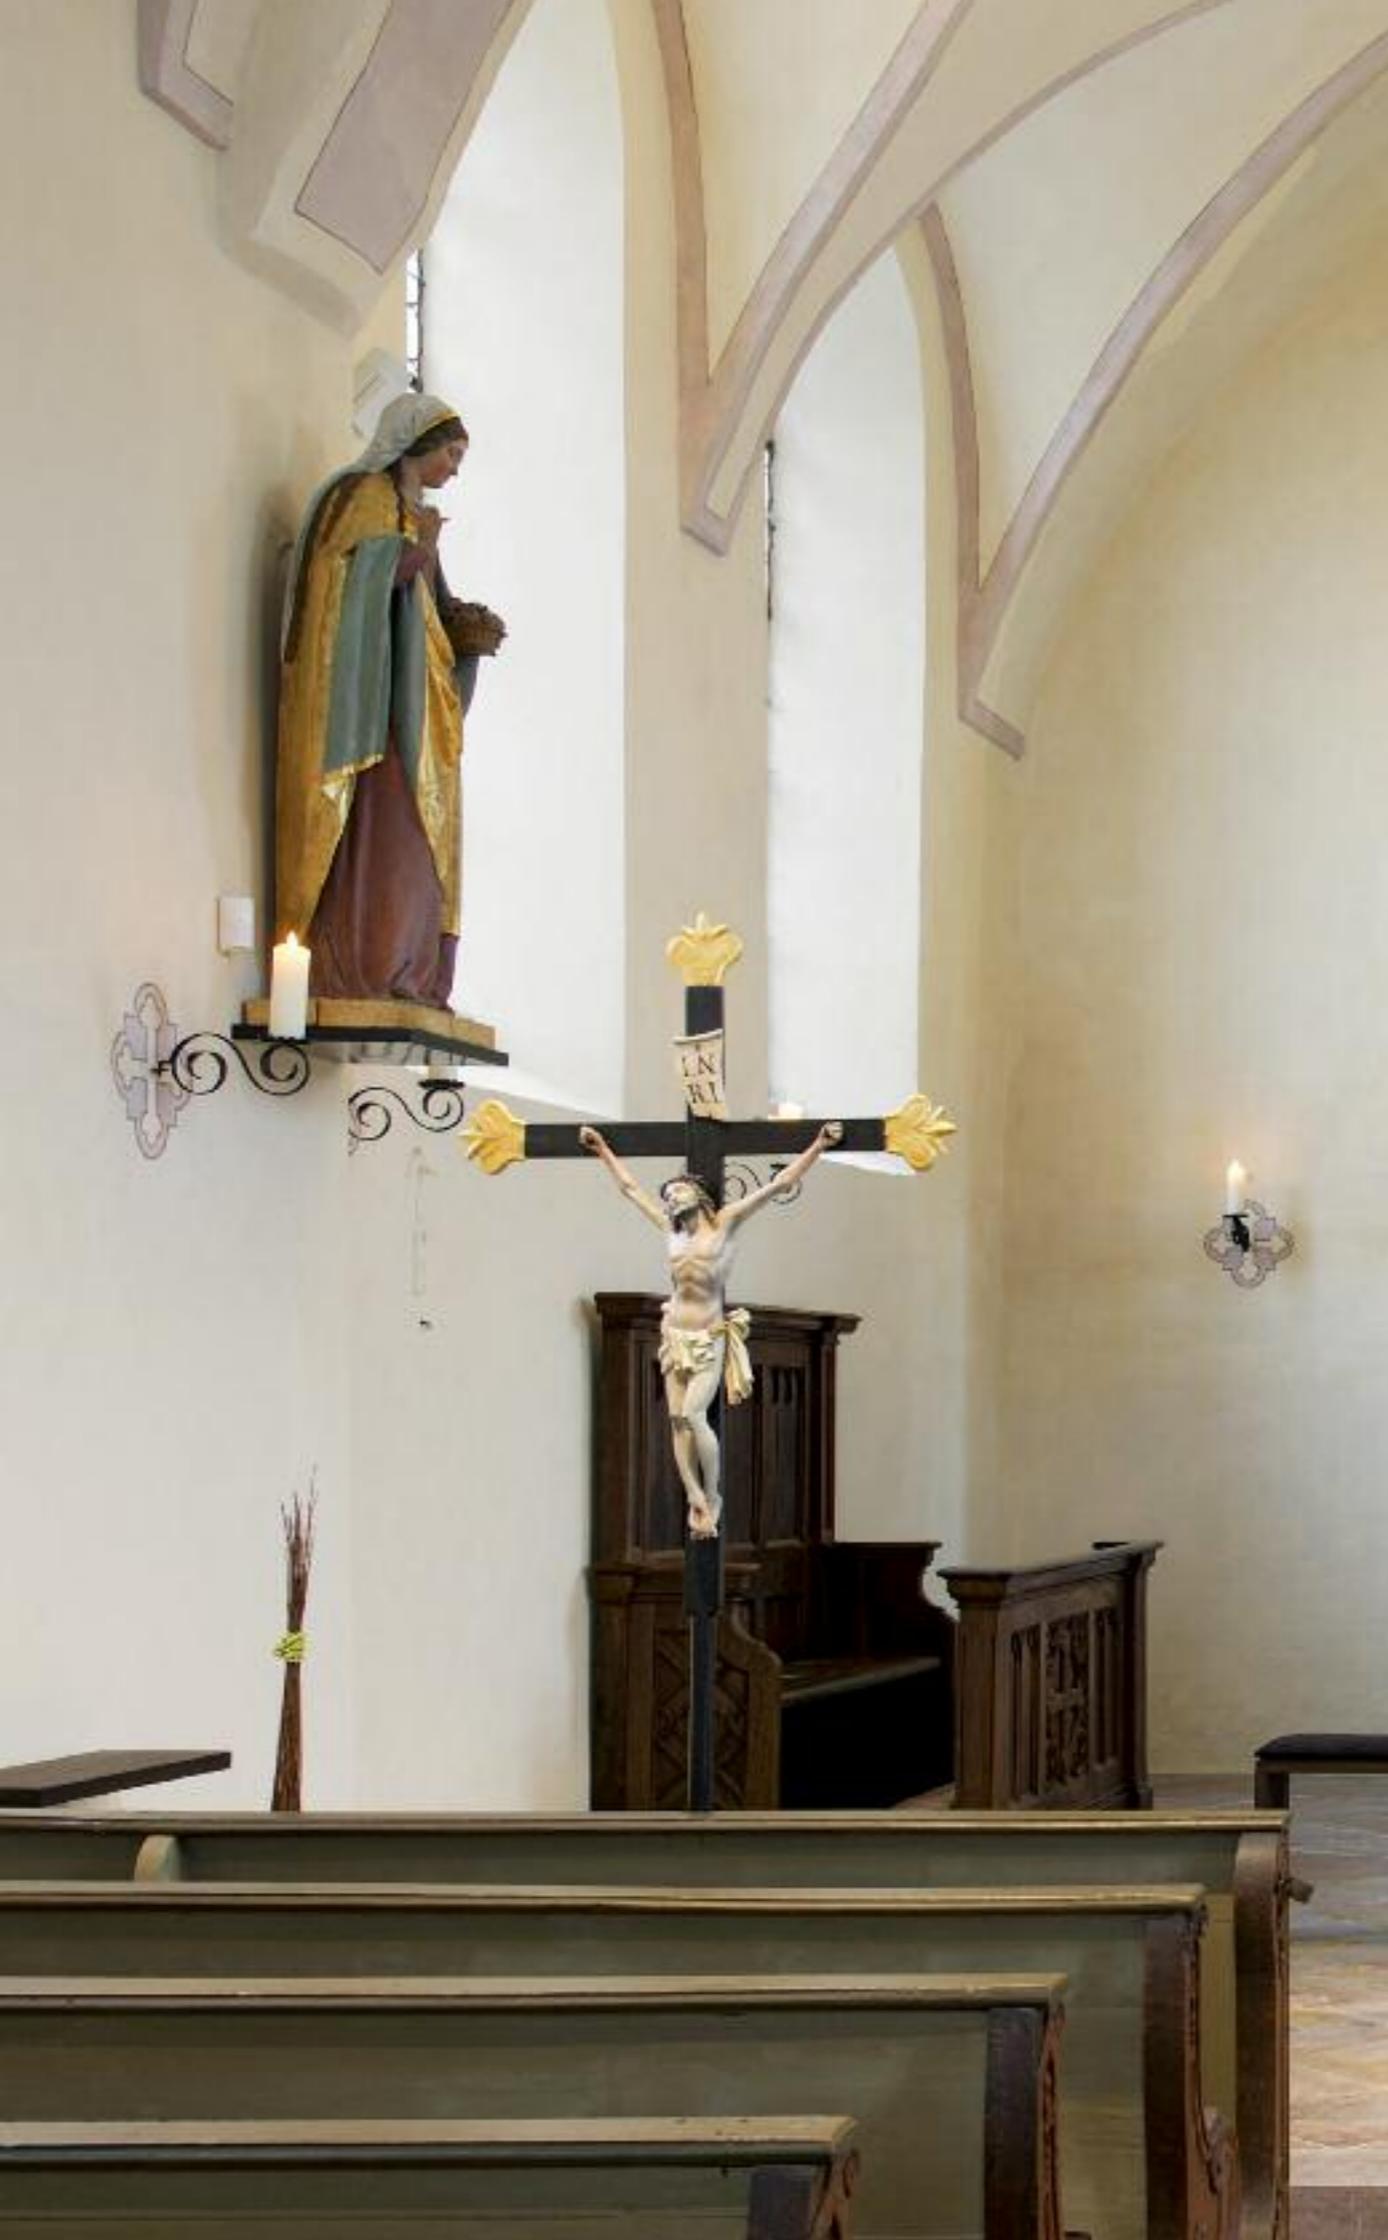
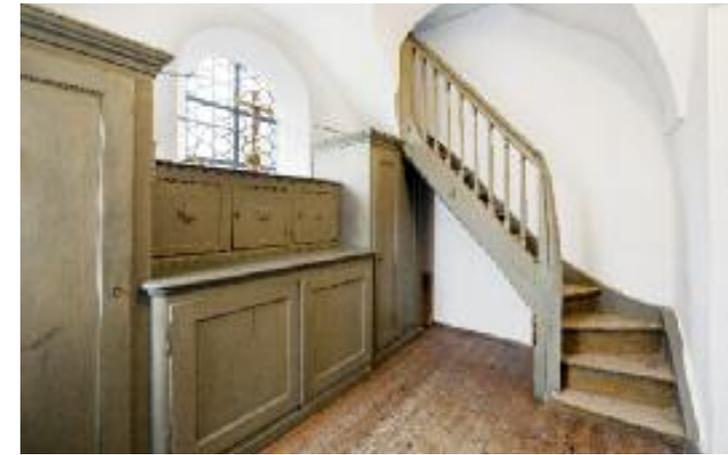
RAUMSCHALE

Die 1886 eingesetzten Schlaudern sind gegen eine neue, oberhalb der Gewölbeschale liegende Spannkonstruktion ausgetauscht worden. Außerdem sind gebohrte und verpresste Längsspannglieder in den Außenwänden eingebaut worden. Der Vorzustand der Raumschale zeigte sich mit starken Oberflächenverschmutzungen, feinen Haarrissen und Putzfehlstellen. Diverse Hohllagen hatten sich gebildet, die die Malschichten ablösten, sogar den Malschichtträger (Putz). Das Fassungs paket beinhaltet eine Leimfarbenfassung als Trennschicht. Zudem wies die Malschicht Salzbelastungen auf.

Das neue Konzept umfasste die Konservierung des bestehenden Fassungs paktes. Die Neufassung erfolgte in Kalksurtechnik, dabei sollte die vom Restaurator Klarner angelegte, polychrome Musterachse, welche auf der Grundlage der Befundsicherung eingelegt wurde, umgesetzt werden. Nach Rückbau der Heraklithplatten-Verkleidung am Westgiebel unterhalb der Empore wurde dieser neu verputzt. Die Restaurierung erfolgte durch eine trockene und feuchte Oberflächenreinigung, Abnahme der nicht tragfähigen Fassungsschichten und Trennschicht (Leimfarbe), Kittung von Fehlstellen und Rissen mit Kalkmörtel, Sicherung von Malschicht und Malschichtträger im Injektionsverfahren, Hinterspritzung der Hohllagen im Injektionsverfahren, Entsalzung belasteter Partien mit Salzreduzierungskompressen und Neufassung in reiner Kalktechnik. Eine monochrome Weißfassung mit Architekturgliederung in Stichkappen und Chorbogen vollendet die Raumschale.

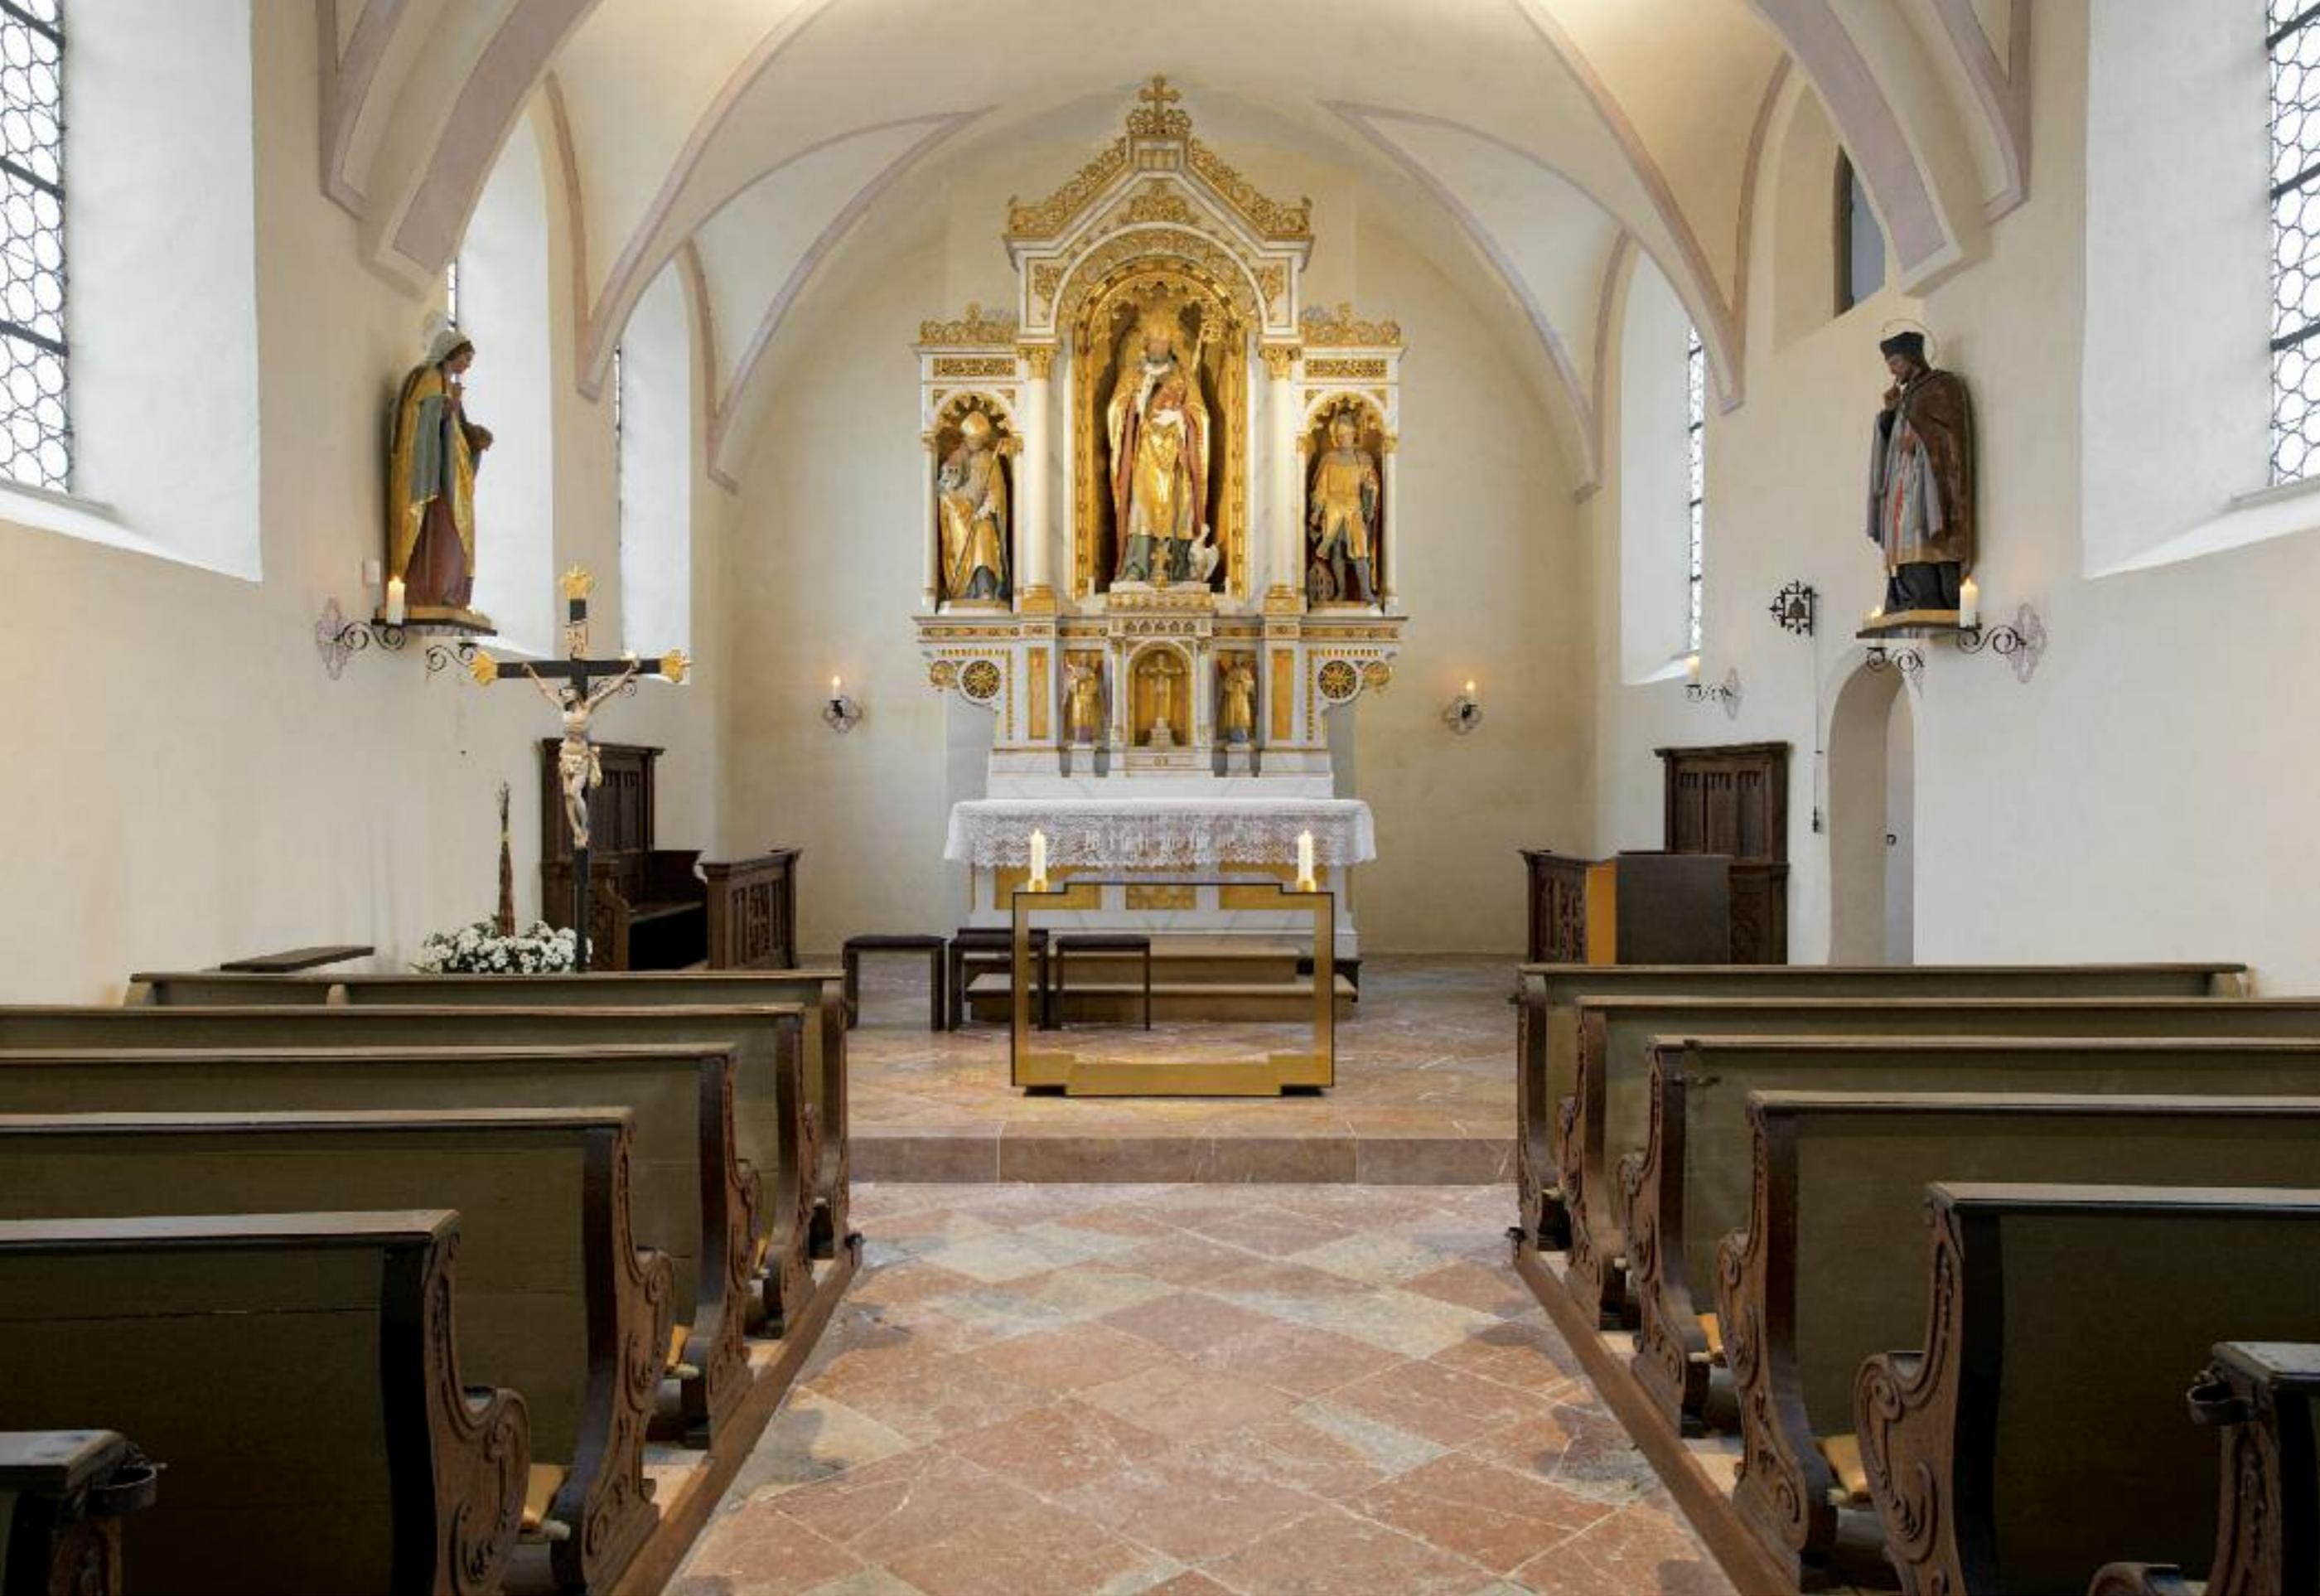
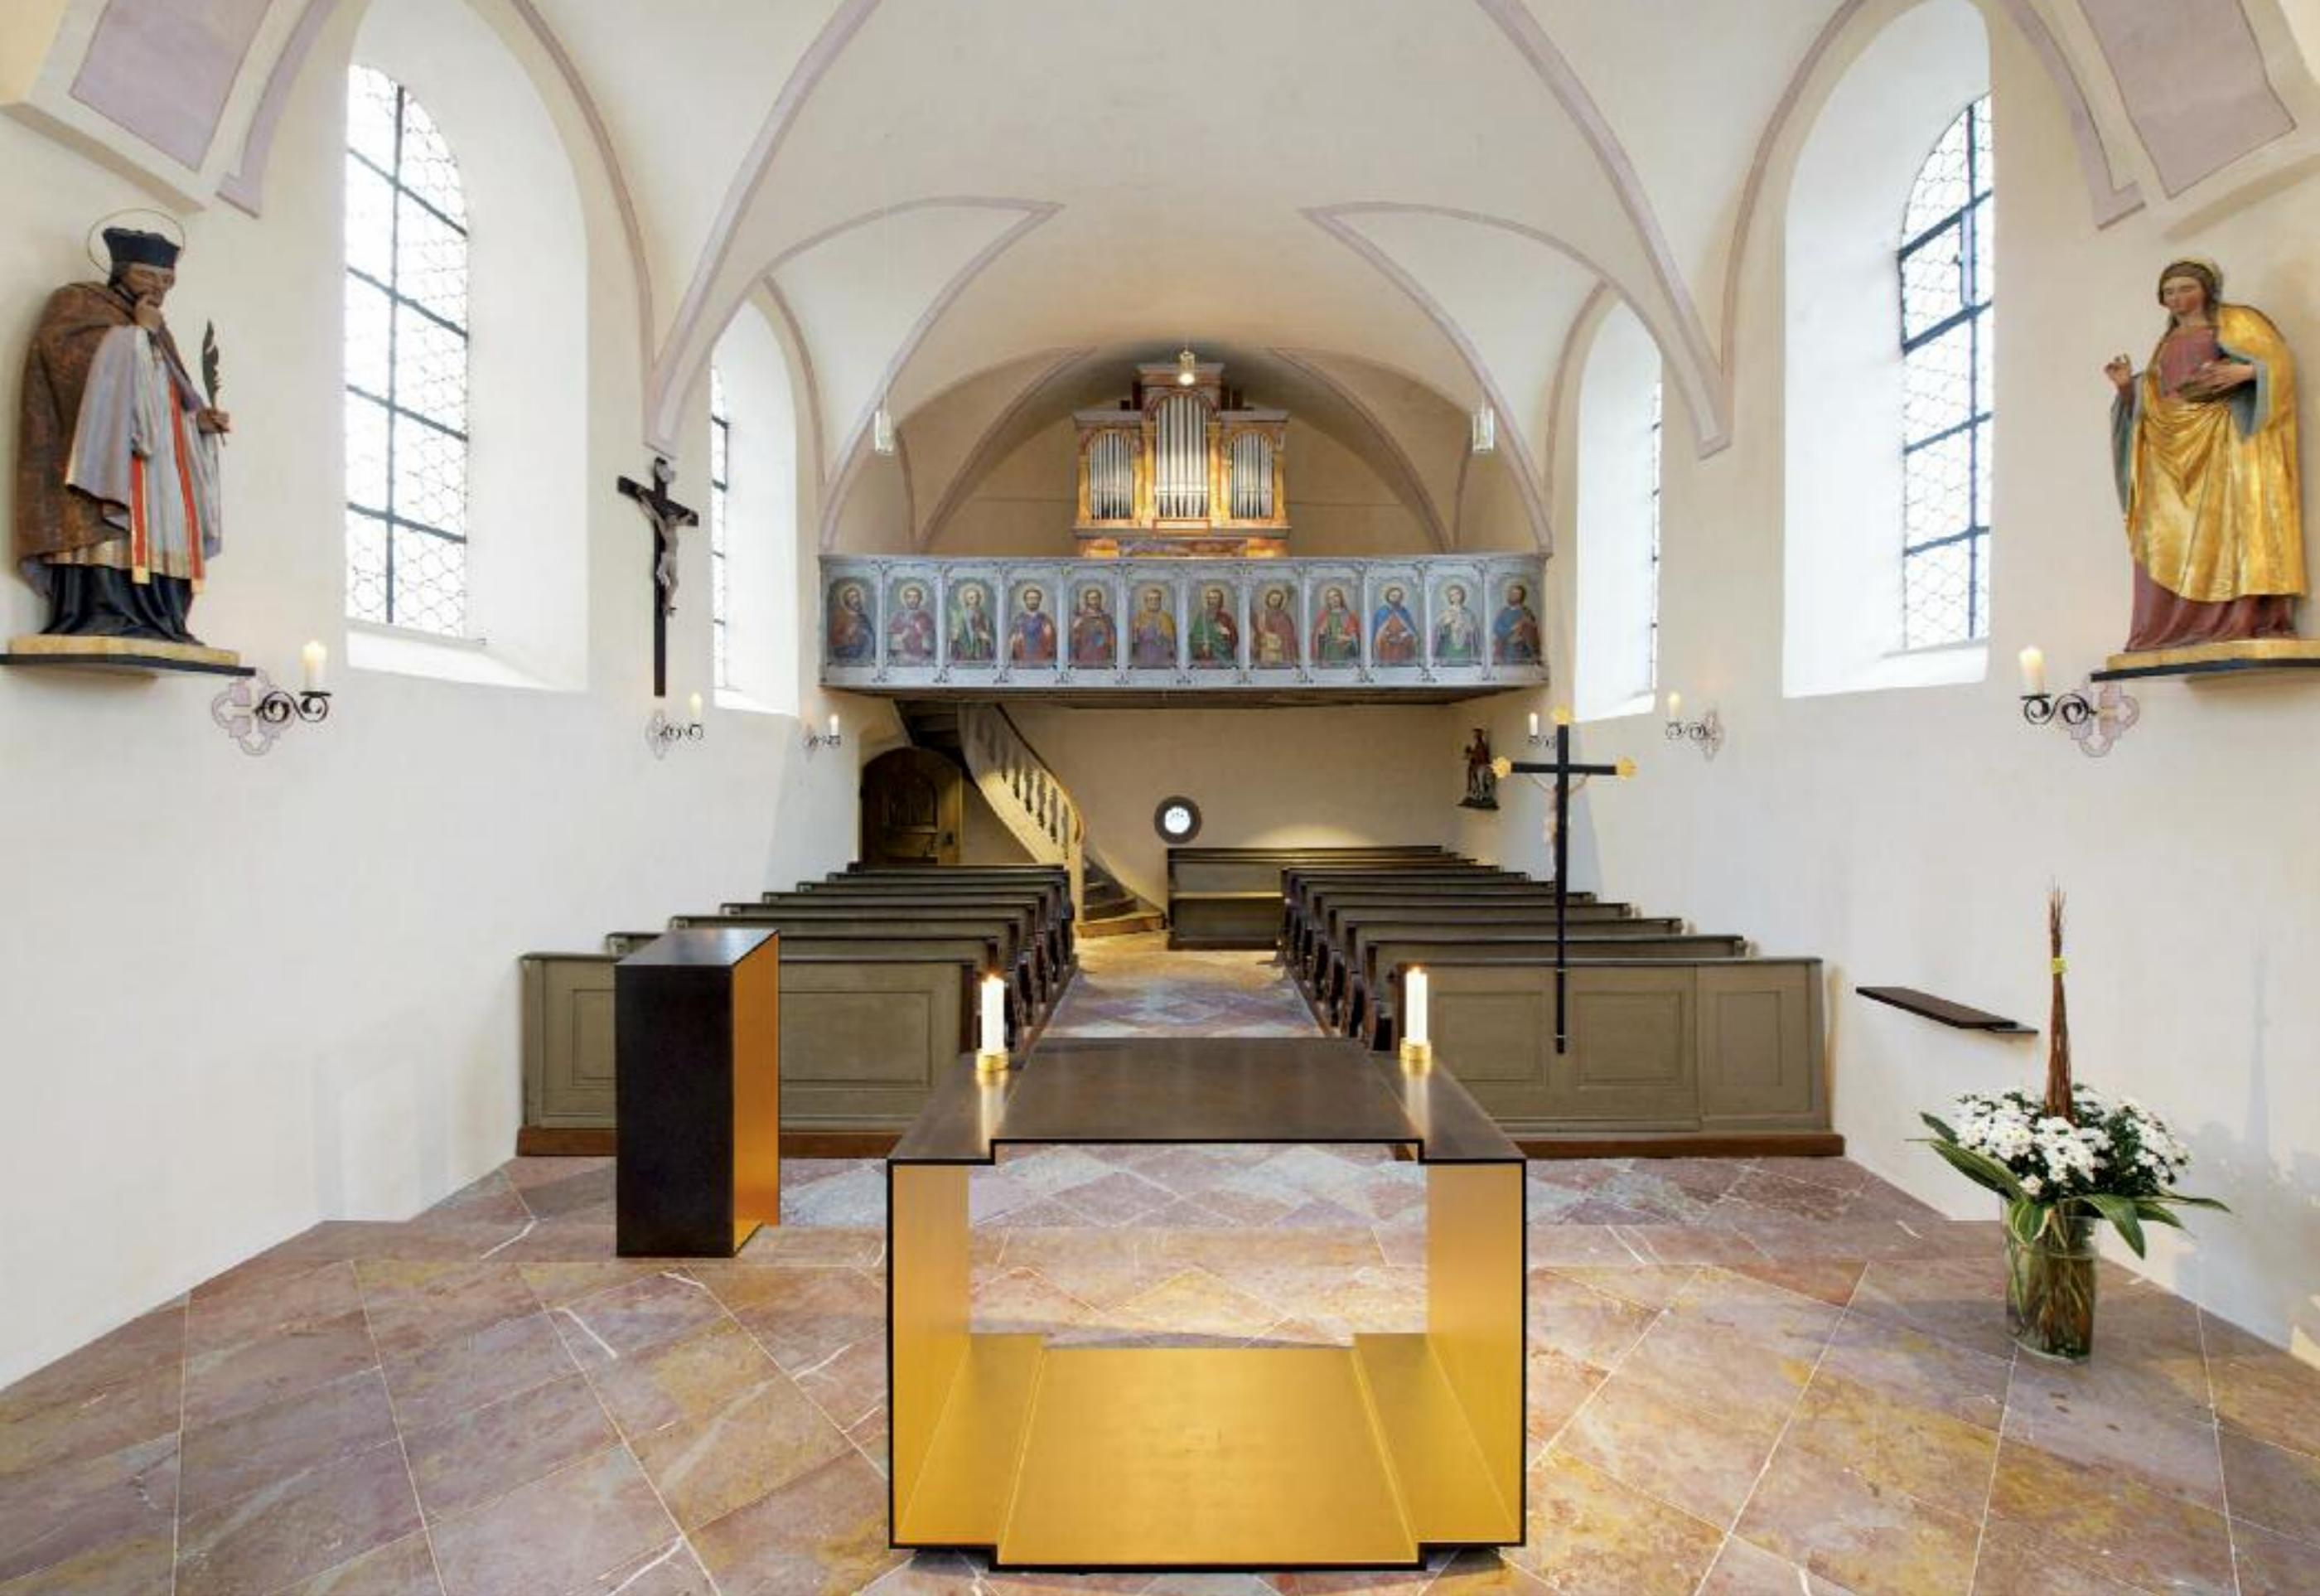
AUSSTATTUNG

Es zeigte sich folgendes Schadensbild:

- Schädigung der Ausstattung und extrem schlechter Zustand der Fassungen und Vergoldungen von Altar und Skulpturen aufgrund zu hoher Luftfeuchtigkeit in der Vergangenheit.
- Verlust von vergoldeten Zierelementen, Blättern und Rosetten am Altaraufsatz.
- Extrem starke Verschmutzung der Architekturoberflächen, der Inkarnate und der Vergoldungen.
- Zahlreiche Lockerungen und Fehlstellen innerhalb der Fassungen.
- Bis zu 50 % Verlust innerhalb der vergoldeten Zierelemente sowie spröde und dünne Vergoldung.
- Nahezu vollständige Verschwärzung der Versilberungen an den Skulpturen und dem Tabernakel.
- Grauschleier auf den Farbfassungen.

Restaurierungsziel war schwerpunktmäßig eine Konservierung und Pflege zur Erhaltung des Ist-Zustands. Die Fassungen und Vergoldungen wurden gefestigt und gereinigt. Der Grauschleier konnte entfernt werden. Ausbrüche wurden gekittet und retuschiert. Besonderes Augenmerk galt der Retusche der gekitteten Ausbrüche innerhalb der Vergoldungen. Es wurde mit den Farben Kadmiumgelb, -orange, -rot, Ultramarinblau, Chromoxidgrün und Schwarz in Strichtechnik retuschiert, wobei die einzelnen Farben im Bereich der Goldretusche nicht vermischt, sondern gezielt in feinen Strichen nebeneinander gesetzt wurden. In der Entfernung schließen sich die Striche in ihrer Farbigkeit zu einem Goldton. Partiiell wurden Perlglanzpigmente in einem passenden Goldton in feinen Strichen aufgesetzt. Auffällige Lücken und Fehlstellen in den reichen Schnitzereien des Altares und der Altararchitektur wurden geschlossen, kleinere Fehlstellen wurden belassen. Der Hochaltar erhielt ein neues zweistufiges Antrittspodest aus Eichen- und Fichtenholz. Am Orgelprospekt und an der Emporenbrüstung erfolgte eine Reinigung und Retusche von Fehlstellen. Ebenso ist eine Reinigung, kleinteilige Reparaturarbeiten am vorhandenen Gestühl, Türen, Sakristeimöbeln, Naturstein- und Holzböden durchgeführt worden.
