MARKT SCHWABEN

PFARRKIRCHE ST. MARGARET
GESAMTINSTANDSETZUNG
2009-2017

GESAMTKONZEPT

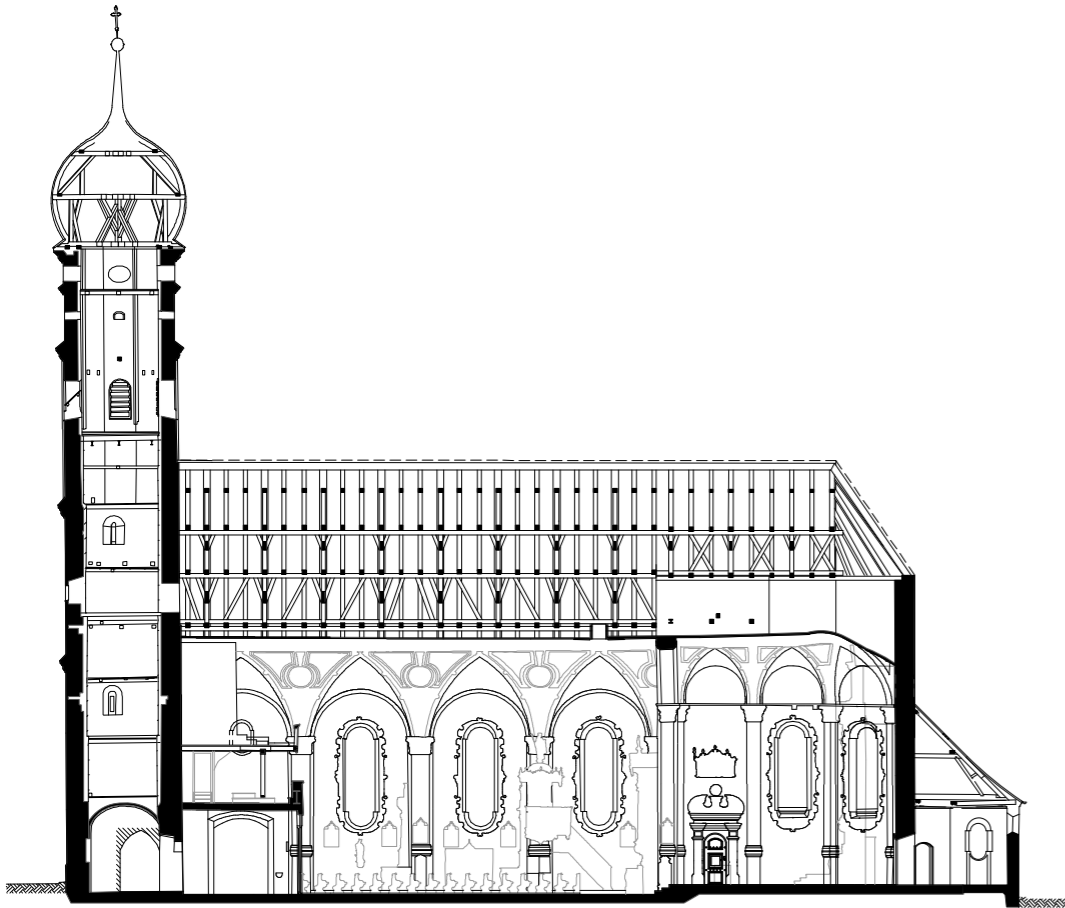
DACHSTUHL INSTANDSETZUNG

- Behebung der umfangreichen statisch-konstruktiven Schäden am historischen Dachstuhl (Kehlbalkendach) und kraftschlüssige Wiederherstellung des konstruktiven Systems durch profilgerechten Austausch der geschädigten Querschnittsteile und zimmermannsmäßige Verbindungen

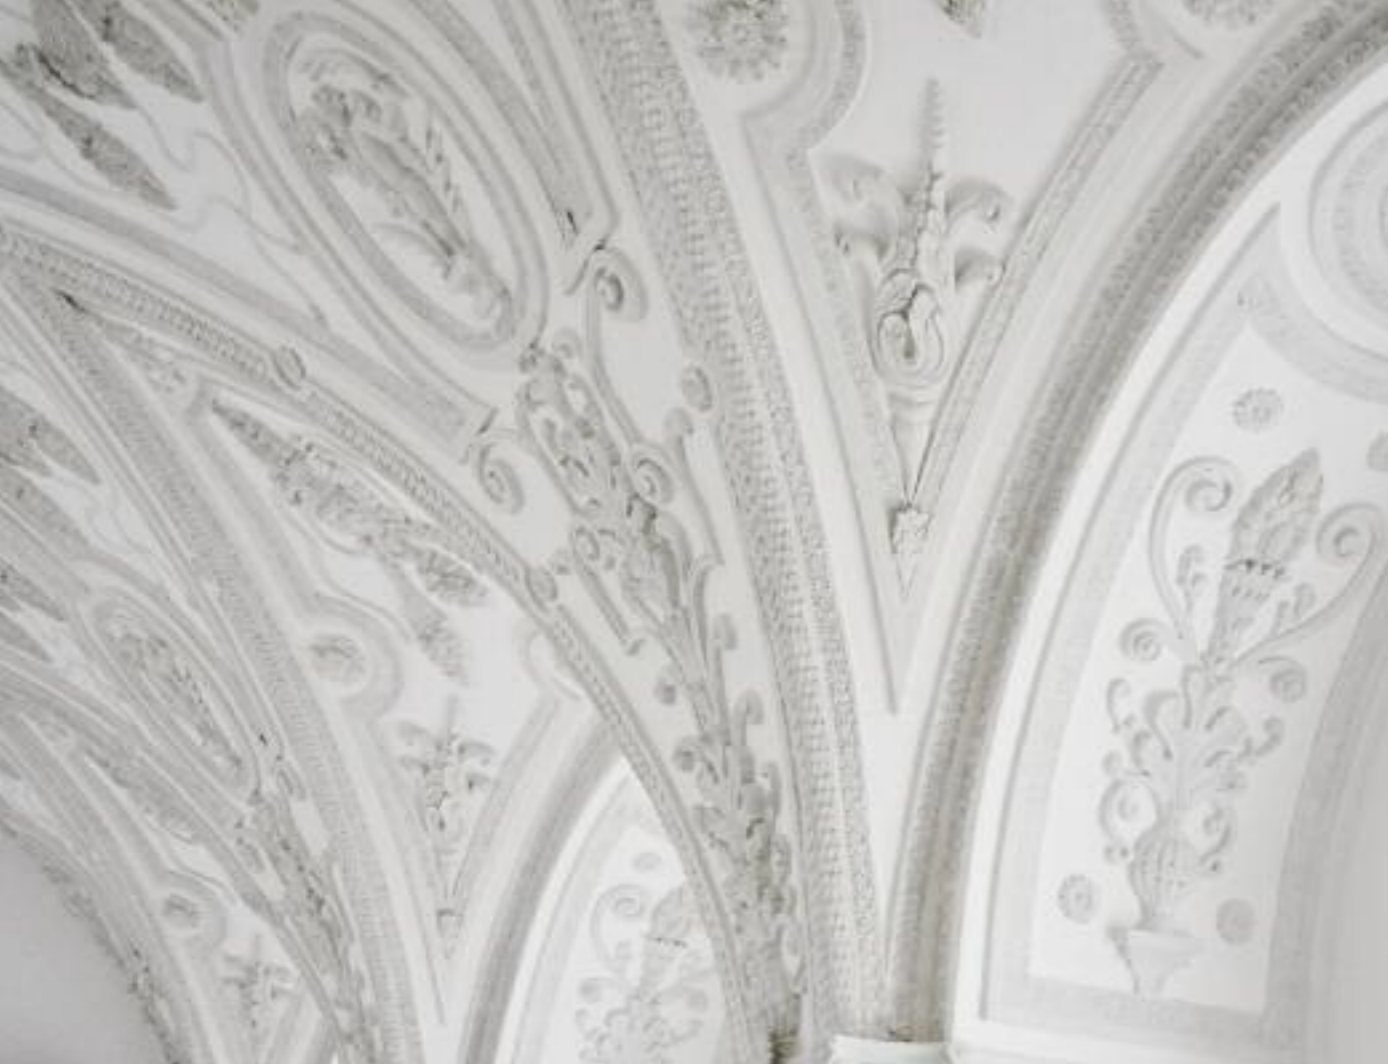
LANGHAUS GEWÖLBE ENDZUSTAND

- starke Oberflächenverschmutzung
- umfangreiches Rissebild
- Abplatzungen an Gewölbe- und Wandflächen
- Feuchtschäden und Salzausblühungen
- Fassung von 1977 (analog mit Erneuerung des Tonnengewölbes im Langhaus)

- Oberflächenreinigung (trocken und feucht)
- mechanische Abnahme loser Putz- und Farbschichten
- Entsalzung von geschädigten historischen Putzpartien
- Erneuerung des Sockelputzes
- Kittung und Schließung von Putzrissen sowie Hinterfüllung von Hohlstellen
- Stuckergänzungen an fehlenden plastischen Stuckelementen und -profilierungen
- Neufassung in mehrschichtiger Kalklasurtechnik nach historischem Vorbild

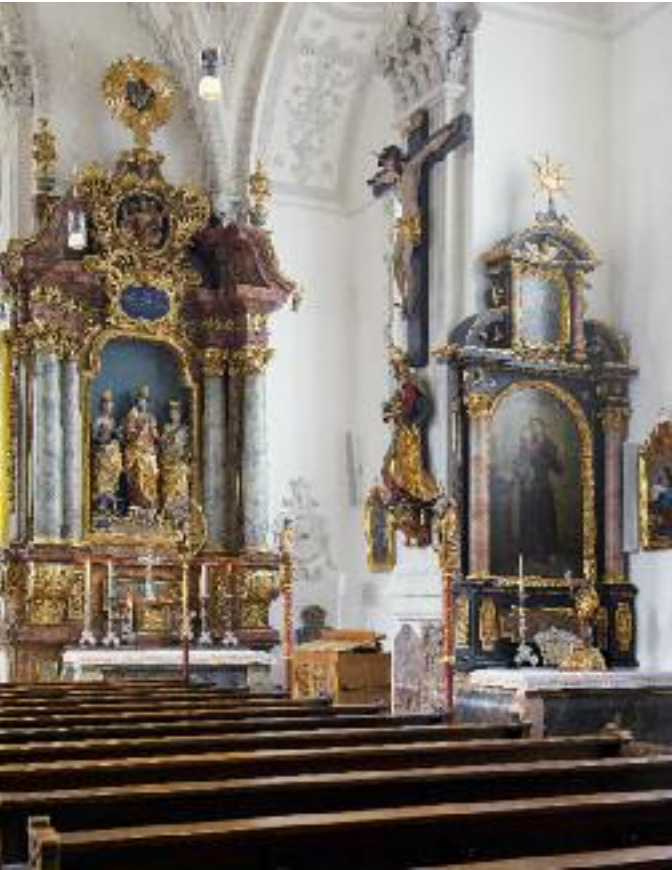
JUNGFRAUENALTAR UND KANZELKREUZ, ENZUSTAND

- starke Oberflächenverschmutzung
- Fehlstellen an Ornamenten und Fassung
- geöffnete Fugen und Risse in der Holzsubstanz
- aufstehende Malschichten, lose Altkittungen und verbräunte Retuschen
- freigelegte und teilweise übergangene Erstfassung von 1680 (1950/1956 freigelegt)
- wachshaltiger Überzug

- Oberflächenreinigung
- Holzfestigung, Ausspannungen und bildhauerische Ergänzungen
- Festigung der Fassung
- Reduzierung und partielle Abnahme verbräunter Retuschen und Firnissschichten
- Kittung von Fehlstellen und Retusche
- Regenerierung des bestehenden Wachsüberzugs mittels Auffrottieren
- Konservierung des Gemäldes
