MÜNCHEN

PFARR- UND WALLFAHRTSKIRCHE
ST. MARIA RAMERSDORF
INNENRESTAURIERUNG
2012 – 2018

MASSNAHMEN ZUR BAULICHEN INSTANDSETZUNG

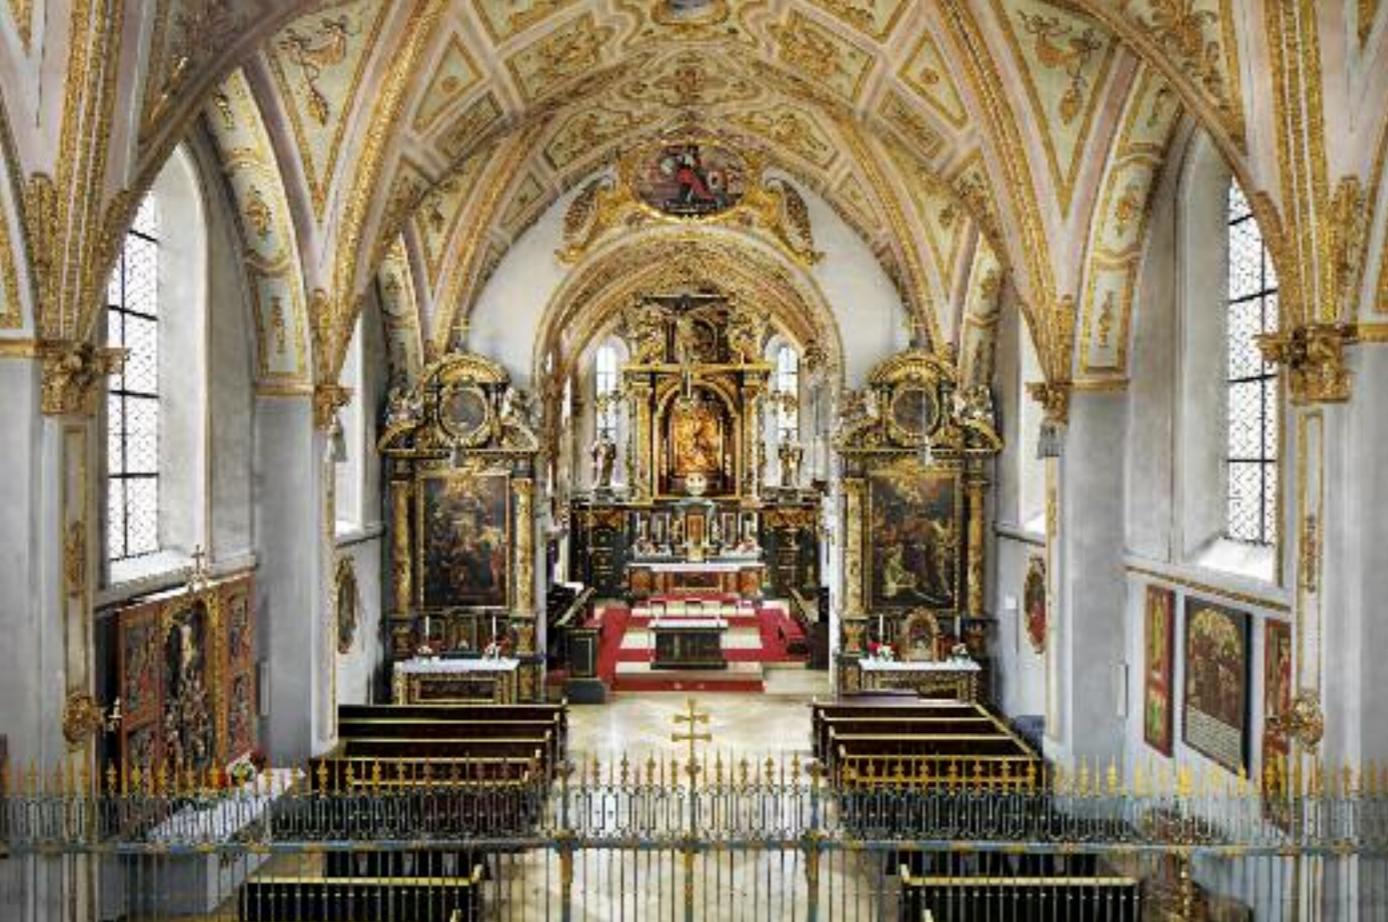
INNENRAUM VORZUSTAND 2011

Der Innenraum der Pfarrkirche Maria Ramersdorf befand sich Anfang 2012 in einem baulichen Zustand, der eine umfassende Innenrenovierung sowie restauratorische Arbeiten an Raumschale und Ausstattung erforderte. Die bis dahin durch starke Verschmutzungen gekennzeichnete Kirche sollte durch geeignete Instandsetzungsmaßnahmen an der Raumschale und der Ausstattung wieder in einen Zustand versetzt werden, der einen entsprechend würdigen Rahmen für Gottesdienste bietet. Neben der Bearbeitung der historischen Altäre und Bildwerke wurde auch eine liturgische Neuordnung mit Zelebrationsaltar, Ambo und Taufbecken vorgenommen. Begleitet wurden diese Maßnahmen durch zahlreiche bauliche Ergänzungen im Bereich der Bauphysik, der Haustechnik sowie funktionaler Einbauten und Ausstattungen für den täglichen Gebrauch.

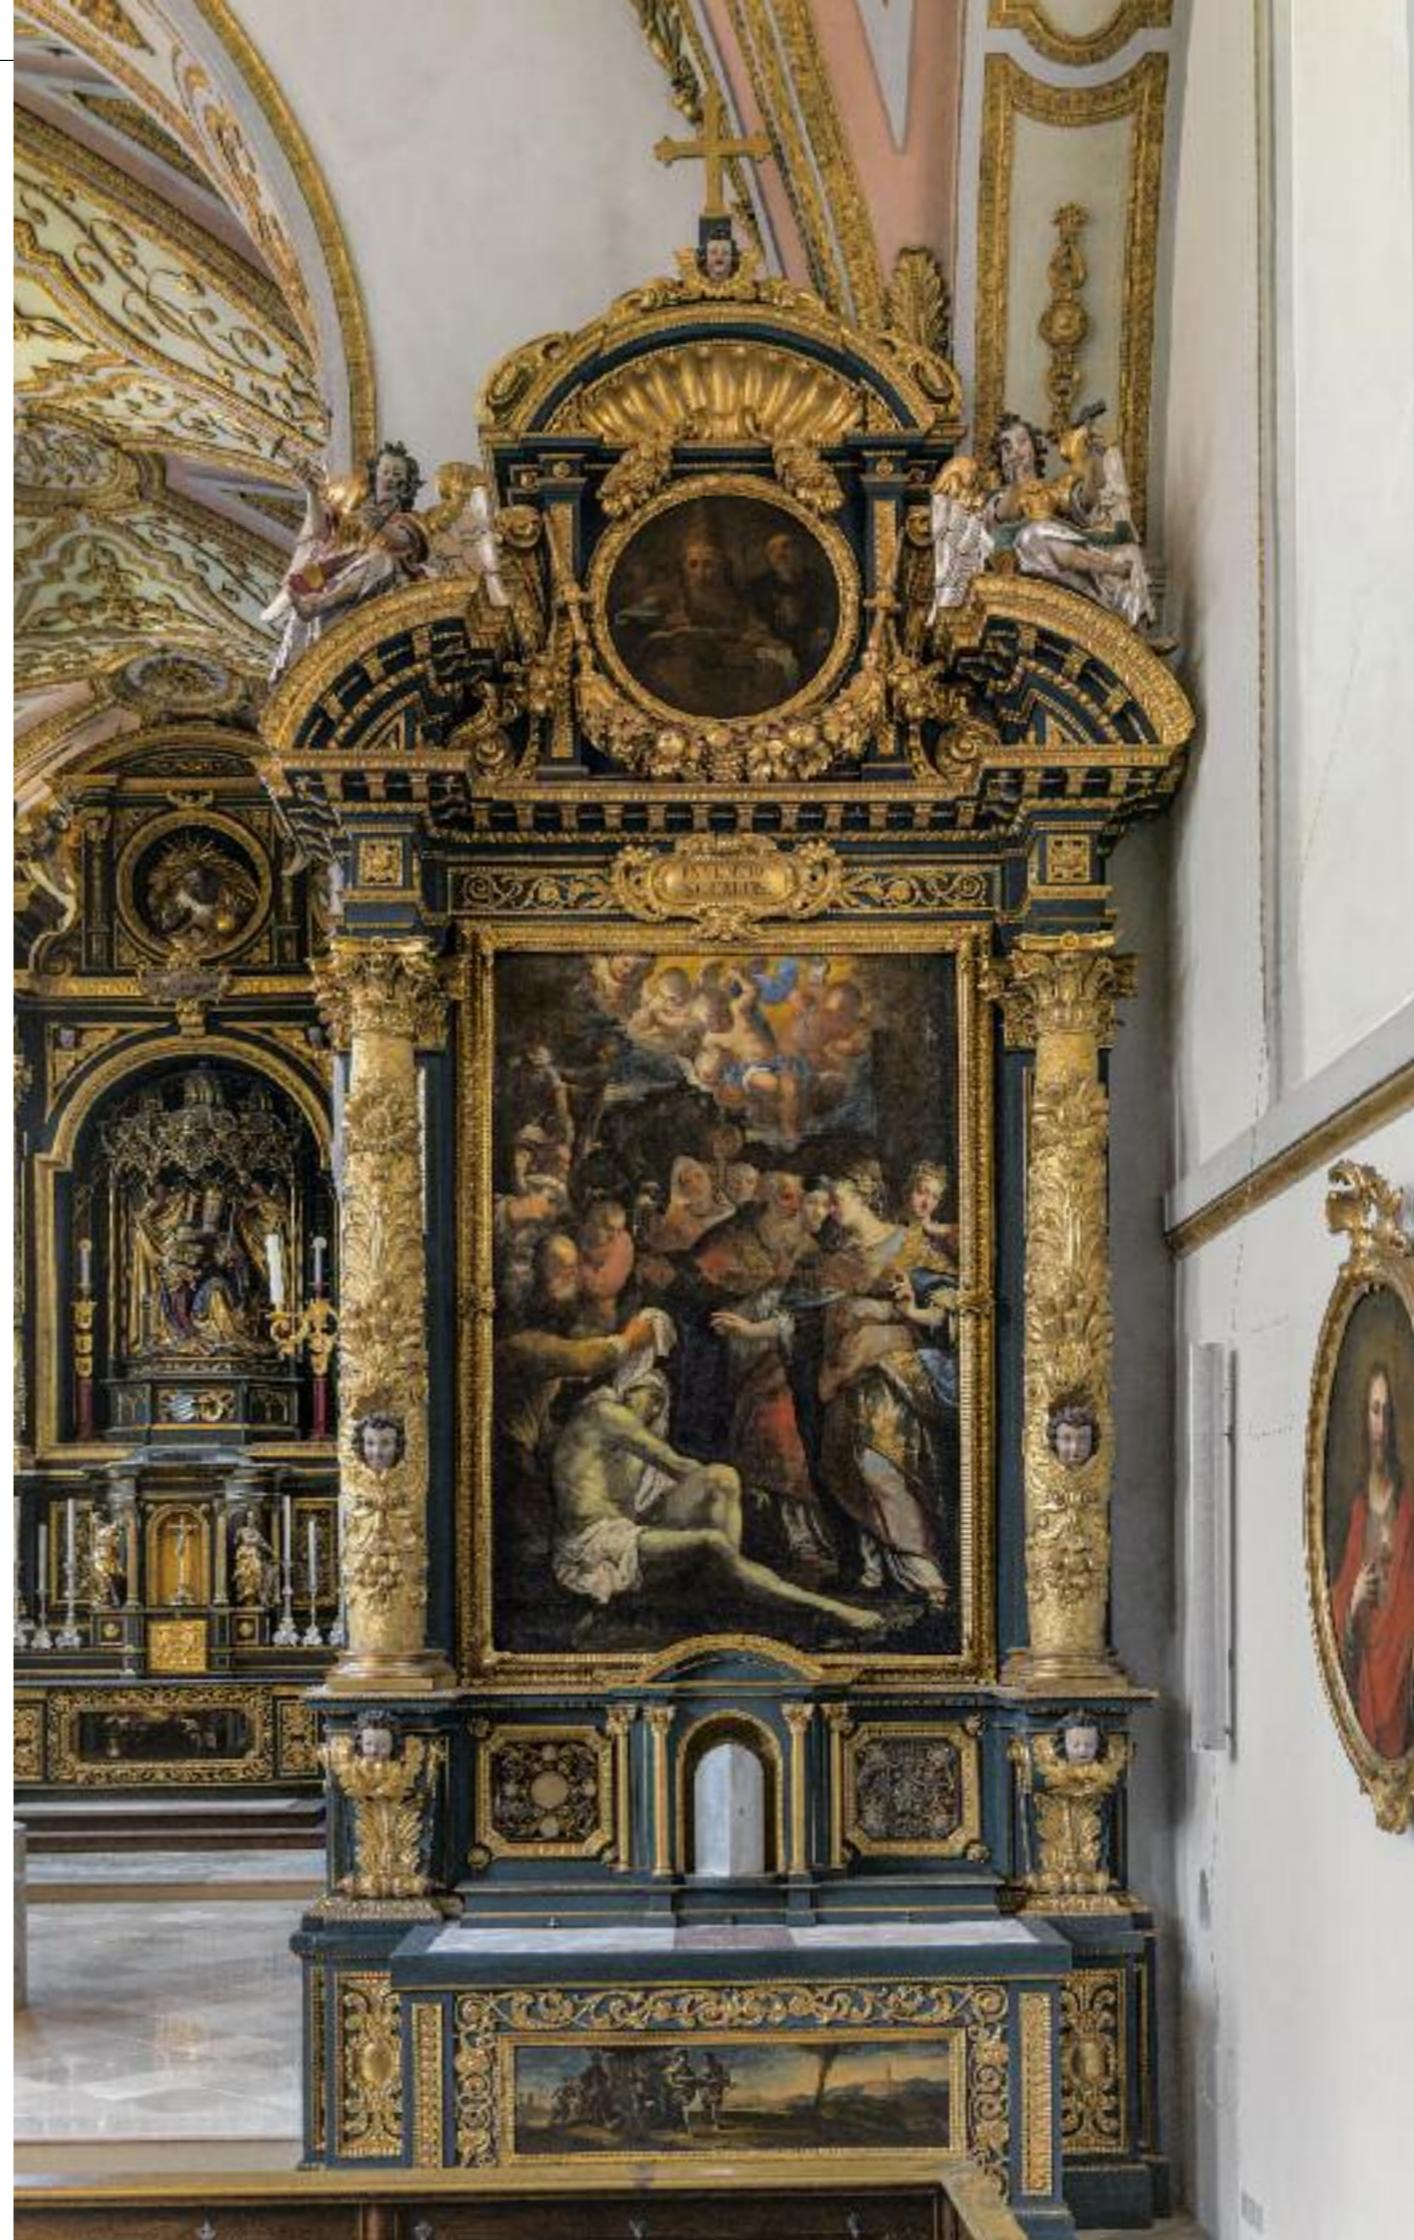
KREUZAUFFINDUNGSALTAR
ENDZUSTAND

- Oberflächen stark eingestaubt und verschmutzt
- lose Elemente und Fehlstellen im Schnitzwerk
- Fassungen und Vergoldungen an vielen Stellen locker, Schollenbildung bis zu Fassungsverlusten
- unbefriedigende Altergänzungen und großflächige, farblich abweichende Altretuschen

- Überprüfung der Altarkonstruktionen
- bildhauerische Ergänzungen in Holz, Befestigung loser Elemente
- Trockenreinigung, Festigung und Nassreinigung aller Oberflächen
- Kittungen von Fehlstellen und Rissen
- Retuschen an Fassungen und Vergoldungen sowie Neufassung und Vergoldung der ergänzten Schnitzwerke

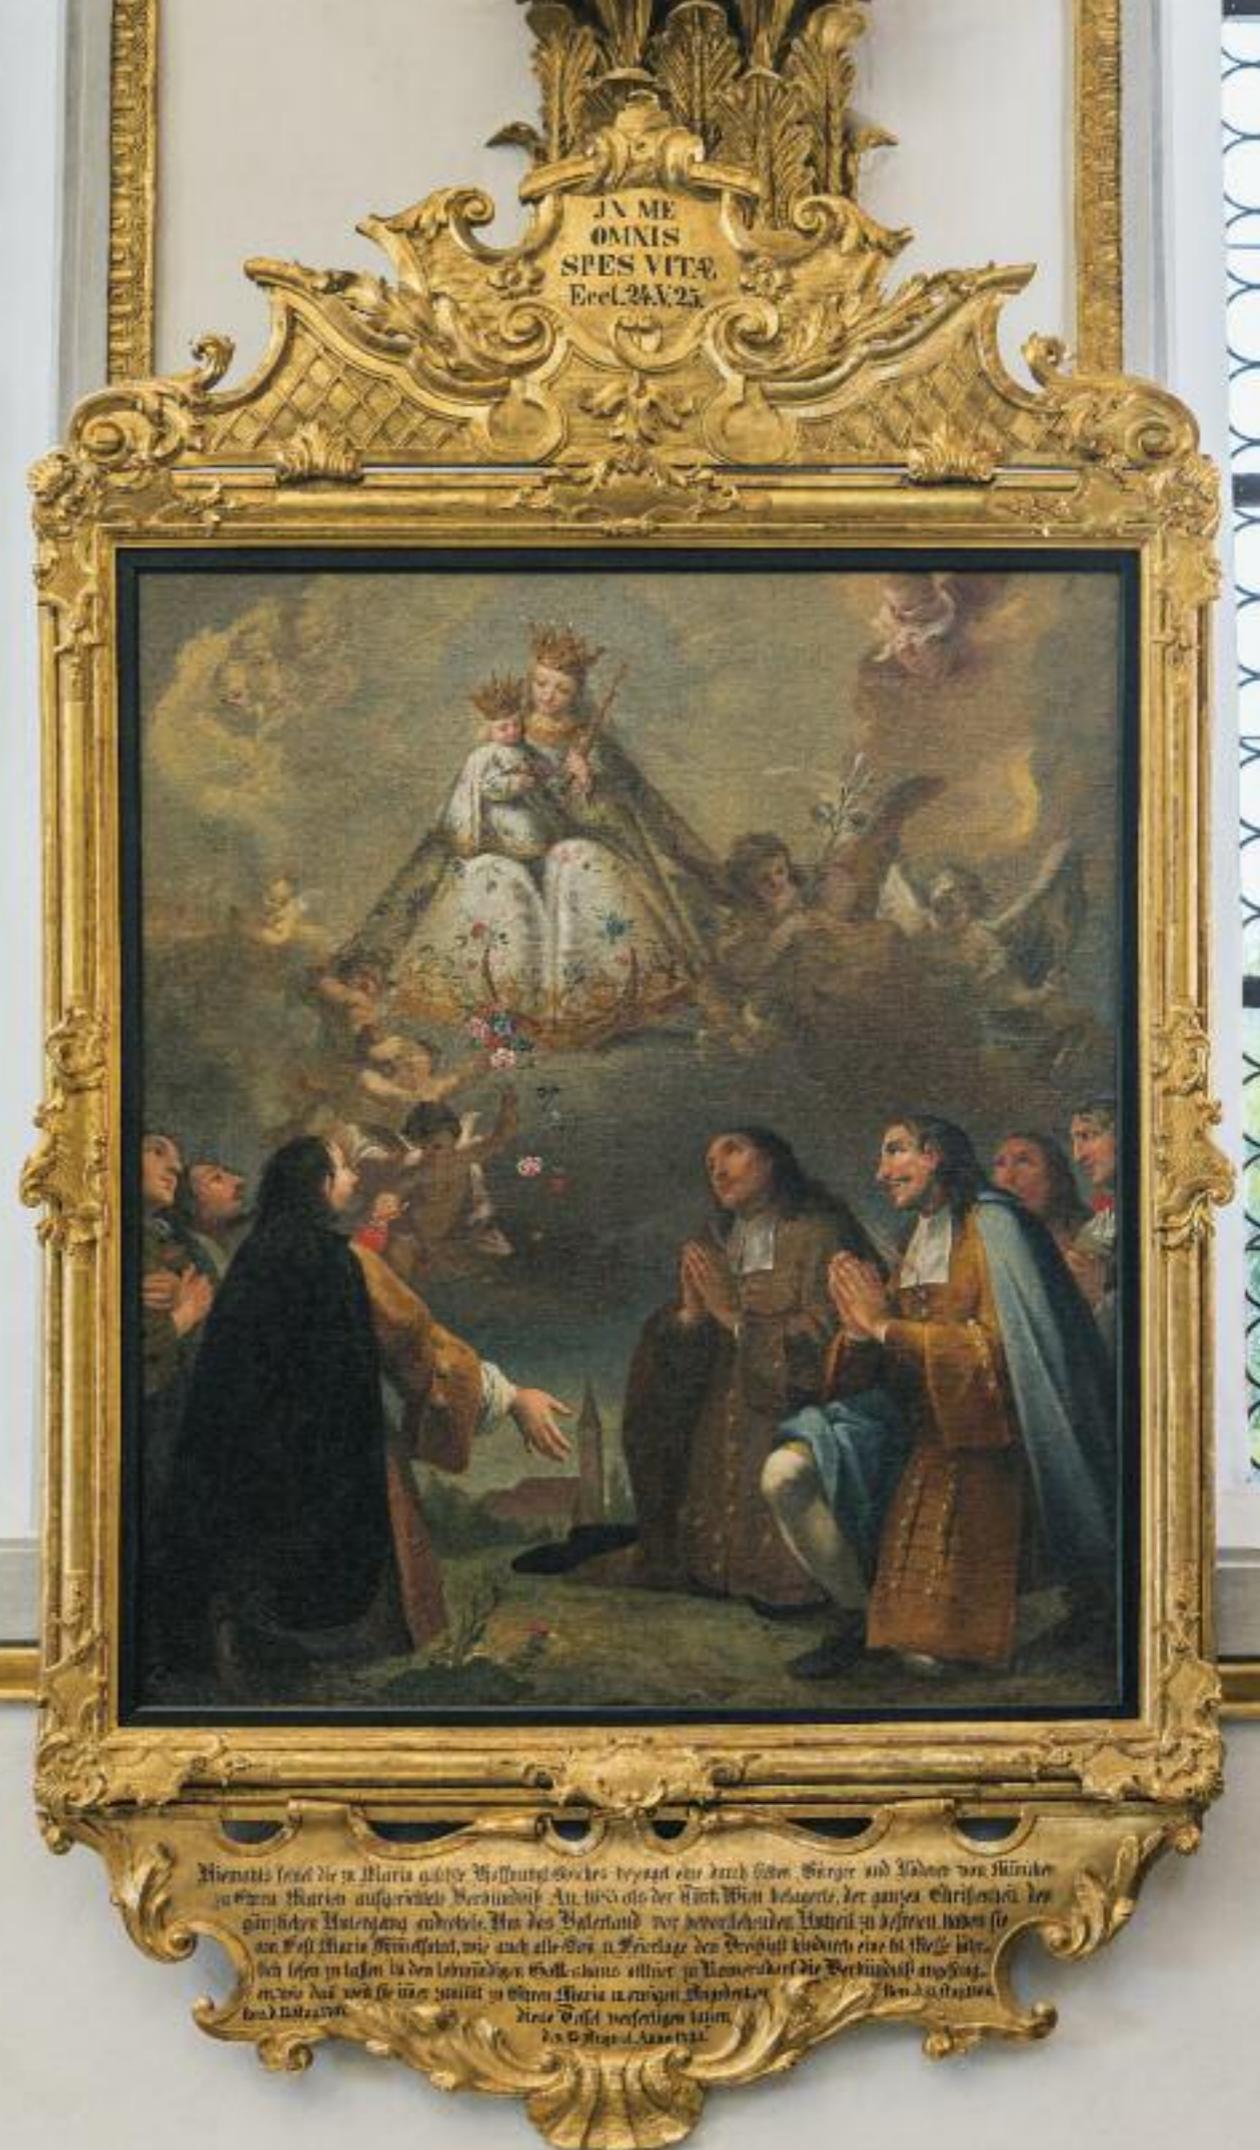
VOTIVBILDER DER LODERER
ENDZUSTAND

- Bildoberflächen stark verschmutzt
- stellenweise schüsselförmiges Hochziehen der Malschicht
- Craquelée, verdunkelte Altretuschen, flächige Übermalungen und unstrukturierte Kittungen
- mehrere Firnissschichten mit lokalen Krepierungen

- Festigung der Grundier- und Malschichten
- Oberflächenreinigung
- Abnahme bzw. Reduzierung von Retuschen, Übermalungen und Kittungen
- Neuverkittungen
- Regenerierung von Krepierungen in den Firnissschichten
- Retusche von Fehlstellen, Kittungen, starken Craquelées und Altretuschen
- Glanzausgleich der Oberfläche mit Firnisretusche

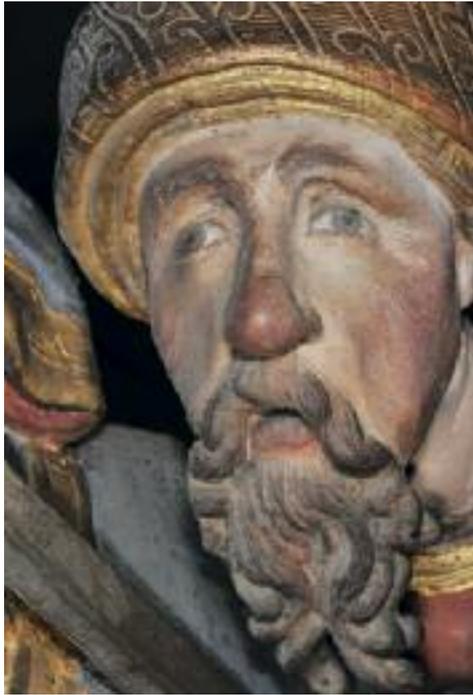
VORZUSTAND

- instabile Holzsubstanz, vor allem an den Flügelreliefs durch Holzschädlinge und Transporte in der Vergangenheit, zahlreiche unbefriedigende Holzergänzungen
- verschmutzte Oberflächen
- Ausbrüche und Fehlstellen an der Sichtfassung der Reliefs
- störende flächige Übermalungen im Bereich der Tafelgemälden, wenige Fehlstellen und Malschichtablösungen

- Stabilisierung der Holzsubstanz
- Festigung der Relieffassung und der Malschicht an den Tafelgemälden
- Oberflächenreinigung
- Überarbeitung oder Erneuerung von ästhetisch unbefriedigenden Altergänzungen wie Kittungen an den Reliefs und Retuschen an den Tafelgemälden

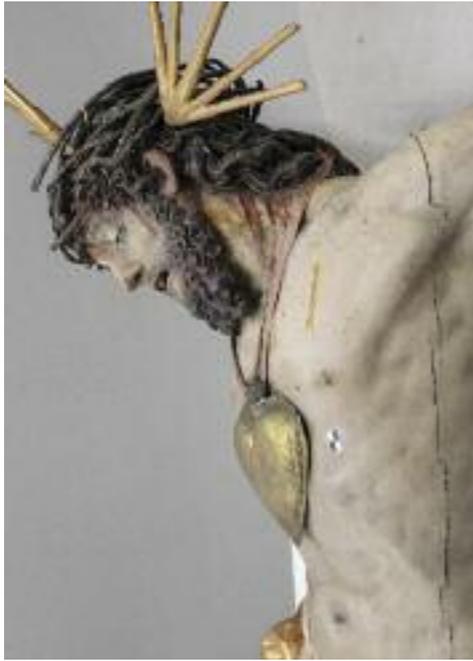
VORZUSTAND

- Brüche und Risse an mehreren Stellen
- Oberflächen verschmutzt und verrußt
- Fassungslockerungen und Fehlstellen
- stark vergilbter Überzug am Metallherz

- Ausspannung von Rissen im Bereich des Oberkörpers sowie Holzergänzungen am Kreuz
- bildhauerische Ergänzungen im Bereich der Dornenkrone
- Festigung und Reinigung der Fassung
- Kittung von Fehlstellen und Retusche
- Reinigung und Ergänzung am Metallherz
