Turmsanierung (Stand 10/2024)

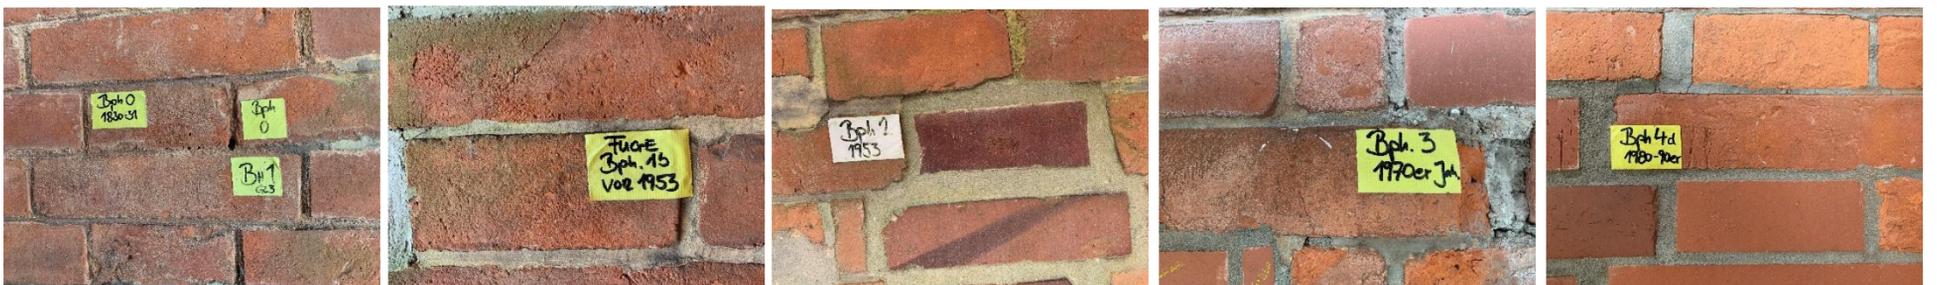
Ein materialmix von sieben verschiedenen Ziegelarten wurde festgestellt, welche teilweise so defekt waren das durch diese das Mauerwerk geschwächt wurde. Schadhafte Ziegel wurden herausgenommen und durch neue, speziell dafür gebrannte Ziegel ersetzt.

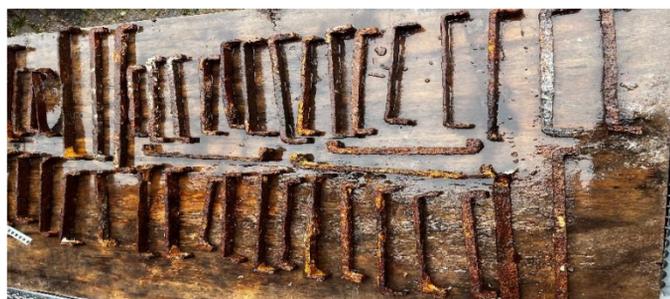
Ebenso wurden die Fialtürme, welche teilweise hohl waren und nur durch verrostete Eisenklammern gehalten wurden, in Naturstein neu errichtet.

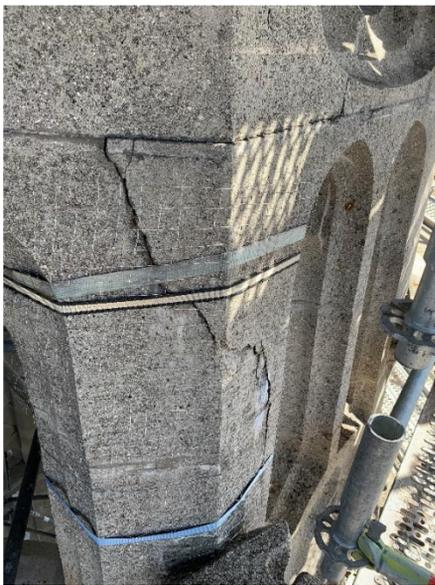
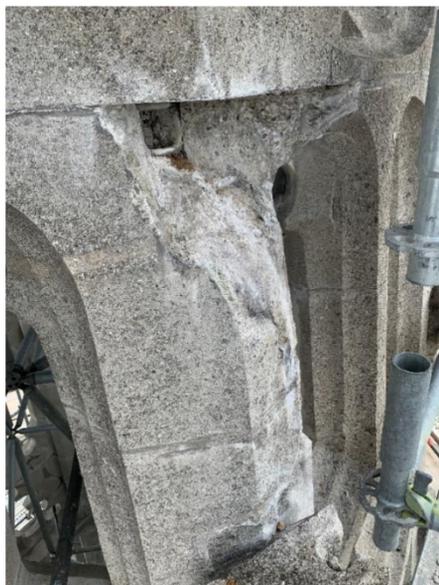
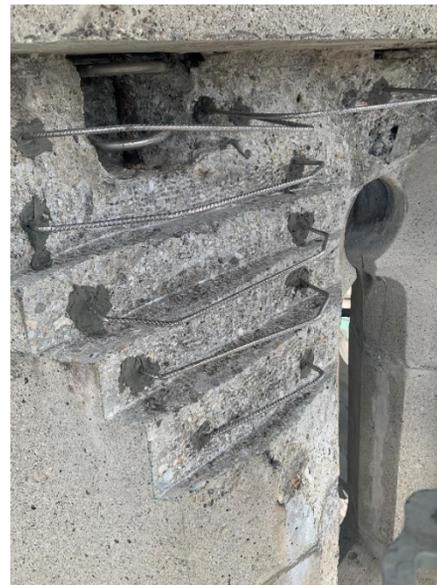
An dem in den 1980er Jahren in Stahlbeton neu errichteten Turmhelm wurden durch Bauwerksbewegung Risse und Bruchflächen verursacht welche die Statik des Bauwerks und der Bauteile beeinträchtigt haben. Die Risse wurden geschlossen und die Bruchflächen abgenommen. Diese wurden nach Vorgabe des Statikers mit Edelstahlankern verstärkt und mit Beton neu ausgeformt.

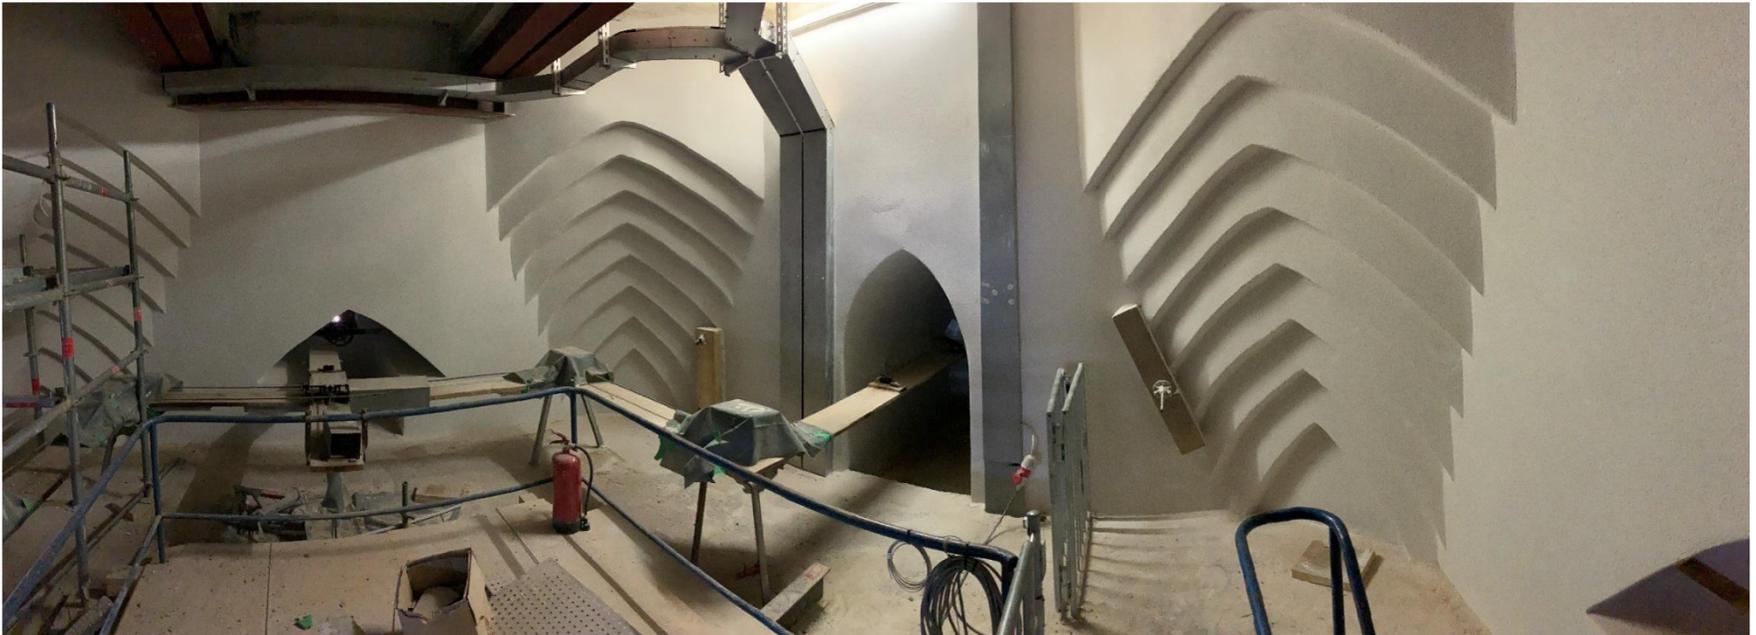
Salzausblühungen und Feuchtflecken im Turmhelm und den Vorhallen. Hier wurde der alte Putz abgeschlagen, Entsalzungskompressen angebracht und anschließend mit einem Spezialputz neu verputzt.
