BEYHARTING

PFARR- UND EHEMALIGE
STIFTSKIRCHE ST. JOHANN BAPTIST
2006

DACHSANIERUNG

GESAMTKONZEPT

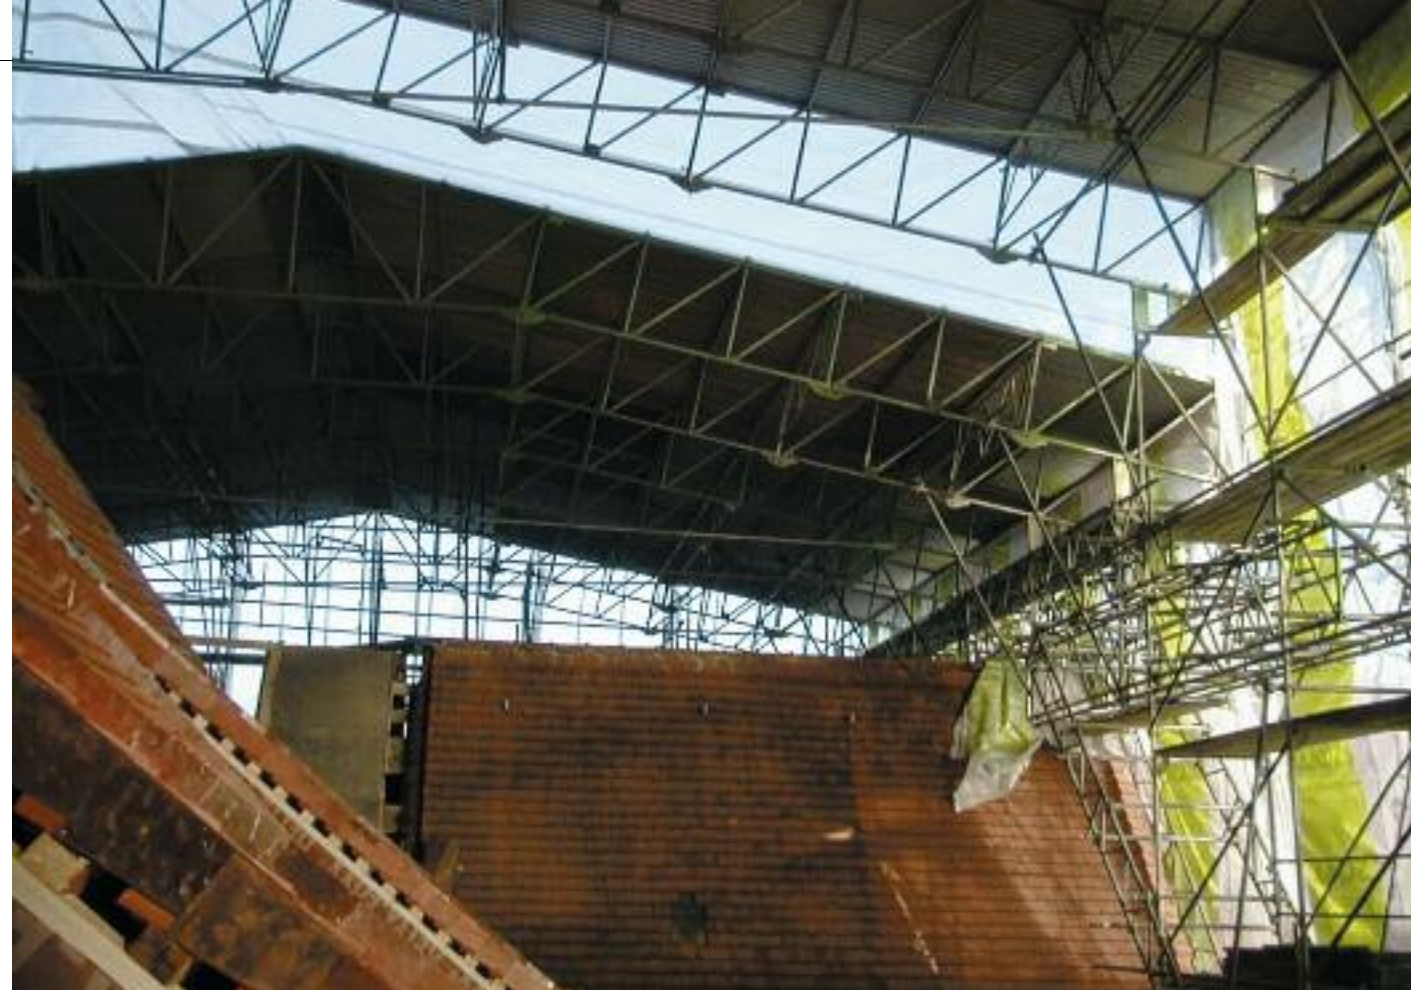
QUERSCHNITT MIT GEWÖLBEKONSTRUKTION

- Stabilisierung der Außenwände durch Vernadelung mit Edelstahllankern und Verpressung der Risse im Mauerwerk
- Reduzierung des Gewölbeschubes auf die instabile Nordwand durch Einbau von vorgespannten Zugankern über den Kapitellen im Langhaus

- Dachstuhlisanierung
 - Wiederherstellung des statischen Grundsystems der dreigeschossigen Kehlbalckengesparre unter Mitwirkung des liegenden Pfettendachstuhls

- zimmermannsmäßige Auswechslung morscher Holzteile
 - Ausbau statisch unwirksamer Einbauten vorangegangener Sanierungen
 - Einbau von neuen Konstruktionsteilen aus Stahl zur Verbesserung der Lastverteilung

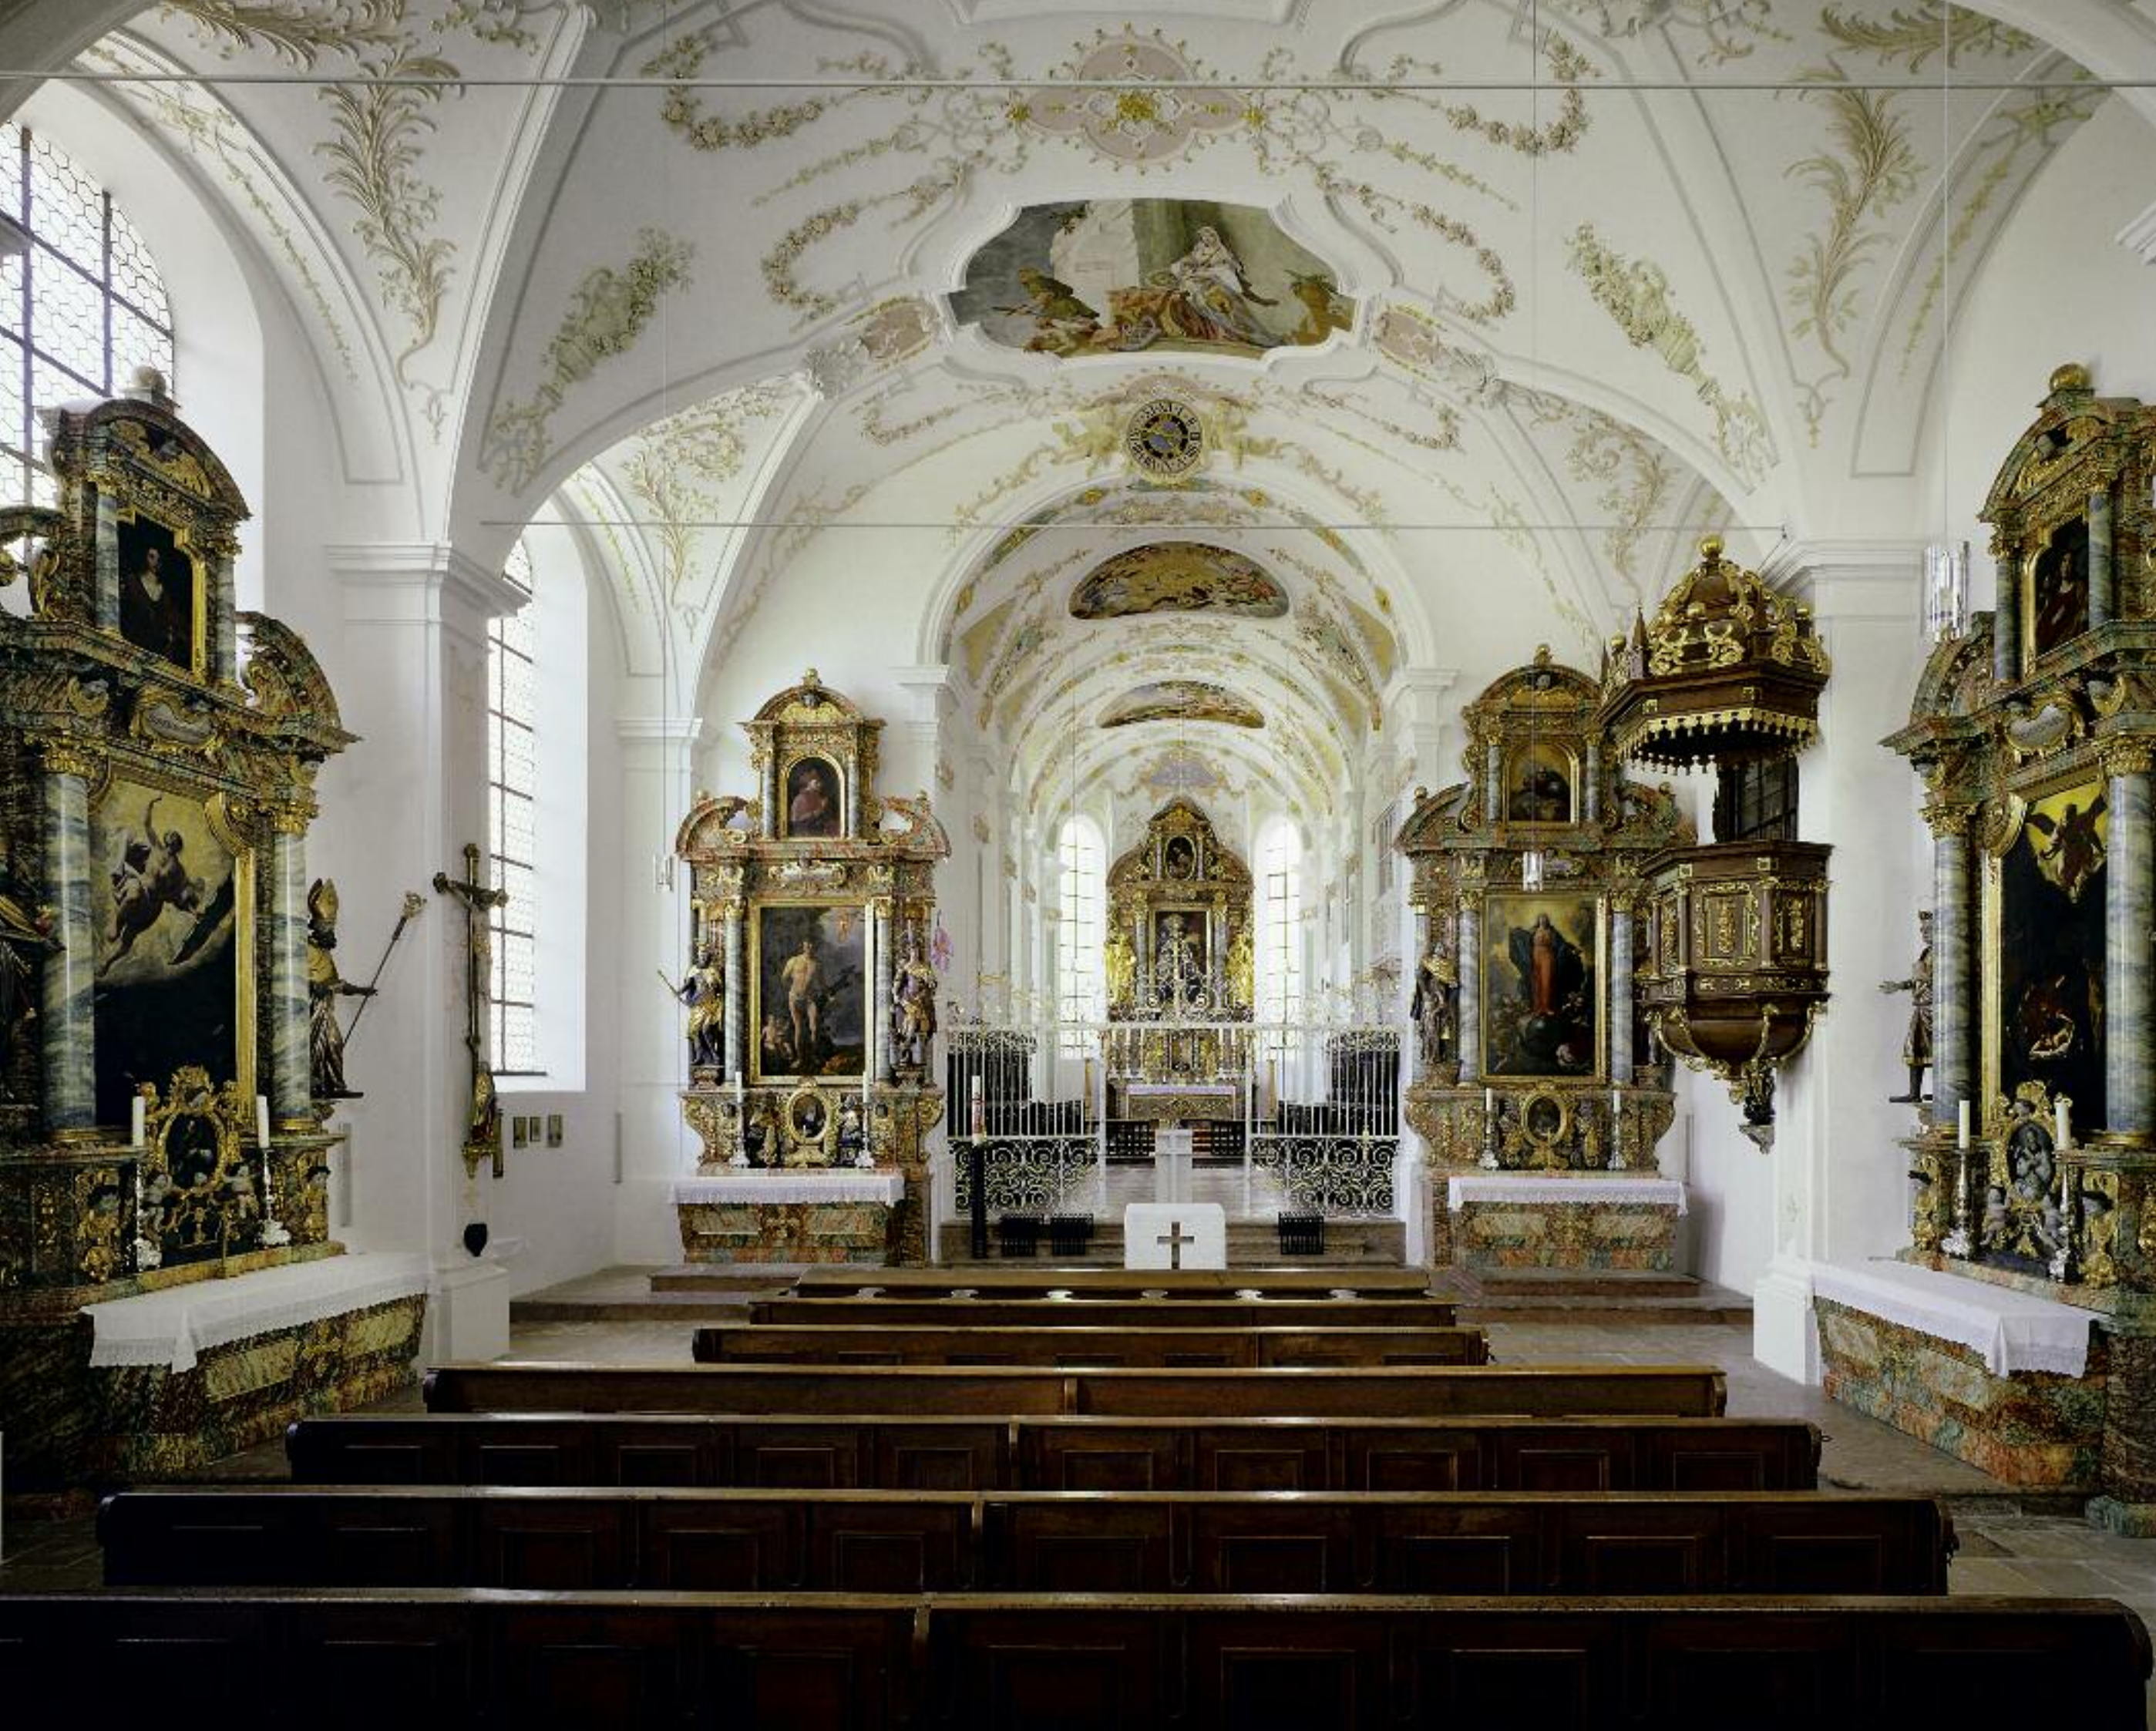
INNENRAUM GESAMT
VORZUSTAND

- starke Oberflächenverschmutzung
- umfangreiches Rissebild und teilweise Niveaushiftungen am Gewölbe infolge statischer Probleme im Dachwerk
- partielle Fehlstellen an den Stukkaturen
- massive Salzbelastung, insbesondere an der Nordseite und im gesamten Sockelbereich
- grobkörniger, zementhaltiger Sockelputz
- Wand- und Gewölbeflächen mit sehr rauer Oberflächenstruktur infolge äußerst sandhaltiger Anstriche
- Fassung von 1944-1947 in stark verfälschter Anlehnung an Erstfassung (Wand- und Gewölbeflächen weiß, Stukkaturen teilweise buntfarbig naturalistisch, keine Vergoldungen)

- Oberflächenreinigung
- Abnahme der sandhaltigen Fassung von 1944-1947
- mechanische Freilegung der Stukkaturen mittels Freilegemesser, Schleifvlies und Spachteln
- Öffnen und Reinigen größerer Risse an Wand- und Gewölbeflächen
- Schließung von Rissen und Fehlstellen mit feinem Kalkmörtel und Kalkglätte – baudynamische Risse mit Japanpapiereinlage einseitig geschlossen
- Entsalzung mittels Kompressen (Arbocel und Klucel EF)
- Erneuerung des Sockelputzes mit Kalkglätte
- Ergänzung fehlender Stuckornamente
- Neufassung nach Befund in Kalklasurtechnik (6 Lasuren) – Wand- und Gewölbeflächen weiß, Pilasterspiegel im Chor malachitgrün, Stukkaturen in verschiedenen Grau-, Rot- und Ockertönen, Schriftkartusche über Hochaltar und Chorbogenuhr Smalte-Blau
- Rekonstruktion der ursprünglichen Mordantvergoldungen

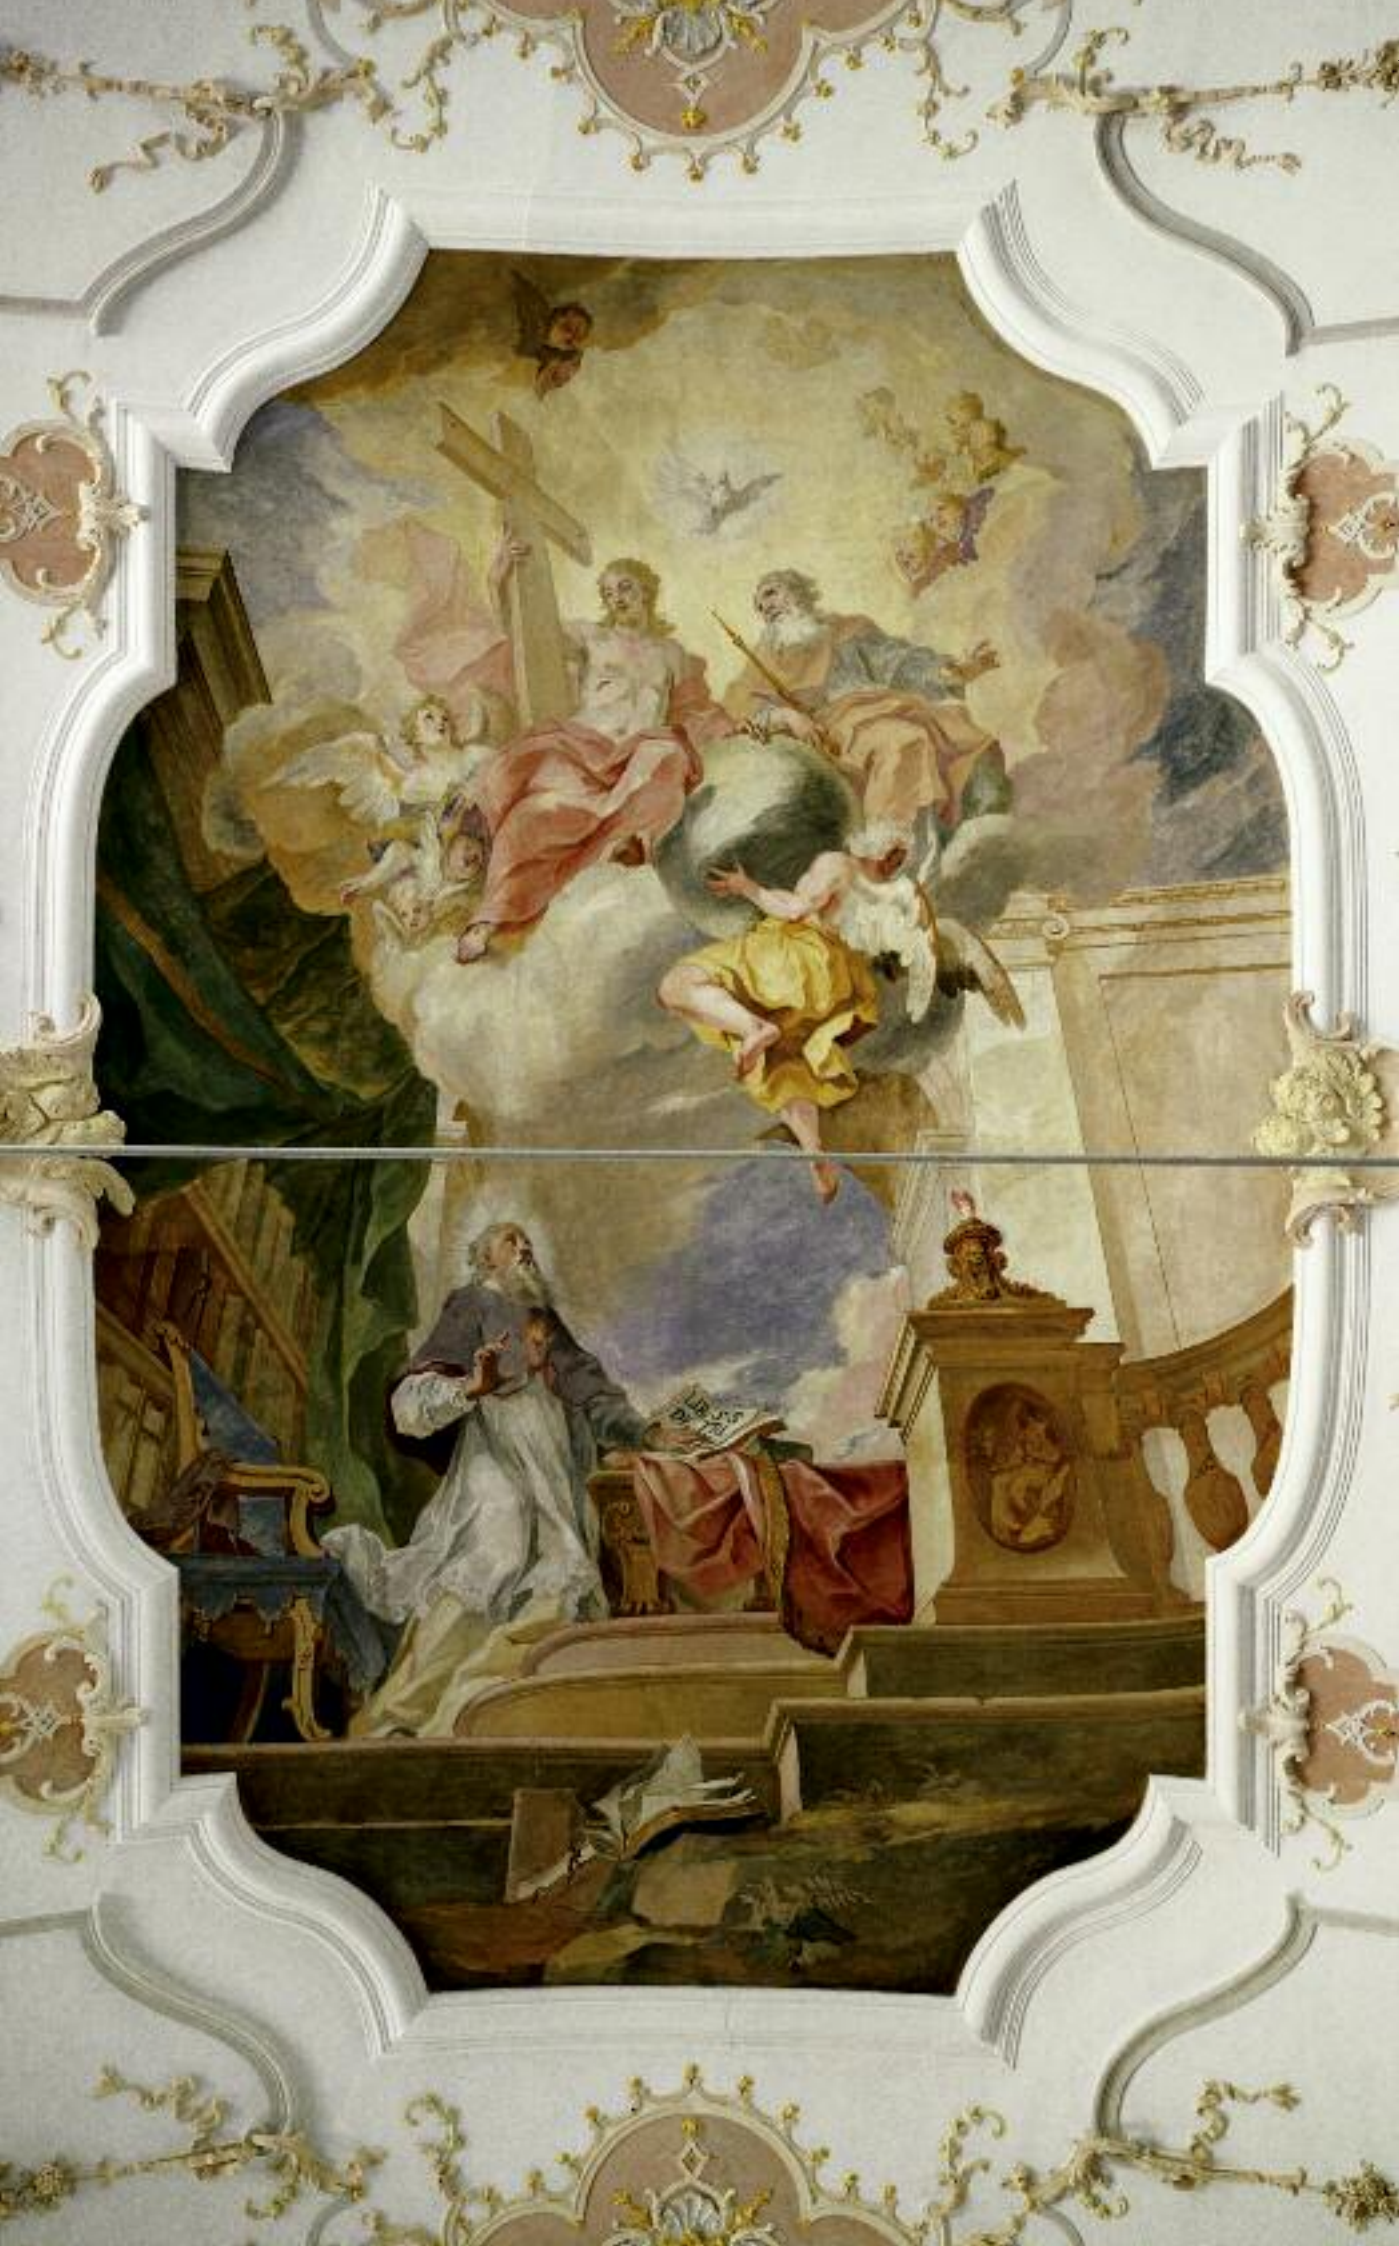
DECKENFRESKEN DETAILS, VORZUSTAND

- Oberflächenverschmutzung
- teilweise starker mikrobieller Befall
- ausgeprägte Rissebildung, vor allem im Gewölbescheitel als Folge baulastdynamischer Vorgänge (Notsicherungen)
- partielle Ablösungen des Malputzes sowie der Malschicht, insbesondere entlang der Risse
- Überkittungen und Übermalungen
- Verlust der als Lichtpunkte eingesetzten Mordantvergoldungen

- Reinigung der Malschicht (trocken und partiell feucht)
- Hinterfüllung von Hohlstellen im Malputz und Festigung pudernder Malschichten
- Säubern und Schließen von Rissen mit feinem Kalkmörtel
- Abnahme ästhetisch störender Überkittungen
- Kittung von Fehlstellen mit feinem Kalkmörtel und Retusche
- Rekonstruktion der ursprünglichen Mordantvergoldungen

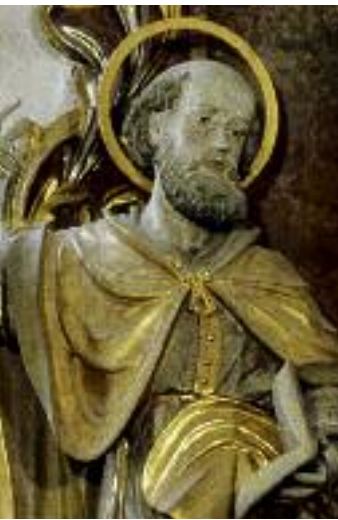
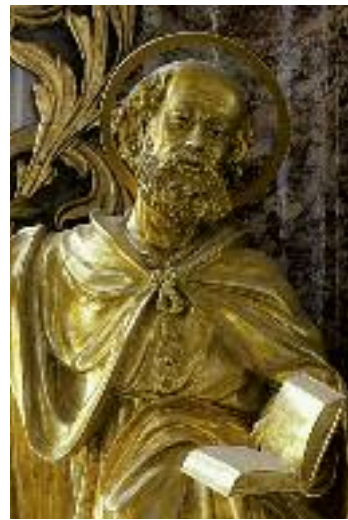
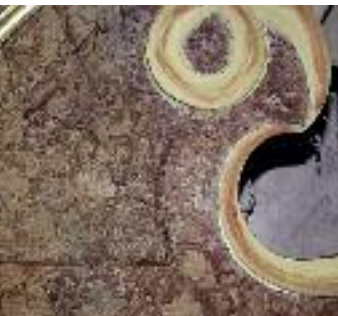
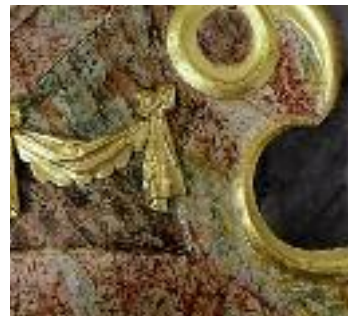
HOCHALTAR DETAILS.
VORZUSTAND

- starke Oberflächenverschmutzung
- partielle Fassungsablösungen
- Fassung von 1944-1947 in freier Imitation hochbarocker Fassungen des 17. Jahrhunderts an Retabel (bräunlicher Marmor) und Skulpturen (naturalistisch)

- Oberflächenreinigung
- Festigung und Niederlegung aufstehender Fassungsschichten
- Kittung von Fehlstellen und Angleichen des Fassungsniveaus
- Konservierung der bestehenden Vergoldungen der Ornamente (Retuschen mit Pudergold)
- Neufassung des Retabels nach Befund (Architekturglieder hellrot-gelb-grün marmoriert, Säulen blau, Wandteile und Rücklagen in dunklerem braun-roten Marmor), abschließend Dammar-Überzug
- Neufassung des figuralen Skulpturenschmucks nach Befund (Vollversilberung mit mehrschichtigem Goldlack)
- Konservierung der Gemälde (Reinigung, Festigung, Retusche) und neuer Schlussfirnis (Dammar)
- Konservierung der Originalfassung der frühklassizistischen Stipesverkleidung

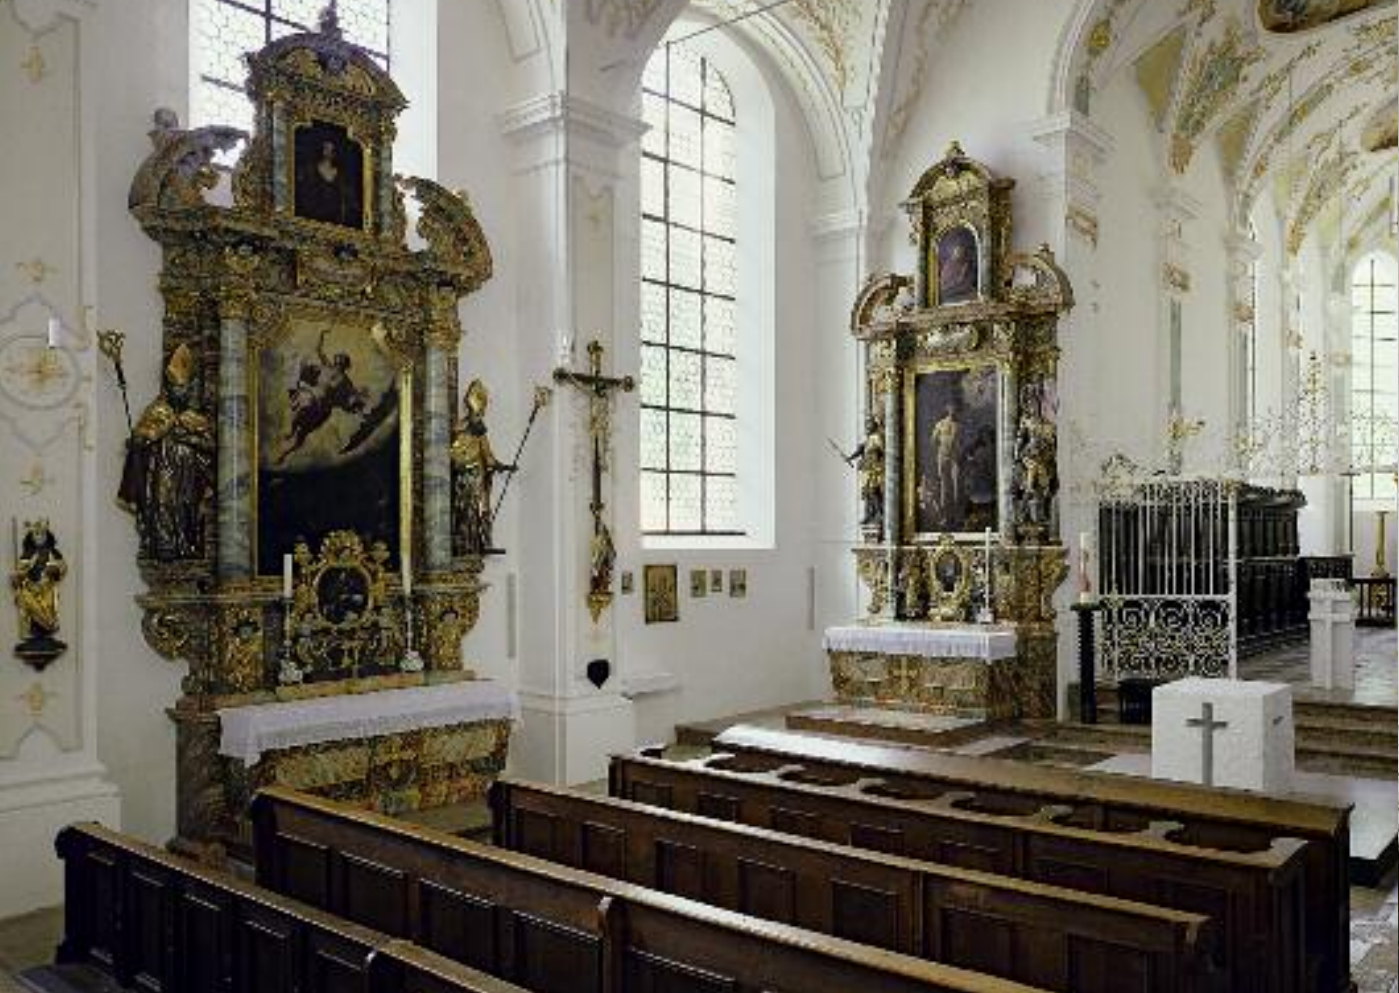
LANGHAUS NORDSEITE, ENZUSTAND

- starke Oberflächenverschmutzung
- Schädigung des Holzträgers durch Mauerfeuchte
- partieller Anobienbefall
- Fassung von 1944-1947 in freier Imitation hochbarocker Fassungen des 17. Jahrhunderts analog zum Hochaltar an Retabel und Skulpturen (unter teilweiser Integrierung der Fassung des 19. Jahrhunderts)

- umfangreiche Konsolidierungsmaßnahmen am Holzträger (insbesondere im Sockelbereich)
- Oberflächenreinigung
- Festigung und Niederlegung aufstehender Fassungsschichten
- Kittung von Fehlstellen und Angleichen des Fassungsniveaus
- Konservierung der bestehenden Vergoldungen (Retuschen mit Pudergold)
- Neufassung der Retabel nach Befund analog zum Hochaltar
- in Ermangelung älterer Fassungsrreste an den Skulpturen Konservierung der Sichtfassung und behutsame ästhetische Verbesserung
- Konservierung der Gemälde (Reinigung, Festigung, Retusche) und neuer Schlussfirnis (Dammar)

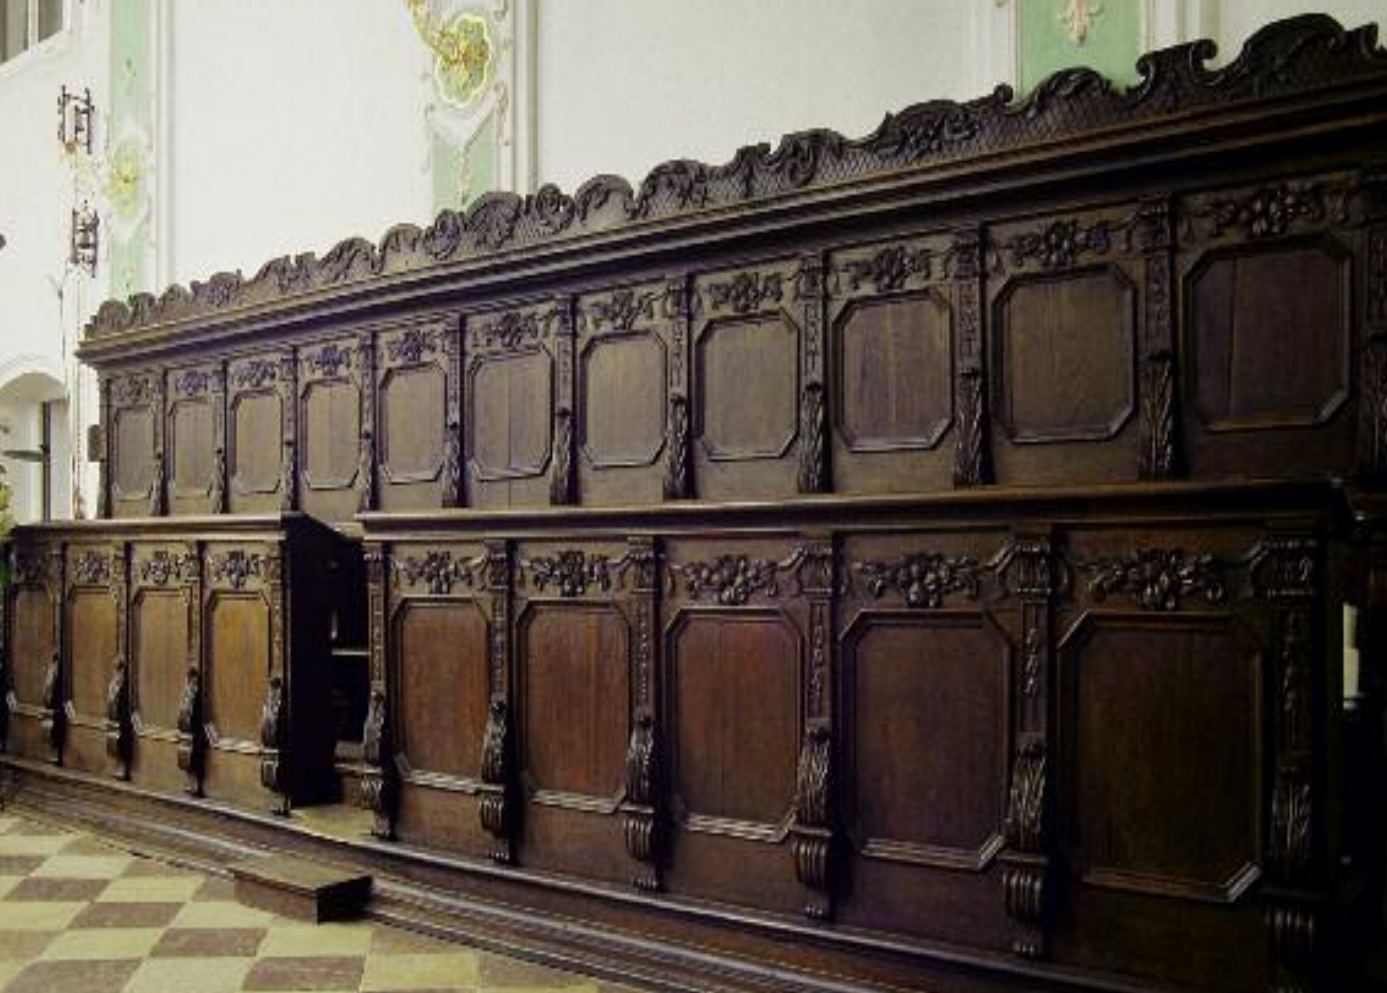
CHORGESTÜHL SÜDSEITE, ENDZUSTAND

- partiell starke Schädigung durch Anobienbefall
- nordseitiger Block stellenweise abgesackt aufgrund verfallener Tragebalken in der Unterkonstruktion
- Fehlstellen an Profilleisten und Ornamenten
- zahlreiche Schwundrisse und gelockerte Verleimungen, insbesondere im Bereich der Appliken
- starke Oberflächenverschmutzung
- stumpfer, vergrauter Wachsüberzug von 1944-1947

- Entfernung von Schutt, Staub und Geröll im Bereich der Unterkonstruktion
- Stabilisierung der Unterkonstruktion durch Erneuerung verfallener Tragebalken, Einfügung zusätzlicher Stützpunkte und Einzug eines durchgehenden Eichenbalkens unter den Pultblöcken
- Festigung anobiengeschädigter Holzteile und partielle Neuverleimungen
- bildnerische Ergänzung fehlender Profilleisten und Ornamentalschnitzereien
- Oberflächenreinigung
- farbliche Einstimmung von Fehlstellen und erneuerten Teilen
- Regenerierung des vorhandenen Wachsüberzugs durch Erwärmen und Aufbringung eines neuen Wachsüberzugs zur Sättigung der Oberflächen (Tiefenlicht)

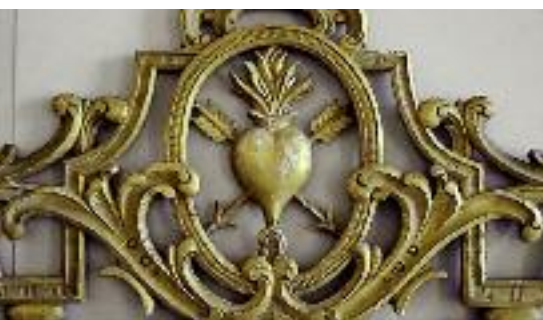
AUFSATZGITTER EMPORE. VORZUSTAND

- Rissebildung im Holzkörper
- starke Oberflächenverschmutzung
- Brüstung (1670) holzsichtig infolge Ablaugung von 1944-1947 mit unpassend eingefügten, barocken Apostelgemälden aus anderem Ausstattungskontext
- stumpfer, vergrauter Wachsüberzug von 1944-1947
- Aufsatzgitter (1790 datiert) vergoldet mit gelblich gefassten Rücklagen

- Entfernung der Apostelgemälde (Neuplatzierung im Kapitelsaal)
- Festigung und Neuverleimung aufgegangener Fugen
- Oberflächenreinigung und Kittung von Fehlstellen
- Brüstung: mehrschichtiger Grundierungsaufbau und auffrottierte Bleiweißfassung nach Befund, Ornamente vergoldet
- Aufsatzgitter: Konservierung der originalen Vergoldungen und neue Weißfassung der Rücklagen nach Befund

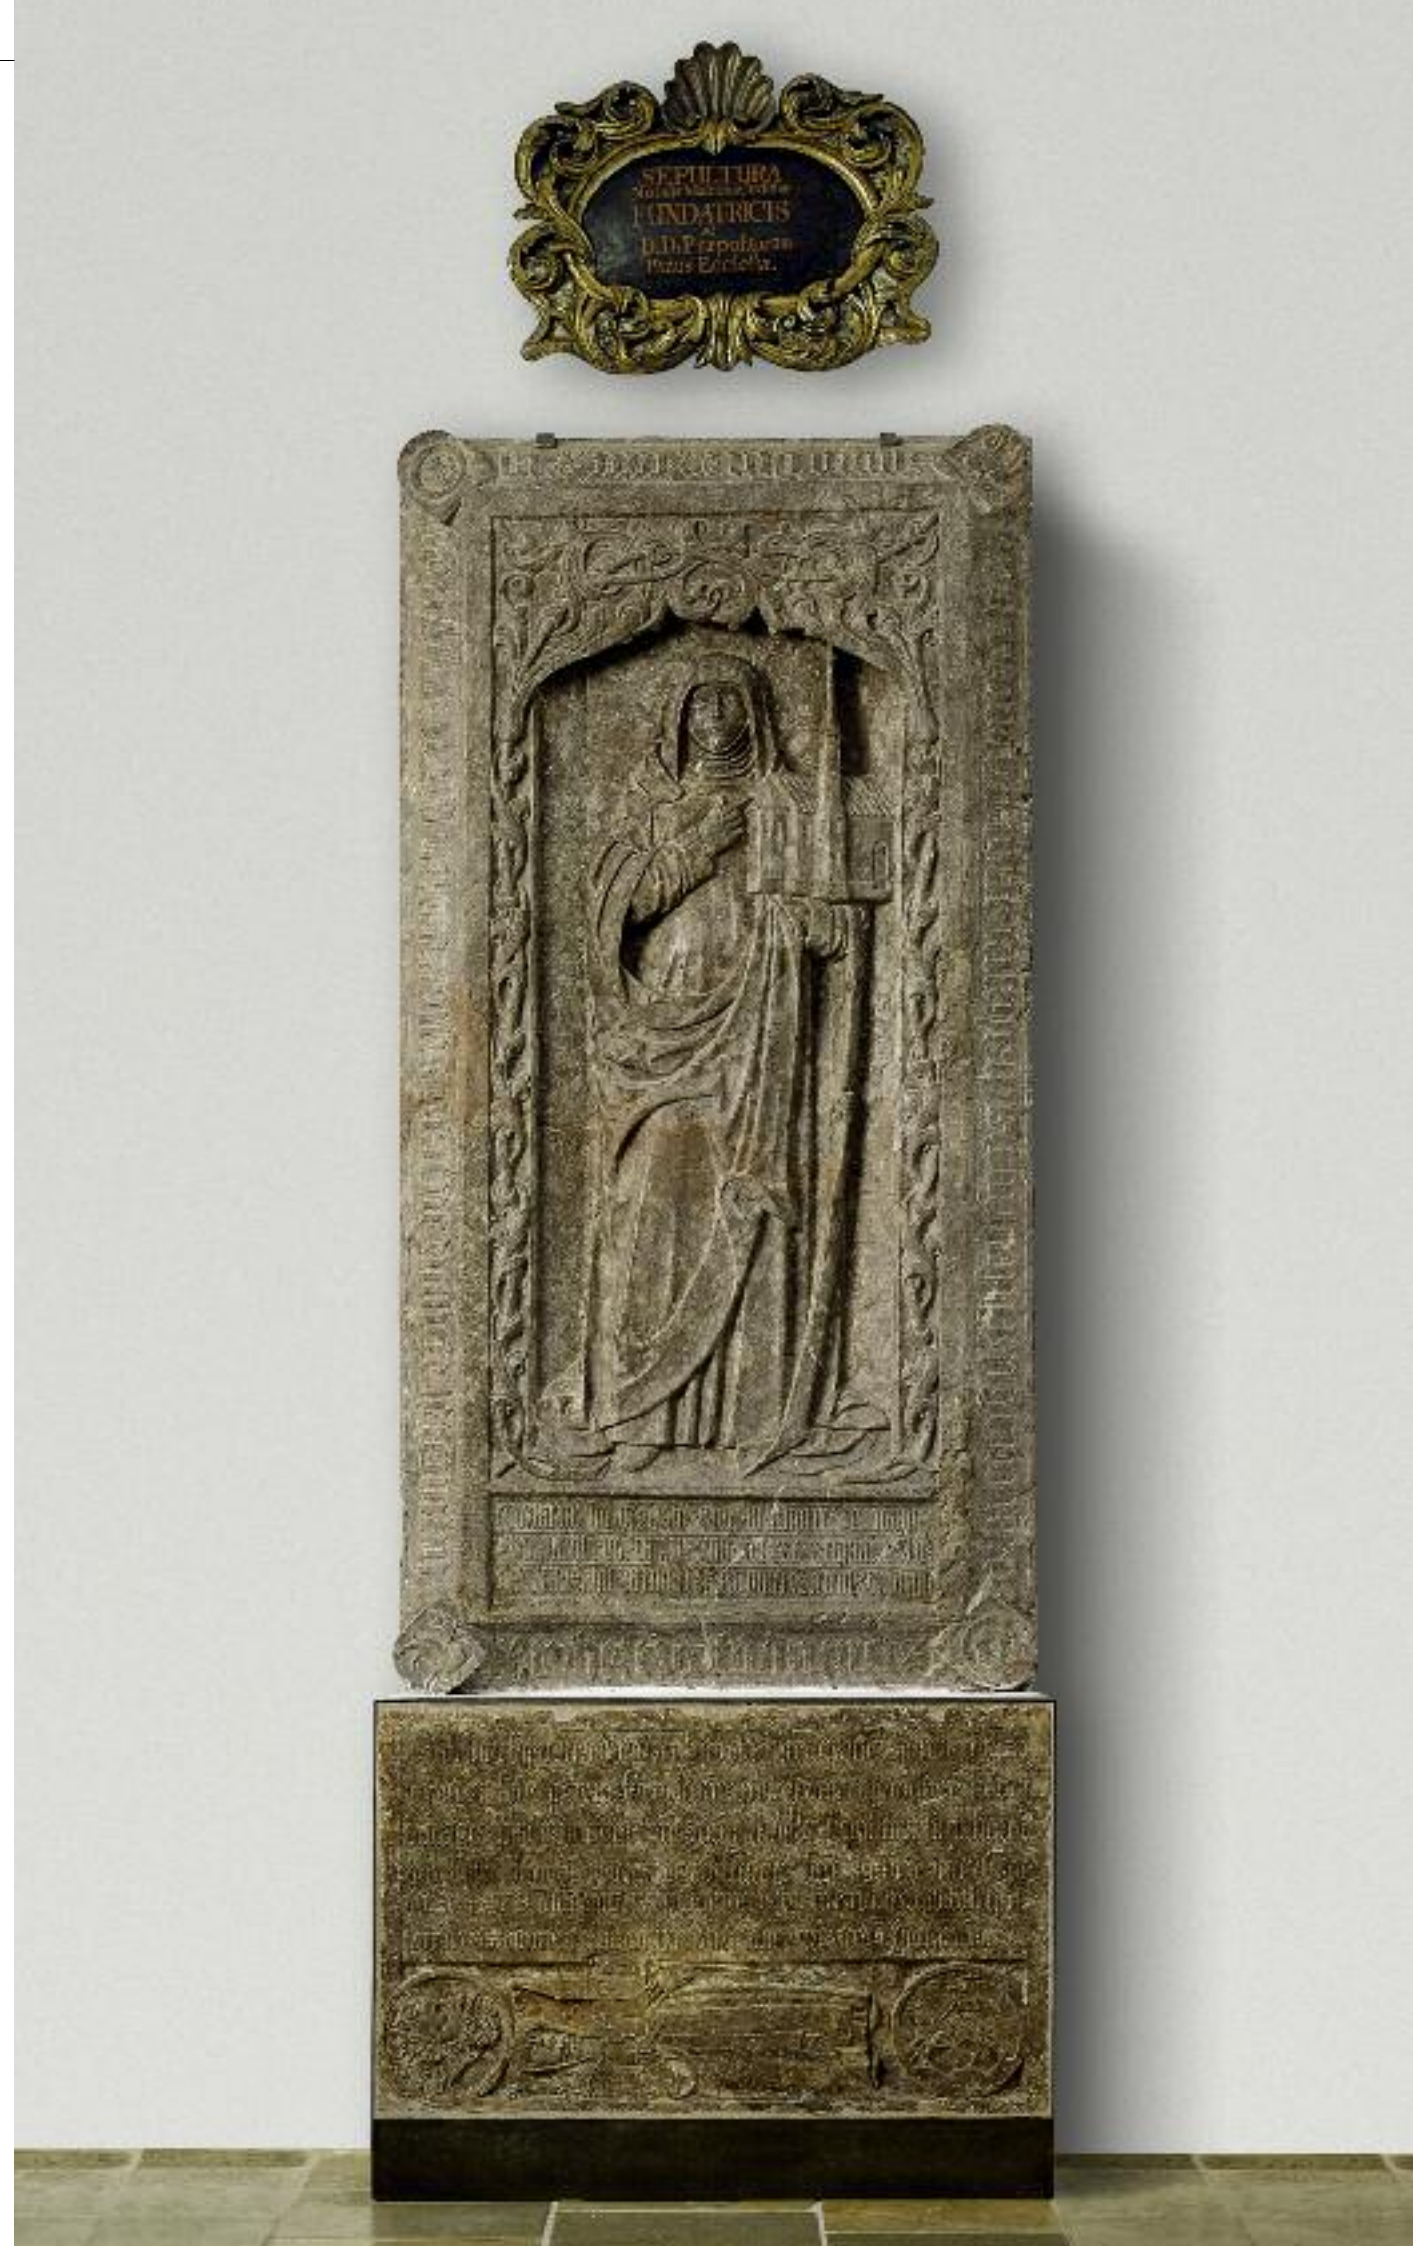
EHEMALIGES HOCHGRAB

Im Zuge der Erstellung von Heizungsschächten wurde bei Grabungen im nördlichen Bereich der Vorhalle unter dem Kirchenpflaster die Stirnwand des gotischen Stifterhochgrabs von 1479 entdeckt. Bei der Auflösung des Hochgrabs 1670 waren die Gebeine der Stifterin Judith in eine Holzkiste umgebettet und in der Vorhalle beigesetzt worden. Hierbei wurde die reliefierte Stirnwand aus rotem Marmor nicht sichtbar zur inneren Abdeckung verwandt, während die große Deckplatte von 1513 gleichsam als Epitaph darüber an der Wand platziert wurde. Nach der Konservierung wurden die beiden Reliefplatten in Reminiszenz ihrer ursprünglichen Zusammengehörigkeit zu einem Ensemble verbunden. Die Überreste der Gebeine sind in einem neuen Edelstahlschrein hinter der Stirnplatte beigesetzt.

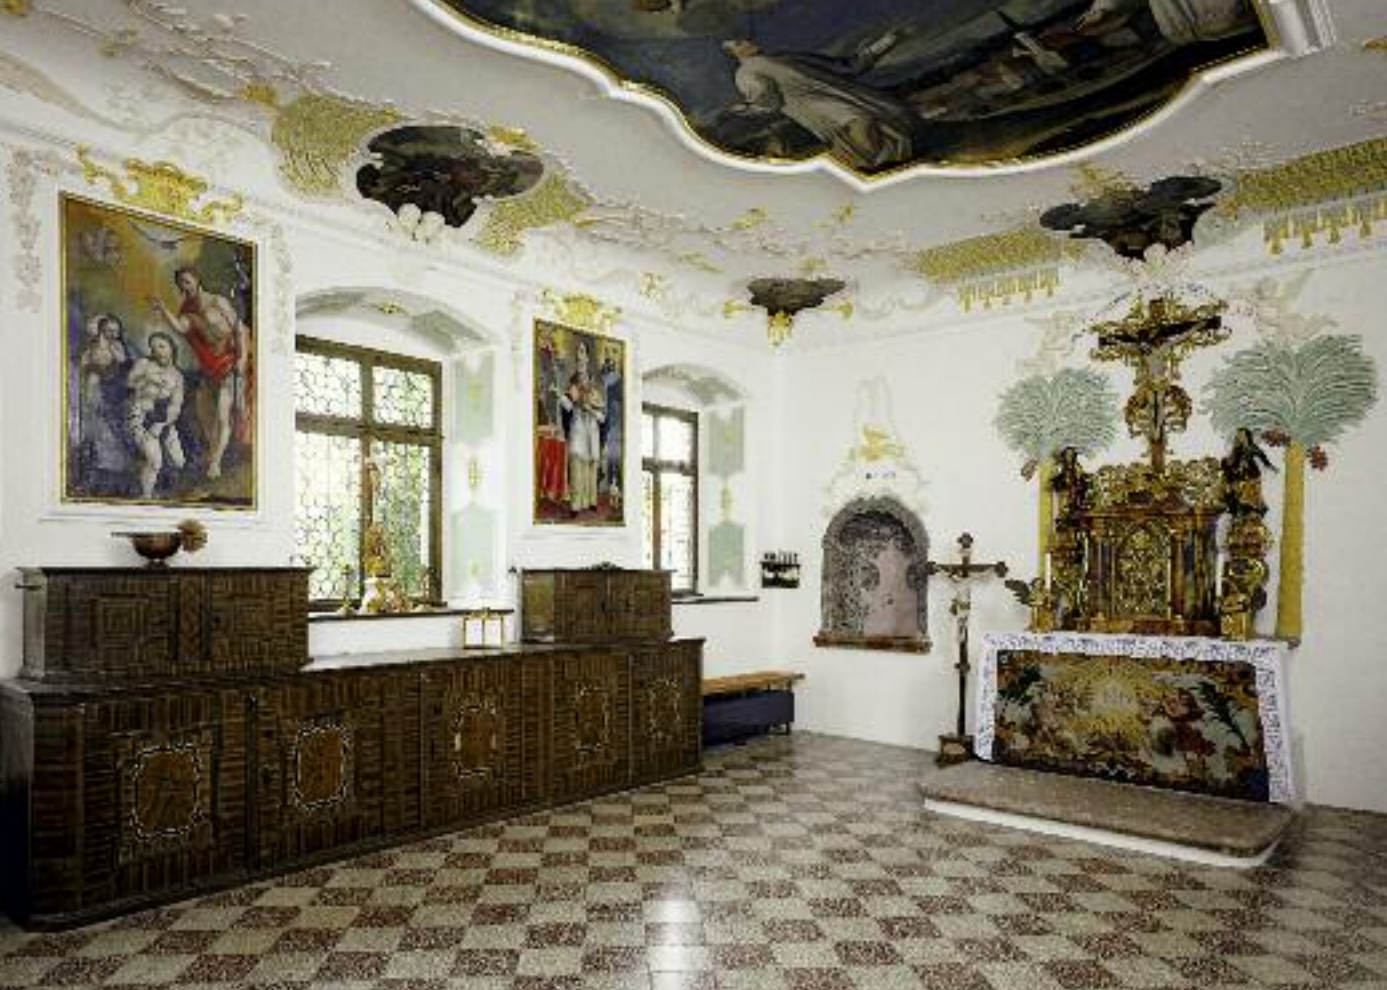
SAKRISTEI ENZUSTAND

- starke Oberflächenverschmutzung
- feines Rissebild entlang der hölzernen Unterkonstruktion
- zementhaltiger Sockelputz
- Wand- und Gewölbeflächen mit sehr rauer Oberflächenstruktur infolge äußerst sandhaltiger Anstriche
- Fassung von 1944-1947 in stark verfremdeter Anlehnung an Erstfassung (Wand- und Gewölbeflächen weiß, Stukkaturen teilweise buntfarbig naturalistisch, keine Vergoldungen)

- Festigung loser und aufstehender Malschichten
- Trockenreinigung mit Wish-up-Schwämmen
- Feuchtreinigung und Abnahme der Übermalungen mit destilliertem Wasser unter Beigabe von Marlupal
- Kittung von Fehlstellen mit feinem Kalkmörtel und Retusche
- Sättigung ausgemagerter Malschichten mit Dammar in Balsamterpentinöl

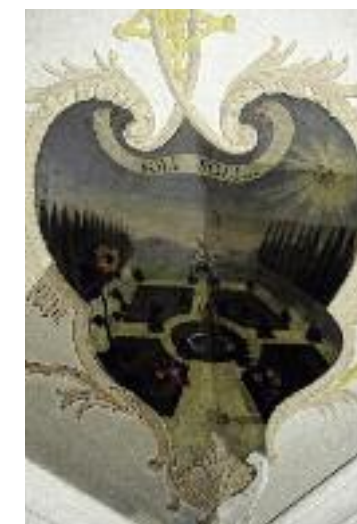
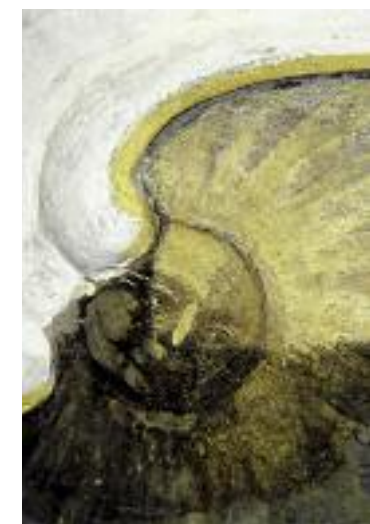
SAKRISTEI DECKENBILDER DETAILS.
VORZUSTAND – ENZUSTAND

- im Original ungewöhnliche Malweise – fette Technik auf roter Untermalung – in Imitation von eingelassenen Leinwandbildern
- starke Oberflächenverschmutzung
- großflächige, stark nachgedunkelte Übermalungen
